## INFORME TÉCNICO DE FISCALIZACIÓN AMBIENTAL

**CES CANAL PIURE (RNA 110469)**

**DTM-2025-464-XI-RCA**

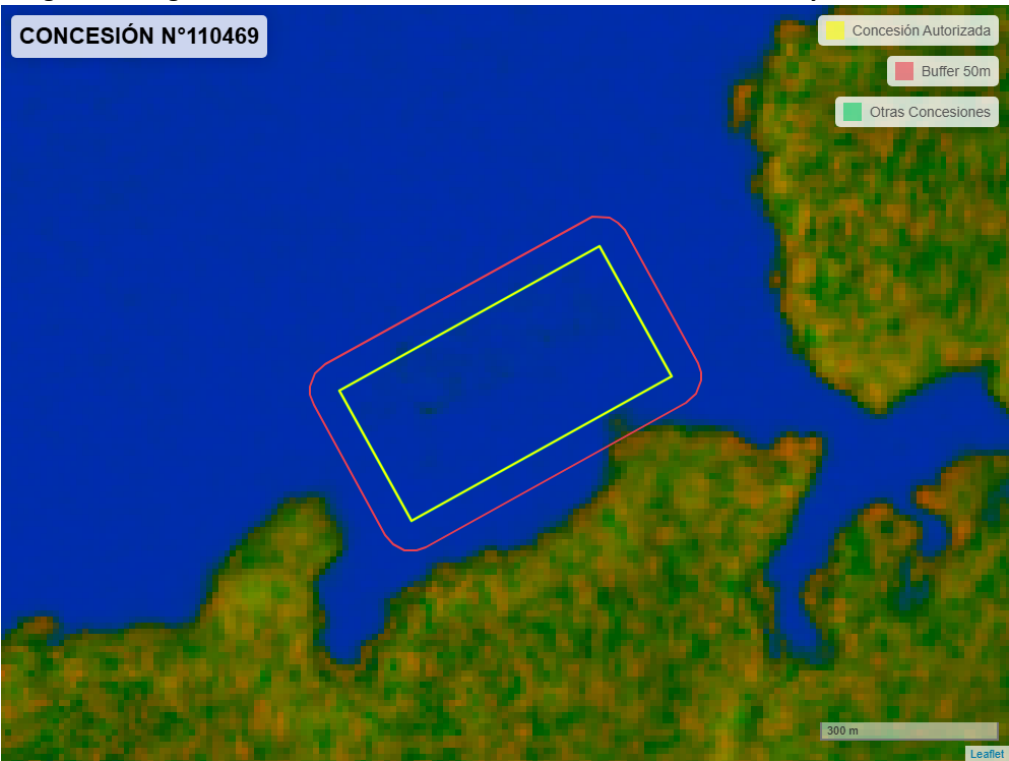
Figura 2. Imagen satelital del monitoreo realizado entre el 01/01/2025 y el 28/02/2025

| Período/Fecha | Resultado módulo(s) de cultivo | Resultado estructura(s) de apoyo |
|---|---|---|
| Entre el 01/01/2025 y el 28/02/2025 | Se identifica la ausencia de módulos de cultivo de peces dentro de los límites de concesión. | Se identifica la presencia de estructura(s) de apoyo dentro de los límites de concesión. |

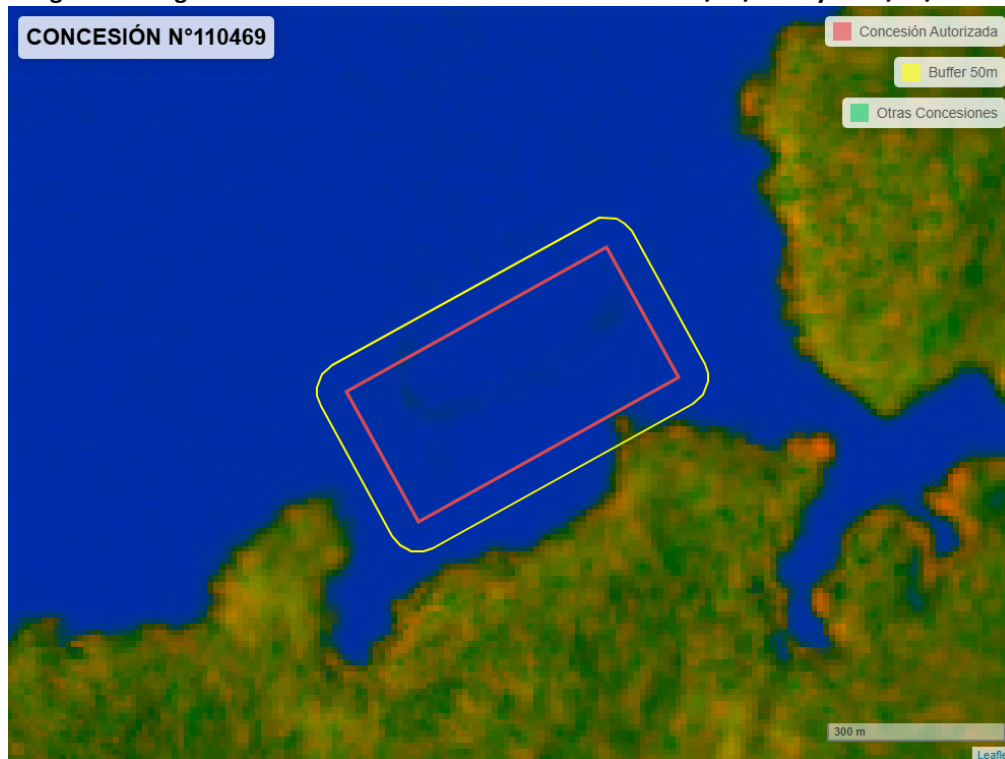
**Figura 3. Imagen satelital del monitoreo realizado entre el 01/04/2025 y el 31/05/2025**

| Período/Fecha | Resultado módulo(s) de cultivo | Resultado estructura(s) de apoyo |
|---|---|---|
| Entre el 01/04/2025 y el 31/05/2025 | Se identifica la ausencia de módulos de cultivo de peces dentro de los límites de concesión. | Se identifica la presencia de estructura(s) de apoyo dentro de los límites de concesión. |

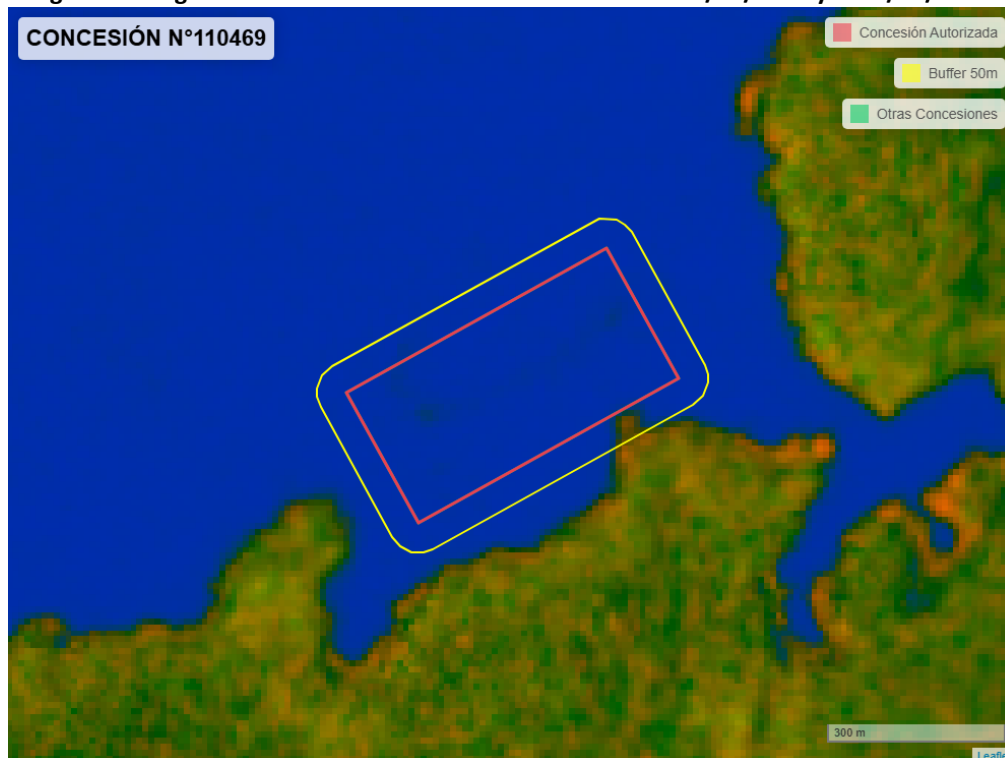
**Figura 4. Imagen satelital del monitoreo realizado entre el 01/08/2025 y el 30/09/2025**

| Período/Fecha | Resultado módulo(s) de cultivo | Resultado estructura(s) de apoyo |
|---|---|---|
| Entre el 01/08/2025 y el 30/09/2025 | Se identifica la ausencia de módulos de cultivo de peces dentro de los límites de concesión. | Se identifica la presencia de estructura(s) de apoyo dentro de los límites de concesión. |
