## INFORME TÉCNICO DE FISCALIZACIÓN AMBIENTAL

**CES ISLA FILOMENA (RNA 110494)**

**DTM-2025-476-XI-RCA**

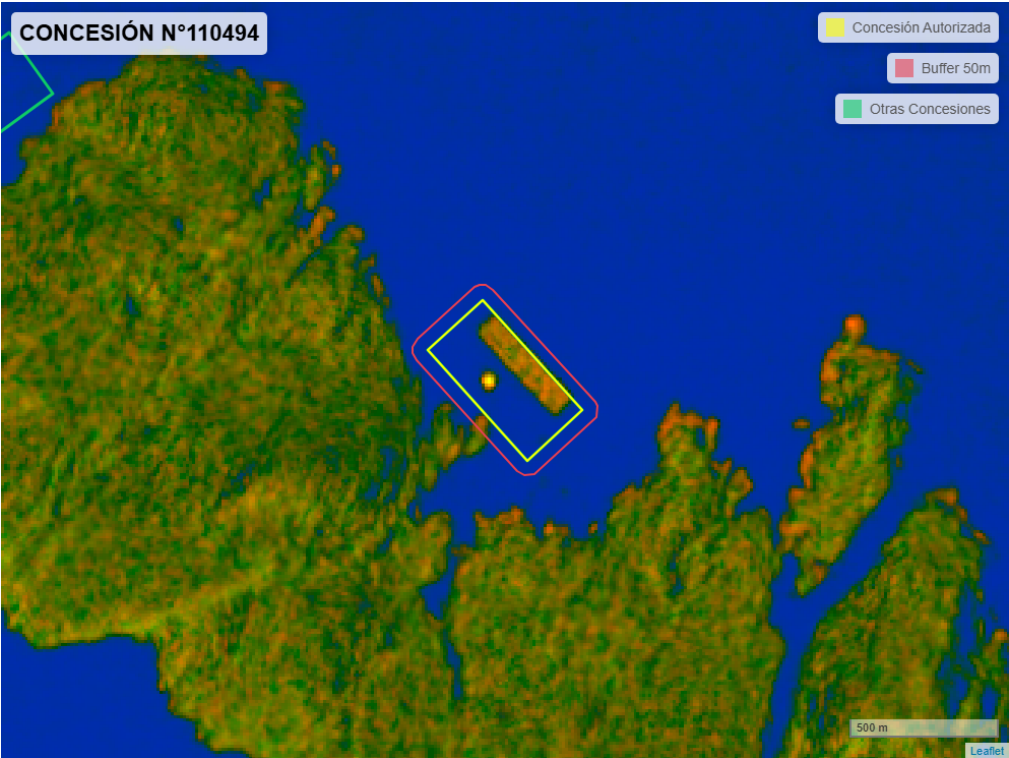
Figura 2. Imagen satelital del monitoreo realizado entre el 01/01/2025 y el 28/02/2025

| Período/Fecha | Resultado módulo(s) de cultivo | Resultado estructura(s) de apoyo |
|---|---|---|
| Entre el 01/01/2025 y el 28/02/2025 | Se identifica la presencia de módulos de cultivo de peces dentro de los límites de concesión. | Se identifica la presencia de estructura(s) de apoyo dentro de los límites de concesión. |

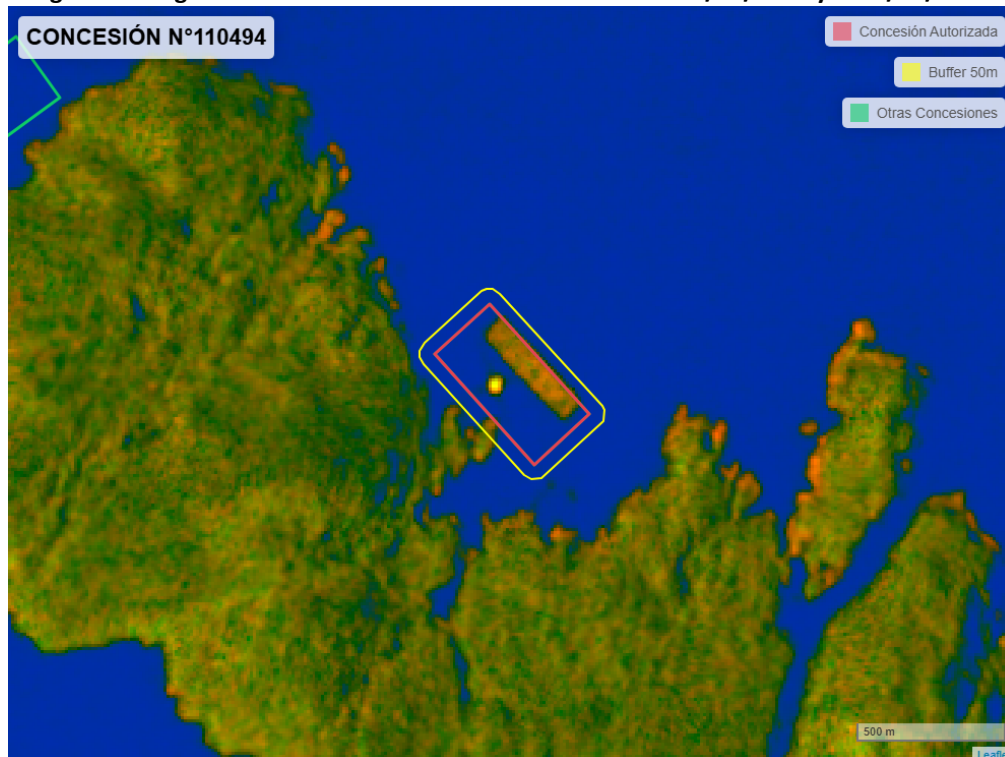
**Figura 3. Imagen satelital del monitoreo realizado entre el 01/04/2025 y el 31/05/2025**

| Período/Fecha | Resultado módulo(s) de cultivo | Resultado estructura(s) de apoyo |
|---|---|---|
| Entre el 01/04/2025 y el 31/05/2025 | Se identifica la presencia de módulos de cultivo de peces dentro de los límites de concesión. | Se identifica la presencia de estructura(s) de apoyo dentro de los límites de concesión. |

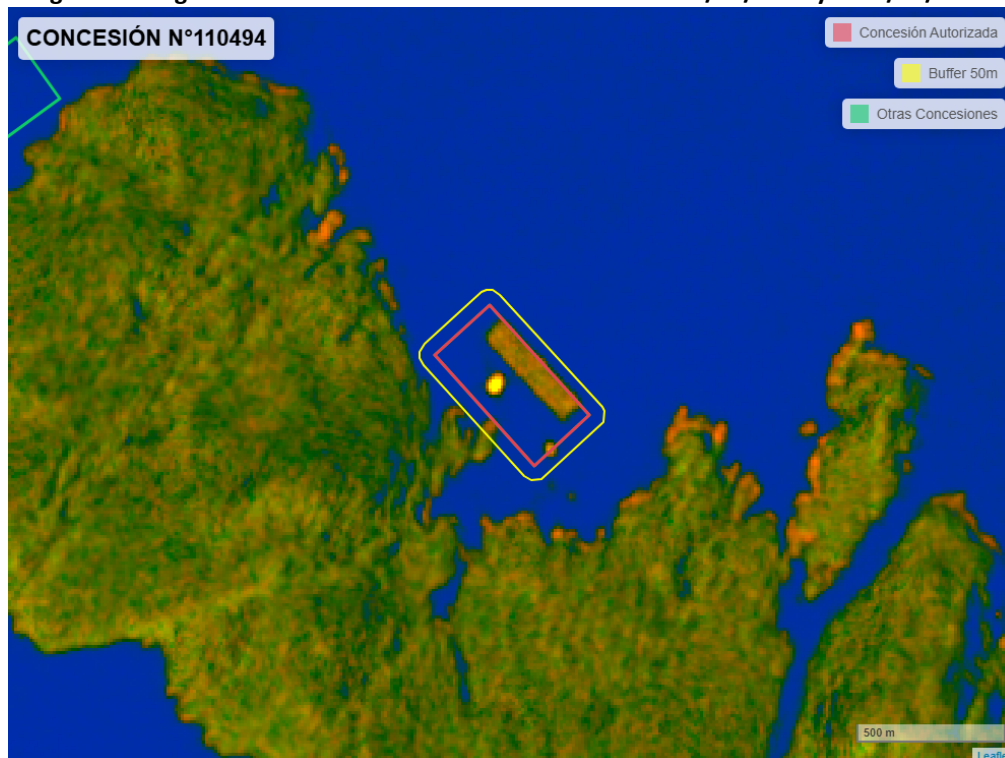
**Figura 4. Imagen satelital del monitoreo realizado entre el 01/08/2025 y el 30/09/2025**

| Período/Fecha | Resultado módulo(s) de cultivo | Resultado estructura(s) de apoyo |
|---|---|---|
| Entre el 01/08/2025 y el 30/09/2025 | Se identifica la presencia de módulos de cultivo de peces dentro de los límites de concesión. | Se identifica la presencia de estructura(s) de apoyo dentro de los límites de concesión. |
