## INFORME TÉCNICO DE FISCALIZACIÓN AMBIENTAL

**CES CARABELAS (RNA 110498)**

**DTM-2025-480-XI-RCA**

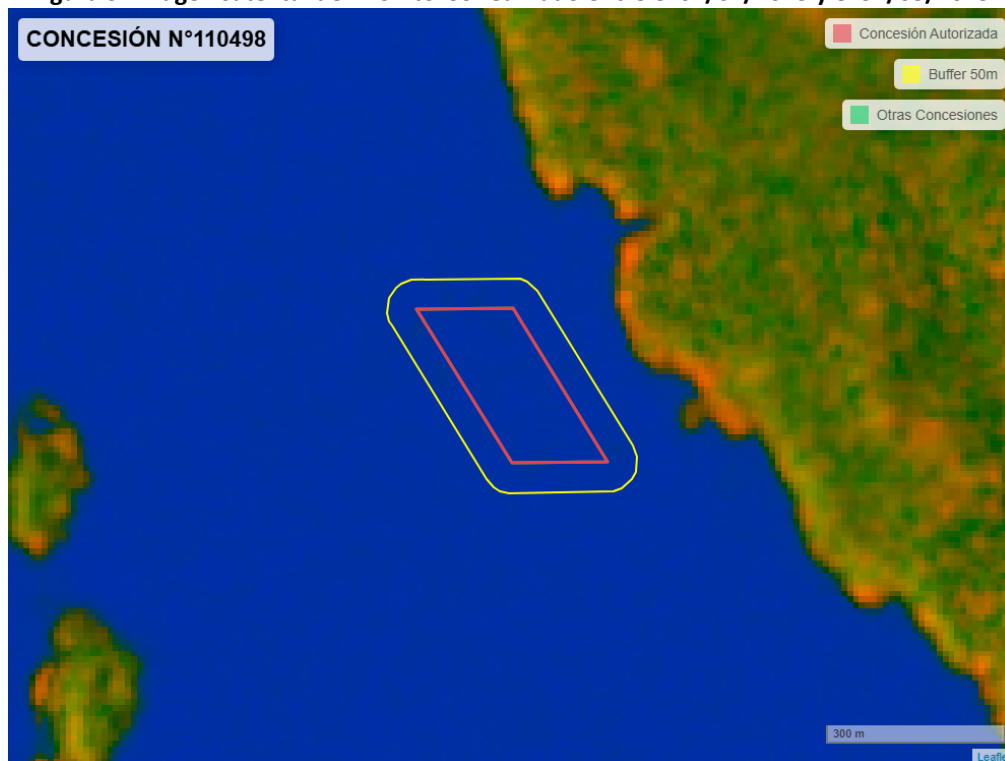
**Figura 3. Imagen satelital del monitoreo realizado entre el 01/04/2025 y el 31/05/2025**

| Período/Fecha | Resultado módulo(s) de cultivo | Resultado estructura(s) de apoyo |
|---|---|---|
| Entre el 01/04/2025 y el 31/05/2025 | Se identifica la ausencia de módulos de cultivo de peces dentro de los límites de concesión. | Se identifica la ausencia de estructura(s) de apoyo dentro de los límites de concesión. |

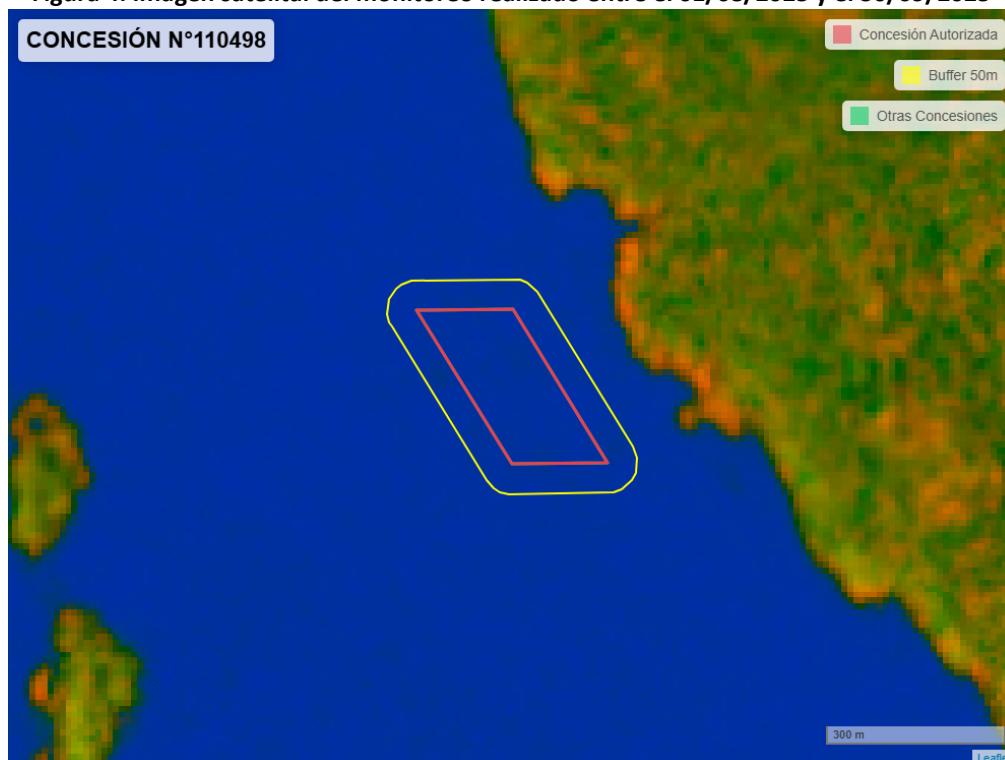
**Figura 4. Imagen satelital del monitoreo realizado entre el 01/08/2025 y el 30/09/2025**

| Período/Fecha | Resultado módulo(s) de cultivo | Resultado estructura(s) de apoyo |
|---|---|---|
| Entre el 01/08/2025 y el 30/09/2025 | Se identifica la ausencia de módulos de cultivo de peces dentro de los límites de concesión. | Se identifica la ausencia de estructura(s) de apoyo dentro de los límites de concesión. |
