## INFORME TÉCNICO DE FISCALIZACIÓN AMBIENTAL

**CES WESTE FILOMENA (RNA 110500)**

**DTM-2025-481-XI-RCA**

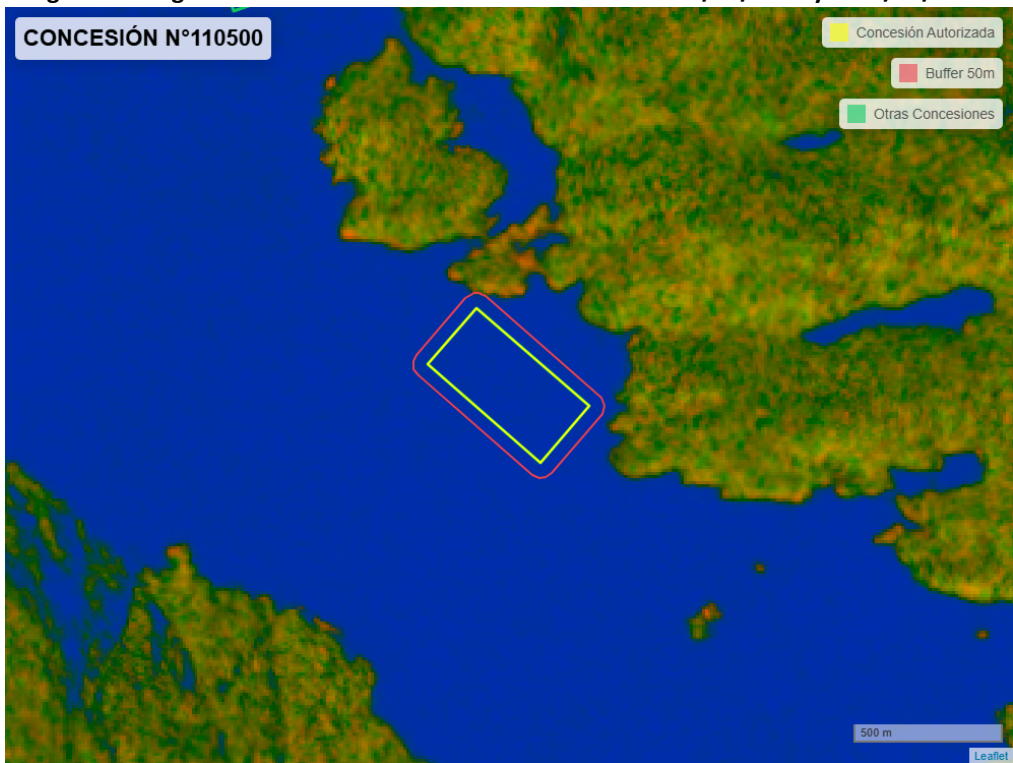
Figura 2. Imagen satelital del monitoreo realizado entre el 01/01/2025 y el 28/02/2025

| Período/Fecha | Resultado módulo(s) de cultivo | Resultado estructura(s) de apoyo |
|---|---|---|
| Entre el 01/01/2025 y el 28/02/2025 | Se identifica la ausencia de módulos de cultivo de peces dentro de los límites de concesión. | Se identifica la ausencia de estructura(s) de apoyo dentro de los límites de concesión. |

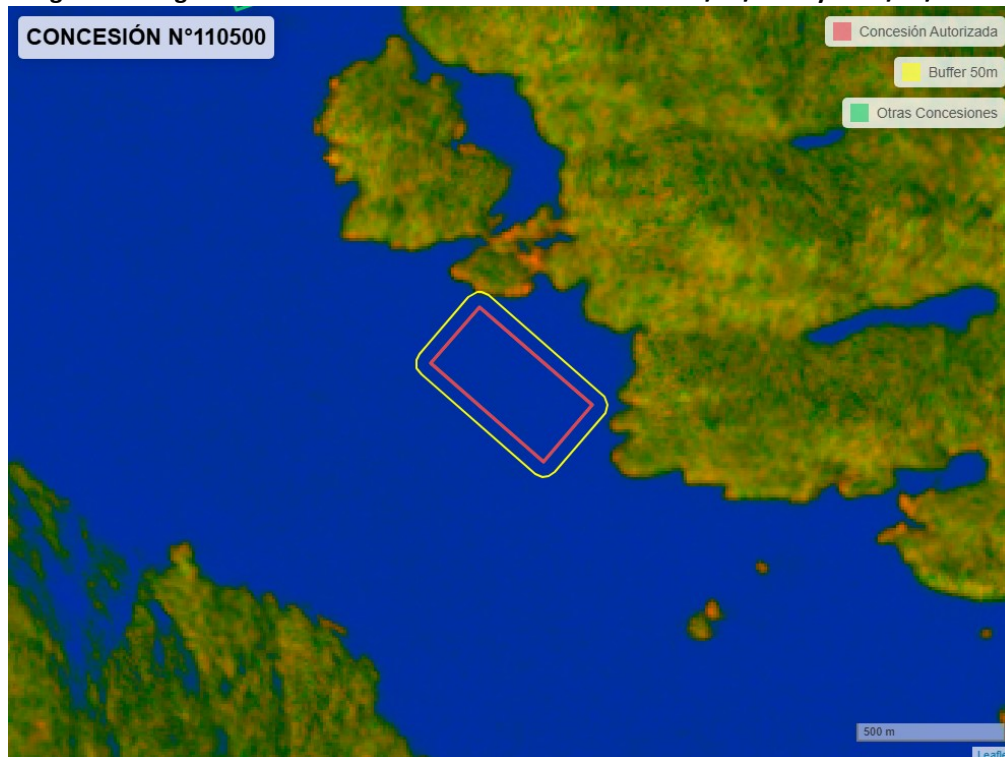
**Figura 3. Imagen satelital del monitoreo realizado entre el 01/04/2025 y el 31/05/2025**

| Período/Fecha | Resultado módulo(s) de cultivo | Resultado estructura(s) de apoyo |
|---|---|---|
| Entre el 01/04/2025 y el 31/05/2025 | Se identifica la ausencia de módulos de cultivo de peces dentro de los límites de concesión. | Se identifica la ausencia de estructura(s) de apoyo dentro de los límites de concesión. |

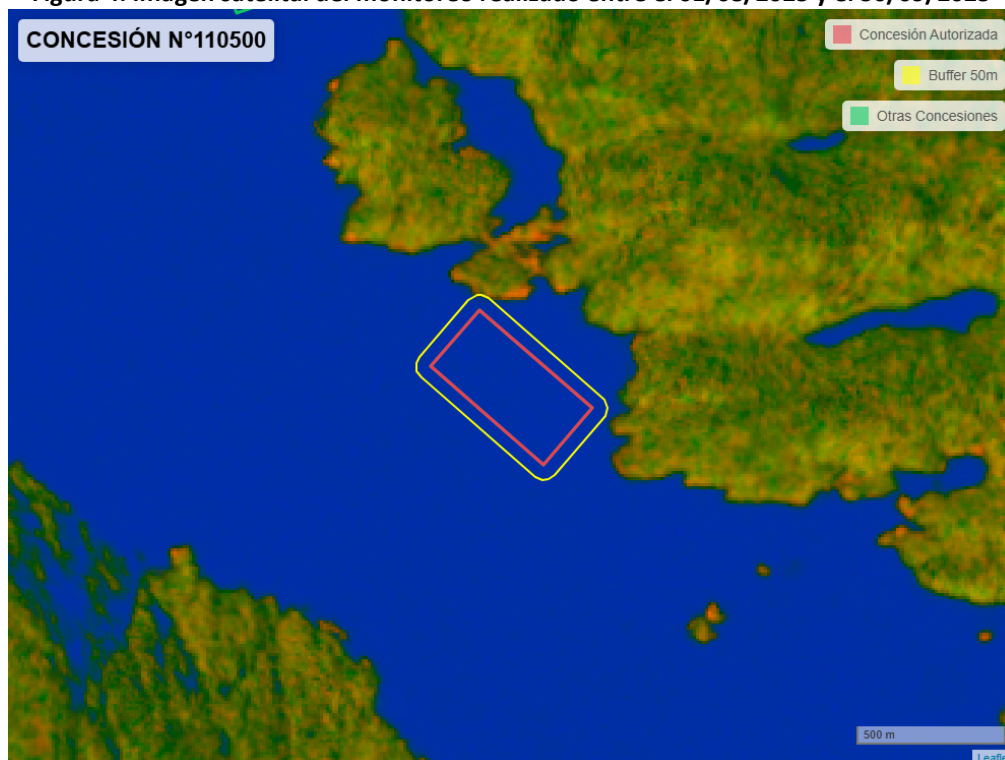
**Figura 4. Imagen satelital del monitoreo realizado entre el 01/08/2025 y el 30/09/2025**

| Período/Fecha | Resultado módulo(s) de cultivo | Resultado estructura(s) de apoyo |
|---|---|---|
| Entre el 01/08/2025 y el 30/09/2025 | Se identifica la ausencia de módulos de cultivo de peces dentro de los límites de concesión. | Se identifica la ausencia de estructura(s) de apoyo dentro de los límites de concesión. |
