## INFORME TÉCNICO DE FISCALIZACIÓN AMBIENTAL

**CES ISLA TERESA 5 (RNA 110503)**

**DTM-2025-484-XI-RCA**

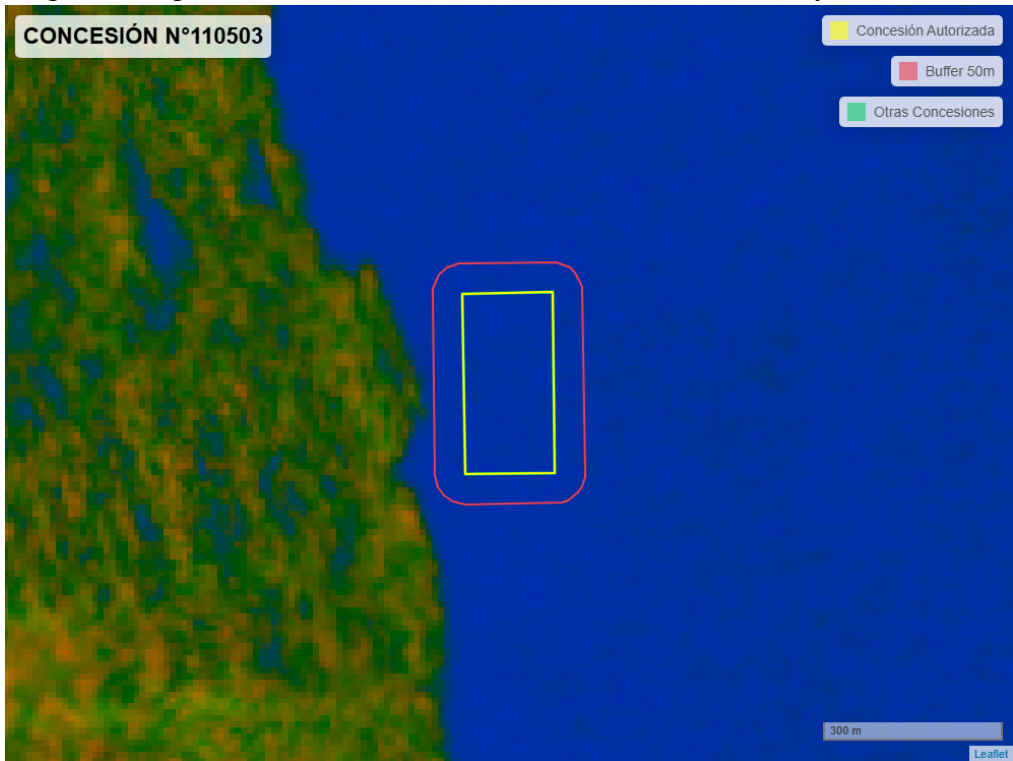
Figura 2. Imagen satelital del monitoreo realizado entre el 01/01/2025 y el 28/02/2025

| Período/Fecha | Resultado módulo(s) de cultivo | Resultado estructura(s) de apoyo |
|---|---|---|
| Entre el 01/01/2025 y el 28/02/2025 | Se identifica la ausencia de módulos de cultivo de peces dentro de los límites de concesión. | Se identifica la ausencia de estructura(s) de apoyo dentro de los límites de concesión. |

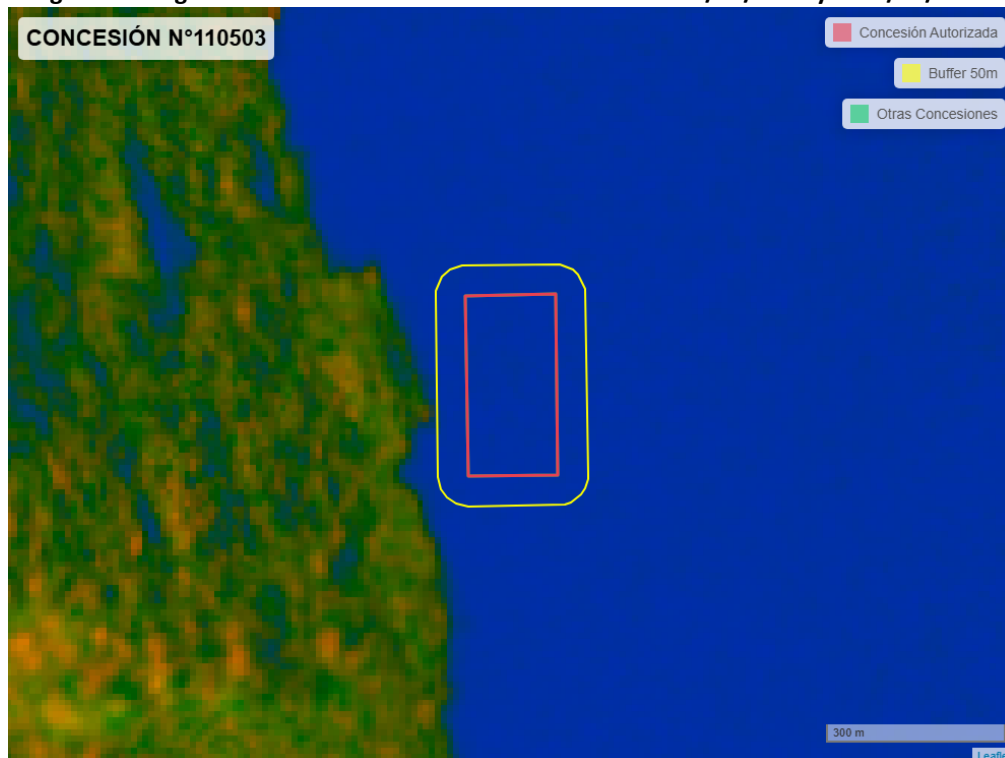
**Figura 4. Imagen satelital del monitoreo realizado entre el 01/08/2025 y el 30/09/2025**

| Período/Fecha | Resultado módulo(s) de cultivo | Resultado estructura(s) de apoyo |
|---|---|---|
| Entre el 01/08/2025 y el 30/09/2025 | Se identifica la ausencia de módulos de cultivo de peces dentro de los límites de concesión. | Se identifica la ausencia de estructura(s) de apoyo dentro de los límites de concesión. |
