## INFORME TÉCNICO DE FISCALIZACIÓN AMBIENTAL

**CES PUNTA MORRO (RNA 110509)**

**DTM-2025-488-XI-RCA**

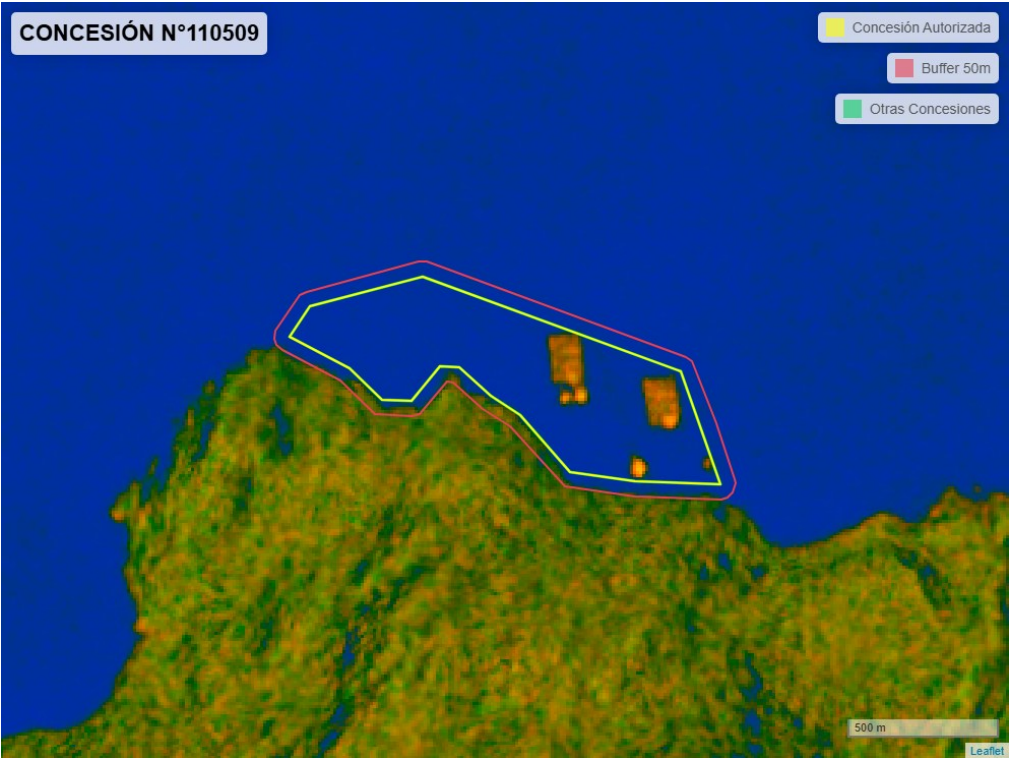
Figura 2. Imagen satelital del monitoreo realizado entre el 01/01/2025 y el 28/02/2025

| Período/Fecha | Resultado módulo(s) de cultivo | Resultado estructura(s) de apoyo |
|---|---|---|
| Entre el 01/01/2025 y el 28/02/2025 | Se identifica la presencia de módulos de cultivo de peces dentro de los límites de concesión. | Se identifica la presencia de estructura(s) de apoyo dentro de los límites de concesión. |

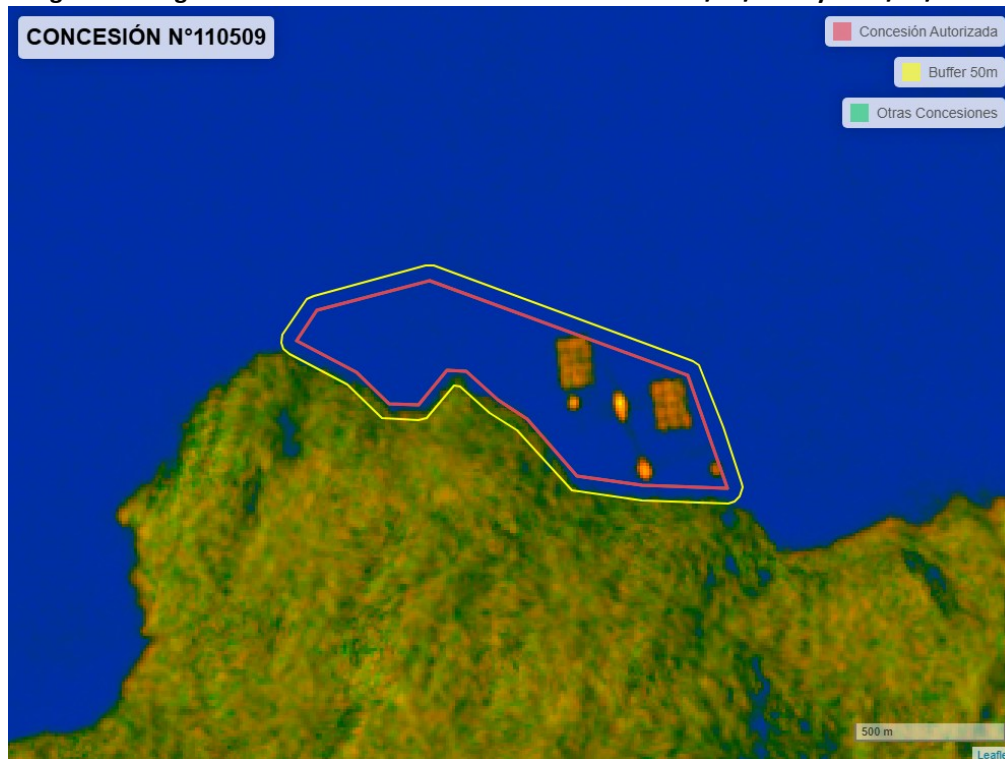
**Figura 3. Imagen satelital del monitoreo realizado entre el 01/04/2025 y el 31/05/2025**

| Período/Fecha | Resultado módulo(s) de cultivo | Resultado estructura(s) de apoyo |
|---|---|---|
| Entre el 01/04/2025 y el 31/05/2025 | Se identifica la presencia de módulos de cultivo de peces dentro de los límites de concesión. | Se identifica la presencia de estructura(s) de apoyo dentro de los límites de concesión. |

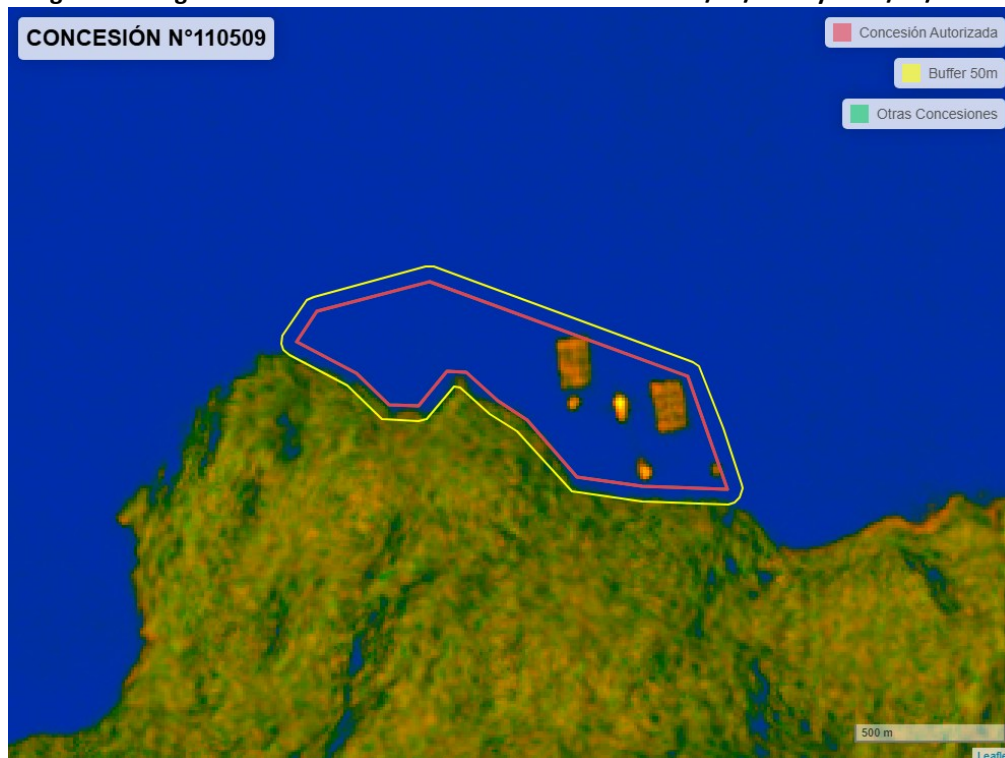
**Figura 4. Imagen satelital del monitoreo realizado entre el 01/08/2025 y el 30/09/2025**

| Período/Fecha | Resultado módulo(s) de cultivo | Resultado estructura(s) de apoyo |
|---|---|---|
| Entre el 01/08/2025 y el 30/09/2025 | Se identifica la presencia de módulos de cultivo de peces dentro de los límites de concesión. | Se identifica la presencia de estructura(s) de apoyo dentro de los límites de concesión. |
