## INFORME TÉCNICO DE FISCALIZACIÓN AMBIENTAL

**CES ALLAN (RNA 110521)**

**DTM-2025-499-XI-RCA**

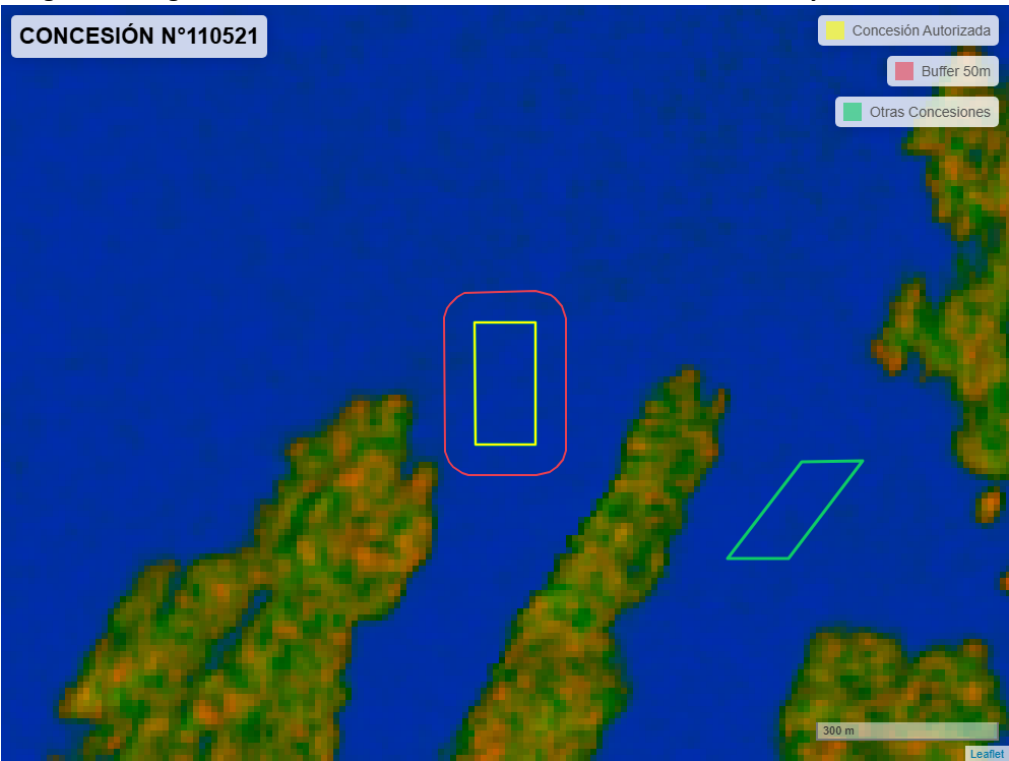
Figura 2. Imagen satelital del monitoreo realizado entre el 01/01/2025 y el 28/02/2025

| Período/Fecha | Resultado módulo(s) de cultivo | Resultado estructura(s) de apoyo |
|---|---|---|
| Entre el 01/01/2025 y el 28/02/2025 | Se identifica la ausencia de módulos de cultivo de peces dentro de los límites de concesión. | Se identifica la ausencia de estructura(s) de apoyo dentro de los límites de concesión. |

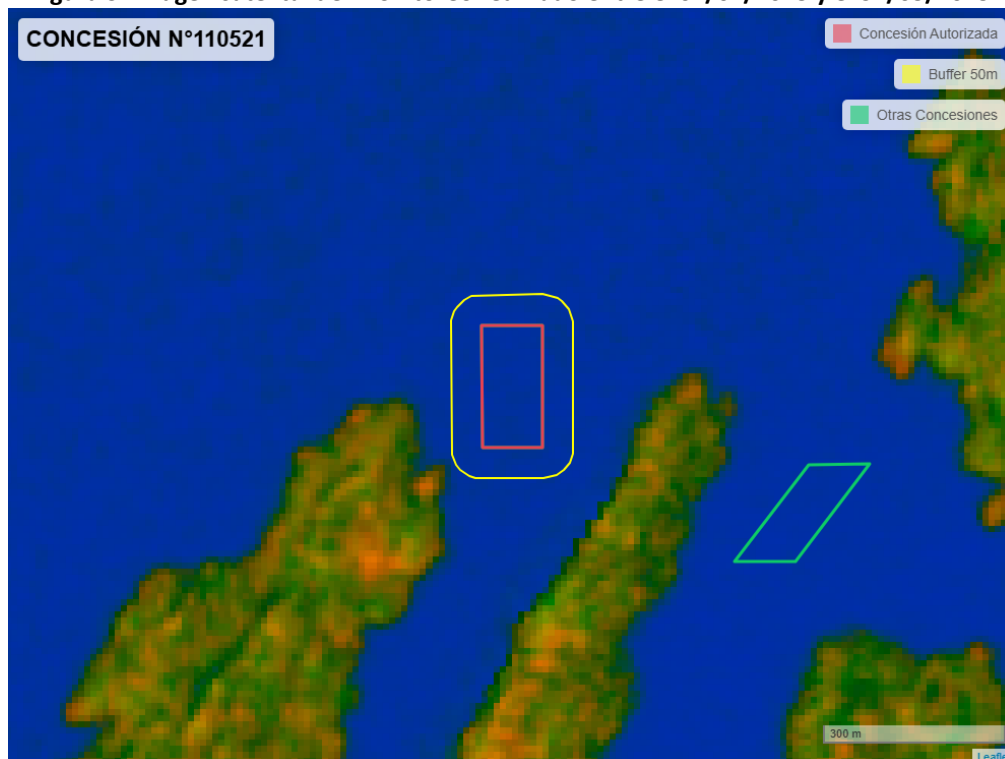
**Figura 3. Imagen satelital del monitoreo realizado entre el 01/04/2025 y el 31/05/2025**

| Período/Fecha | Resultado módulo(s) de cultivo | Resultado estructura(s) de apoyo |
|---|---|---|
| Entre el 01/04/2025 y el 31/05/2025 | Se identifica la ausencia de módulos de cultivo de peces dentro de los límites de concesión. | Se identifica la ausencia de estructura(s) de apoyo dentro de los límites de concesión. |

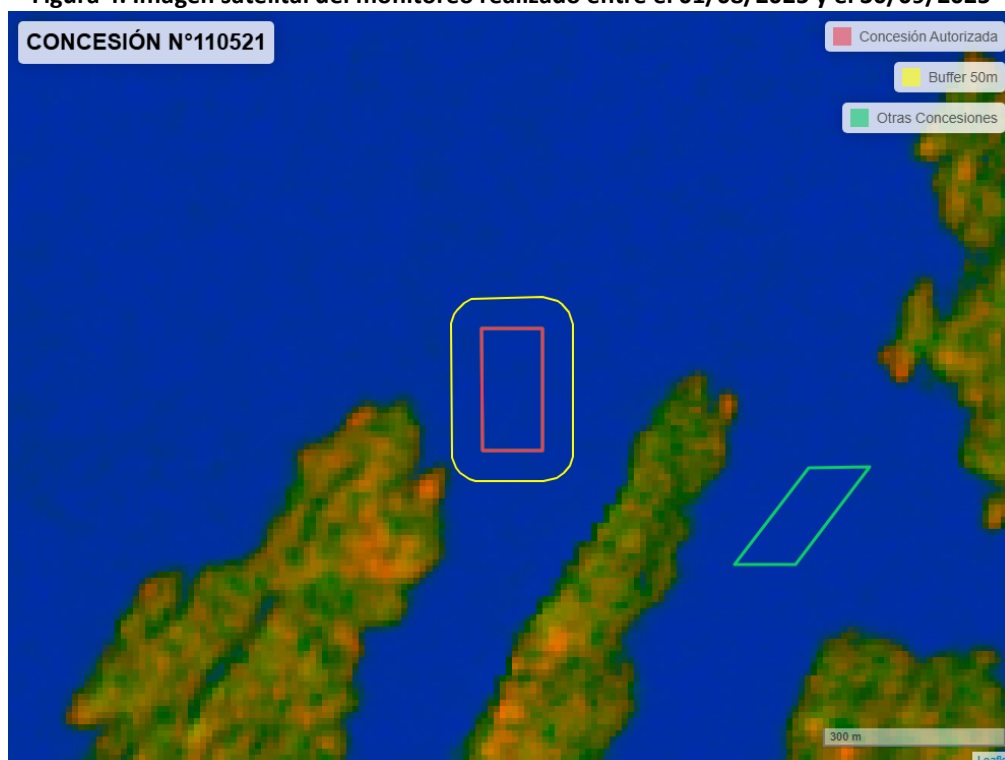
**Figura 4. Imagen satelital del monitoreo realizado entre el 01/08/2025 y el 30/09/2025**

| Período/Fecha | Resultado módulo(s) de cultivo | Resultado estructura(s) de apoyo |
|---|---|---|
| Entre el 01/08/2025 y el 30/09/2025 | Se identifica la ausencia de módulos de cultivo de peces dentro de los límites de concesión. | Se identifica la ausencia de estructura(s) de apoyo dentro de los límites de concesión. |
