## INFORME TÉCNICO DE FISCALIZACIÓN AMBIENTAL

**CES FRANCISCO NORTE (RNA 110522)**

**DTM-2025-500-XI-RCA**

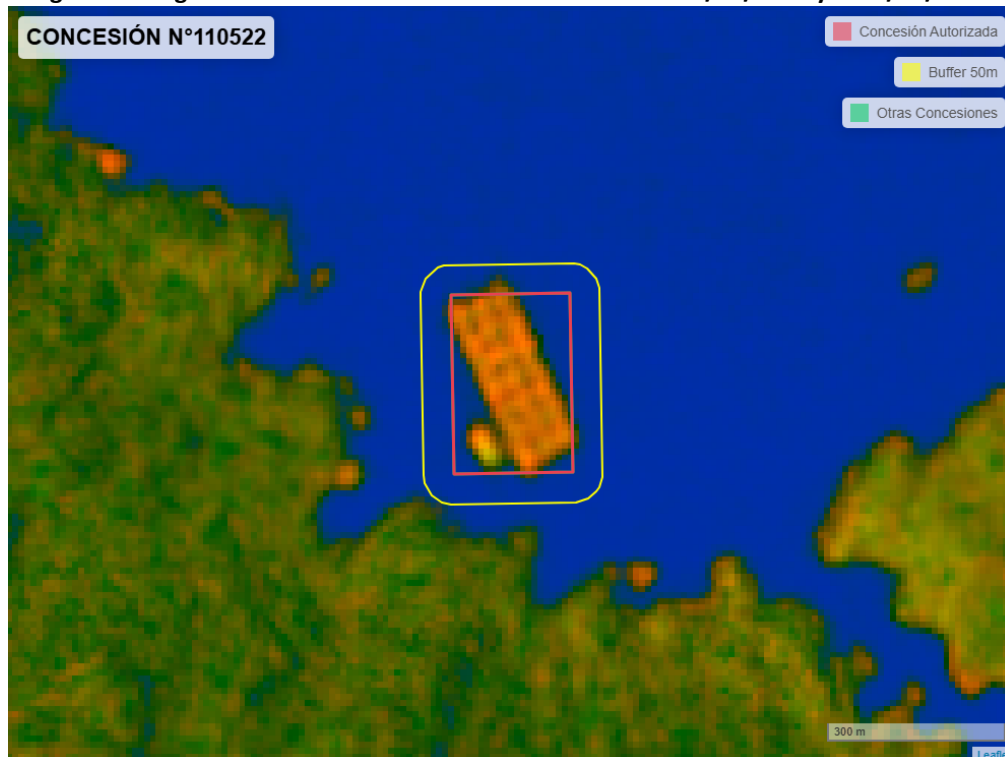
| Período/Fecha | Resultado módulo(s) de cultivo | Resultado estructura(s) de apoyo |
|---|---|---|
| Entre el 01/04/2025 y el 31/05/2025 | Se identifica la presencia de módulos de cultivo de peces dentro de los límites de concesión. | Se identifica la presencia de estructura(s) de apoyo dentro de los límites de concesión. |

**Figura 3. Imagen satelital del monitoreo realizado entre el 01/04/2025 y el 31/05/2025**

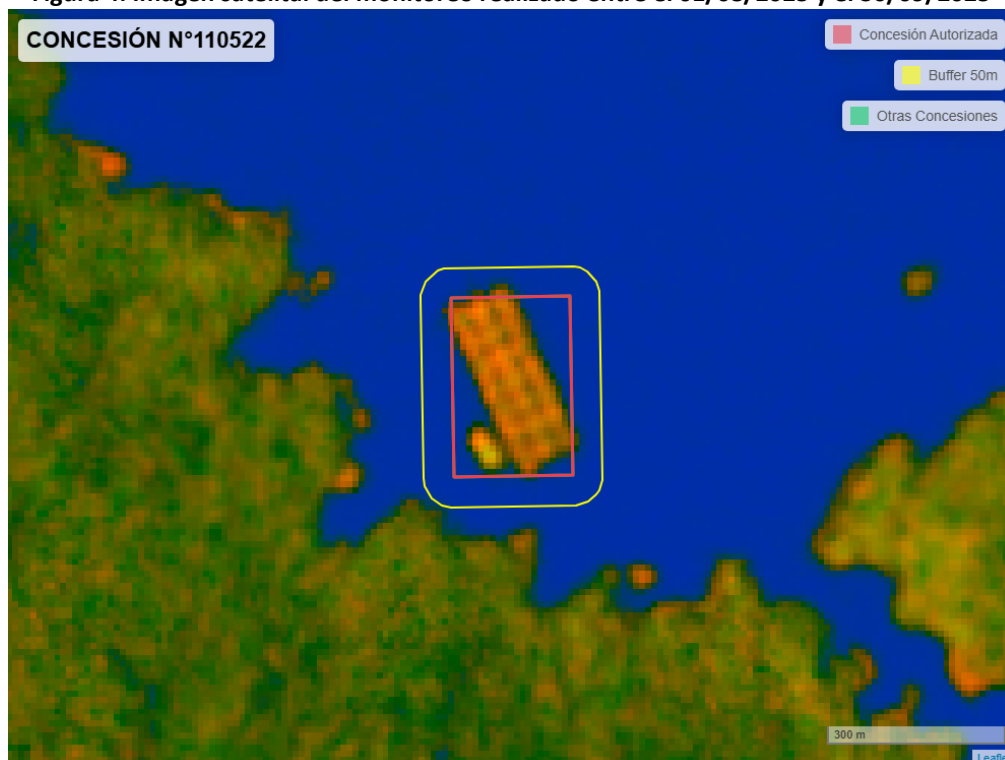
| Período/Fecha | Resultado módulo(s) de cultivo | Resultado estructura(s) de apoyo |
|---|---|---|
| Entre el 01/08/2025 y el 30/09/2025 | Se identifica la presencia de módulos de cultivo de peces dentro de los límites de concesión. | Se identifica la presencia de estructura(s) de apoyo dentro de los límites de concesión. |

**Figura 4. Imagen satelital del monitoreo realizado entre el 01/08/2025 y el 30/09/2025**
