Superintendencia del Medio Ambiente  
Gobierno de Chile

## INFORME TÉCNICO DE FISCALIZACIÓN AMBIENTAL

**CES VALVERDE 1 (RNA 110524)**

**DTM-2025-502-XI-RCA**

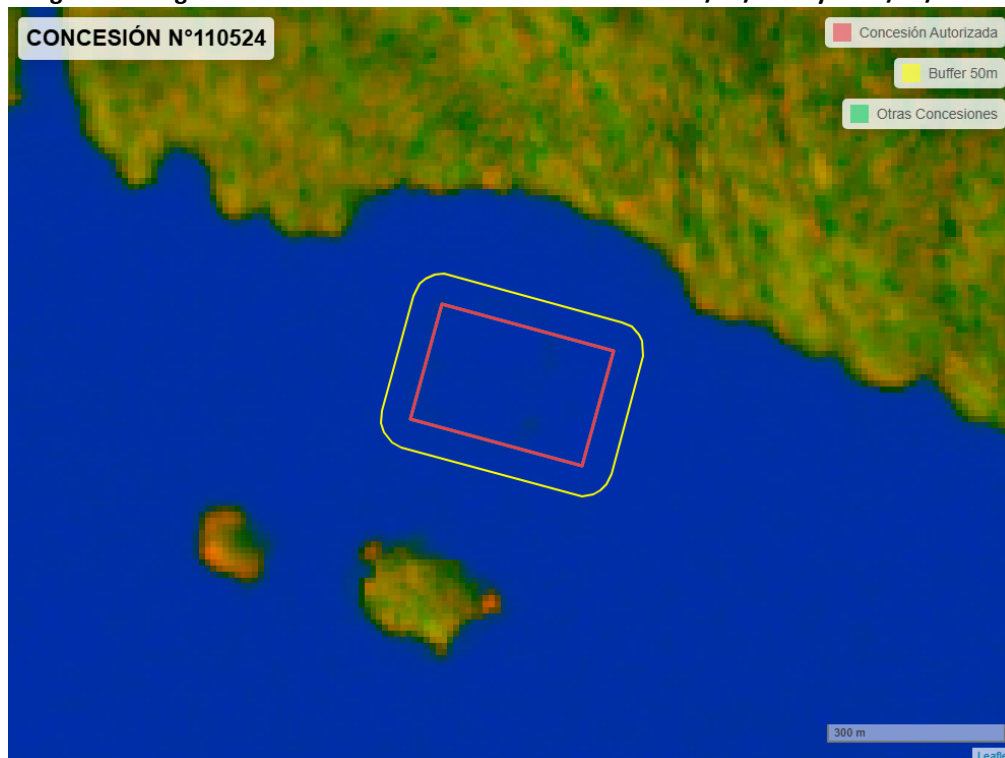
**Figura 4. Imagen satelital del monitoreo realizado entre el 01/08/2025 y el 30/09/2025**

| Período/Fecha | Resultado módulo(s) de cultivo | Resultado estructura(s) de apoyo |
|---|---|---|
| Entre el 01/08/2025 y el 30/09/2025 | Se identifica la ausencia de módulos de cultivo de peces dentro de los límites de concesión. | Se identifica la ausencia de estructura(s) de apoyo dentro de los límites de concesión. |
