## INFORME TÉCNICO DE FISCALIZACIÓN AMBIENTAL

**CES ENSENADA NORESTE ISLA CONCOTO (RNA 110526)**

**DTM-2025-504-XI-RCA**

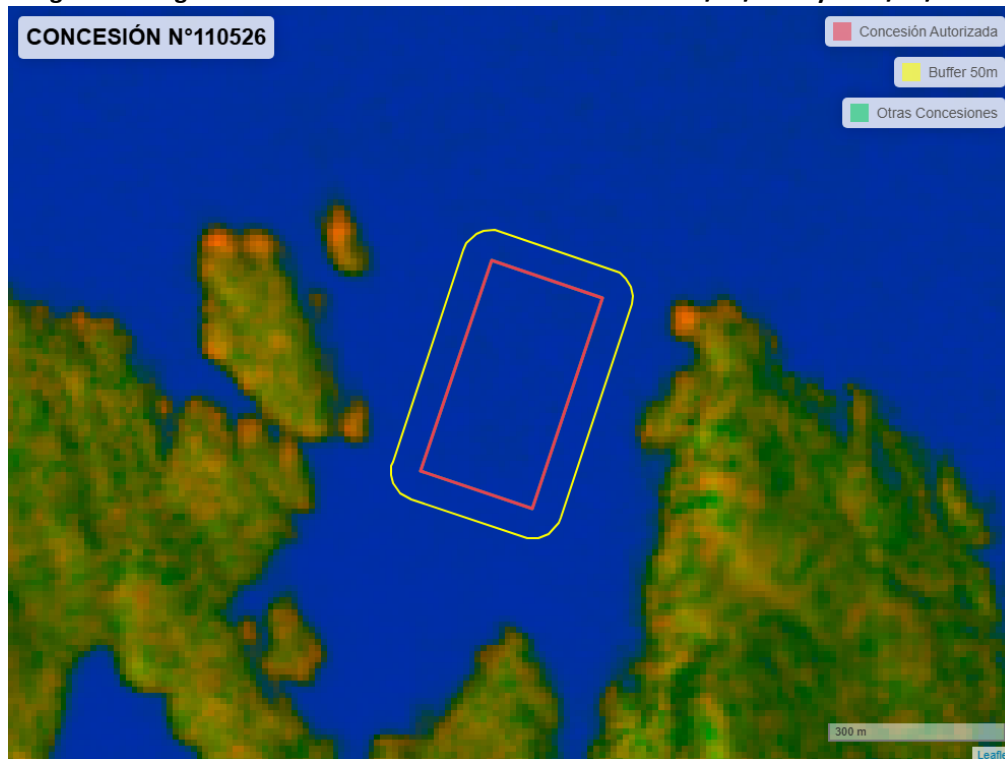
**Figura 3. Imagen satelital del monitoreo realizado entre el 01/04/2025 y el 31/05/2025**

| Período/Fecha | Resultado módulo(s) de cultivo | Resultado estructura(s) de apoyo |
|---|---|---|
| Entre el 01/04/2025 y el 31/05/2025 | Se identifica la ausencia de módulos de cultivo de peces dentro de los límites de concesión. | Se identifica la ausencia de estructura(s) de apoyo dentro de los límites de concesión. |

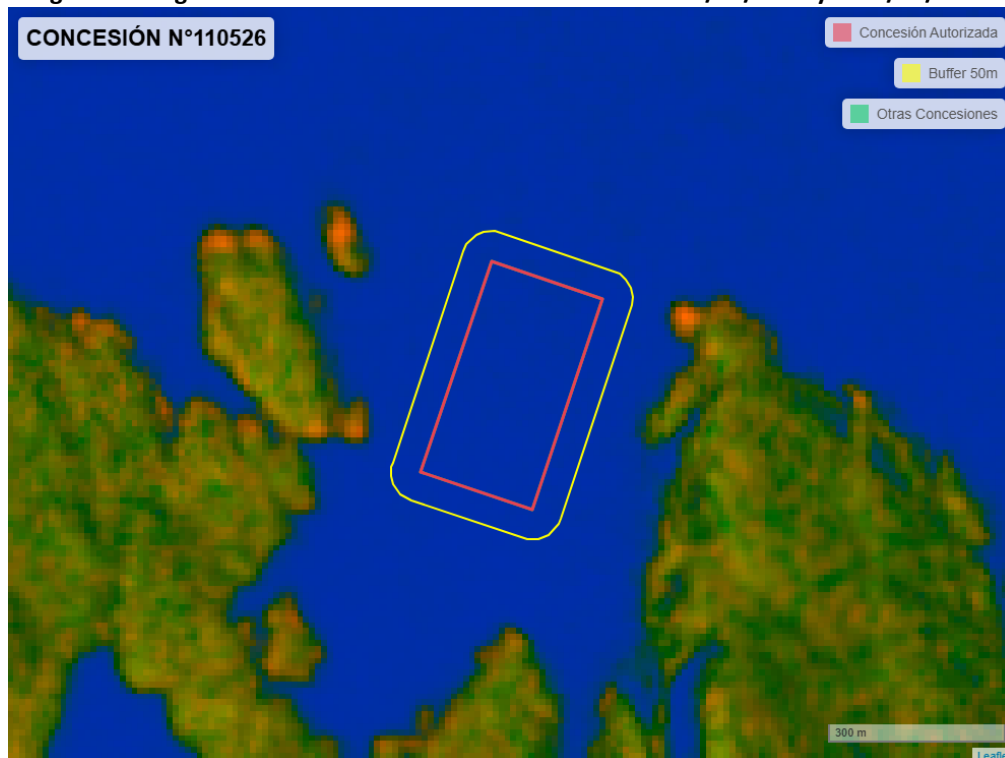
**Figura 4. Imagen satelital del monitoreo realizado entre el 01/08/2025 y el 30/09/2025**

| Período/Fecha | Resultado módulo(s) de cultivo | Resultado estructura(s) de apoyo |
|---|---|---|
| Entre el 01/08/2025 y el 30/09/2025 | Se identifica la ausencia de módulos de cultivo de peces dentro de los límites de concesión. | Se identifica la ausencia de estructura(s) de apoyo dentro de los límites de concesión. |
