## INFORME TÉCNICO DE FISCALIZACIÓN AMBIENTAL

**CES BOBE (RNA 110528)**

**DTM-2025-506-XI-RCA**

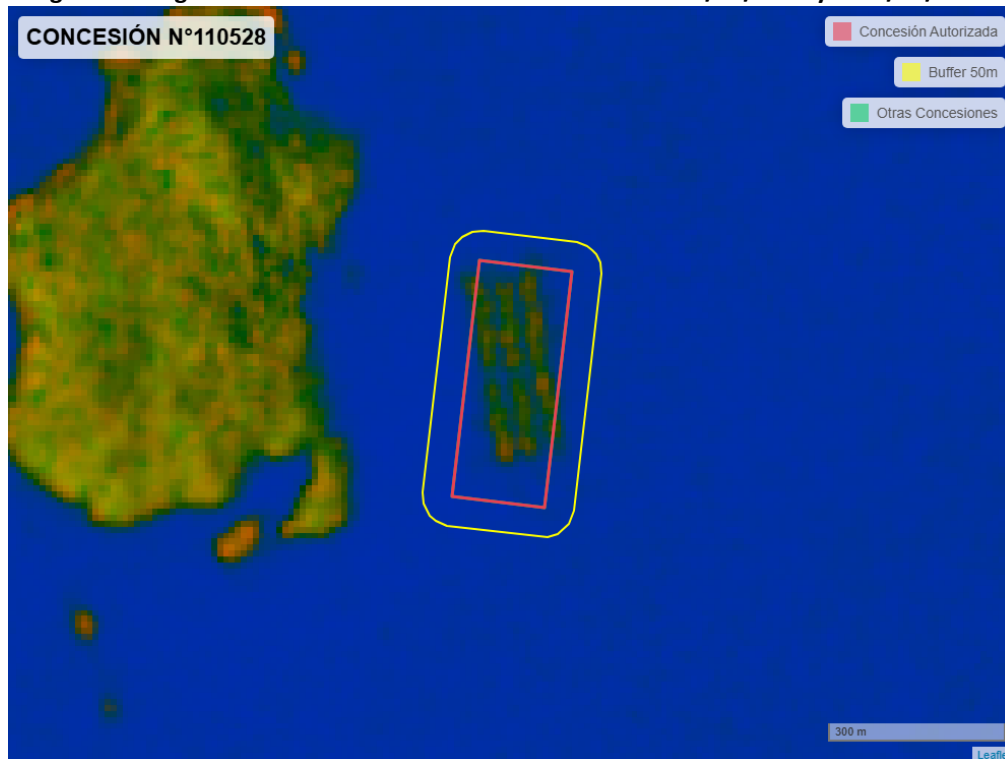
**Figura 3. Imagen satelital del monitoreo realizado entre el 01/04/2025 y el 31/05/2025**

| Período/Fecha | Resultado módulo(s) de cultivo | Resultado estructura(s) de apoyo |
|---|---|---|
| Entre el 01/04/2025 y el 31/05/2025 | Se identifica la presencia de módulos de cultivo de peces dentro de los límites de concesión. | Se identifica la ausencia de estructura(s) de apoyo dentro de los límites de concesión. |
