## INFORME TÉCNICO DE FISCALIZACIÓN AMBIENTAL

**CES NORTE ISLA GUSANILLO (RNA 110534)**

**DTM-2025-510-XI-RCA**

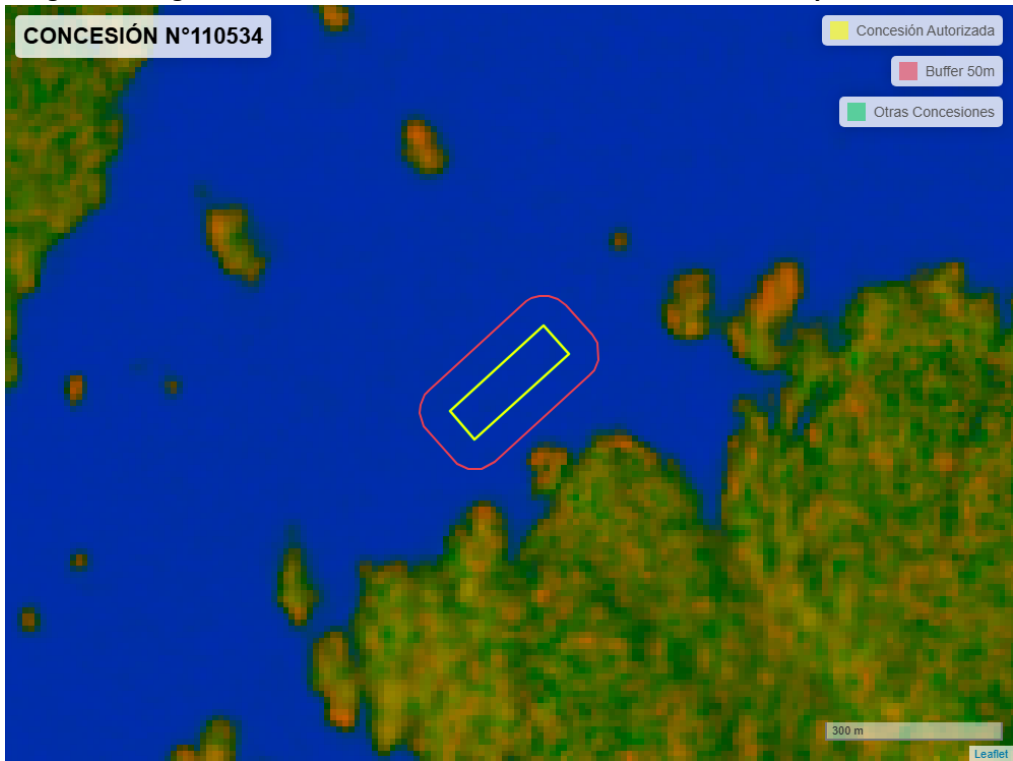
| Período/Fecha | Resultado módulo(s) de cultivo | Resultado estructura(s) de apoyo |
|---|---|---|
| Entre el 01/01/2025 y el 28/02/2025 | Se identifica la ausencia de módulos de cultivo de peces dentro de los límites de concesión. | Se identifica la ausencia de estructura(s) de apoyo dentro de los límites de concesión. |

Figura 2. Imagen satelital del monitoreo realizado entre el 01/01/2025 y el 28/02/2025

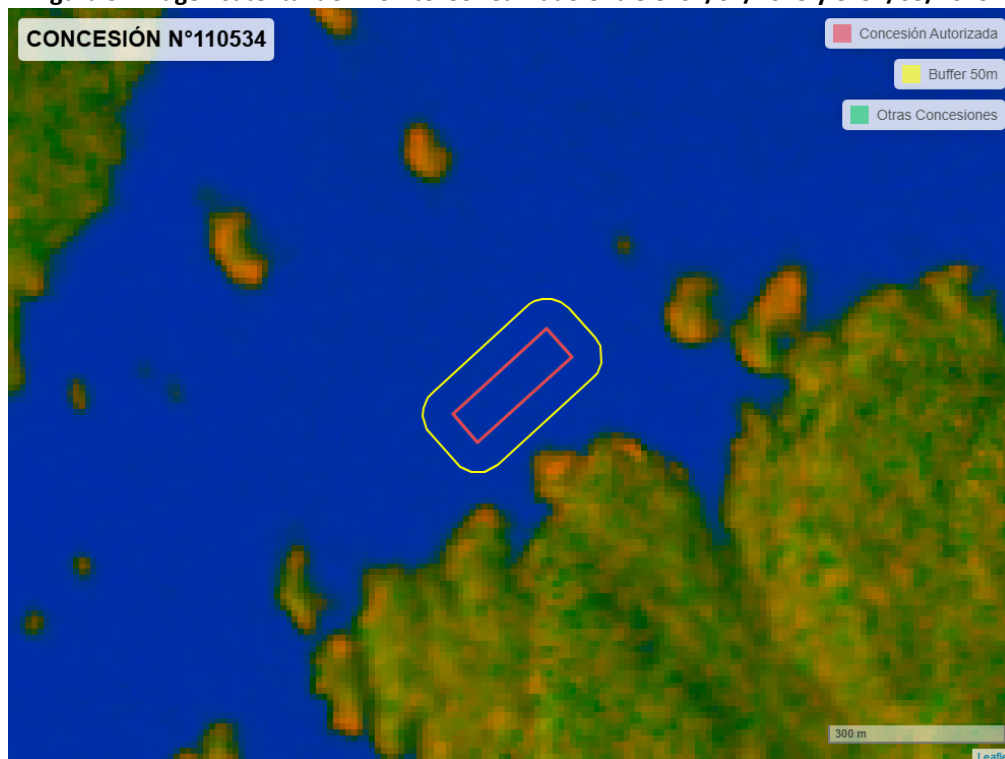
| Período/Fecha | Resultado módulo(s) de cultivo | Resultado estructura(s) de apoyo |
|---|---|---|
| Entre el 01/04/2025 y el 31/05/2025 | Se identifica la ausencia de módulos de cultivo de peces dentro de los límites de concesión. | Se identifica la ausencia de estructura(s) de apoyo dentro de los límites de concesión. |

**Figura 3. Imagen satelital del monitoreo realizado entre el 01/04/2025 y el 31/05/2025**

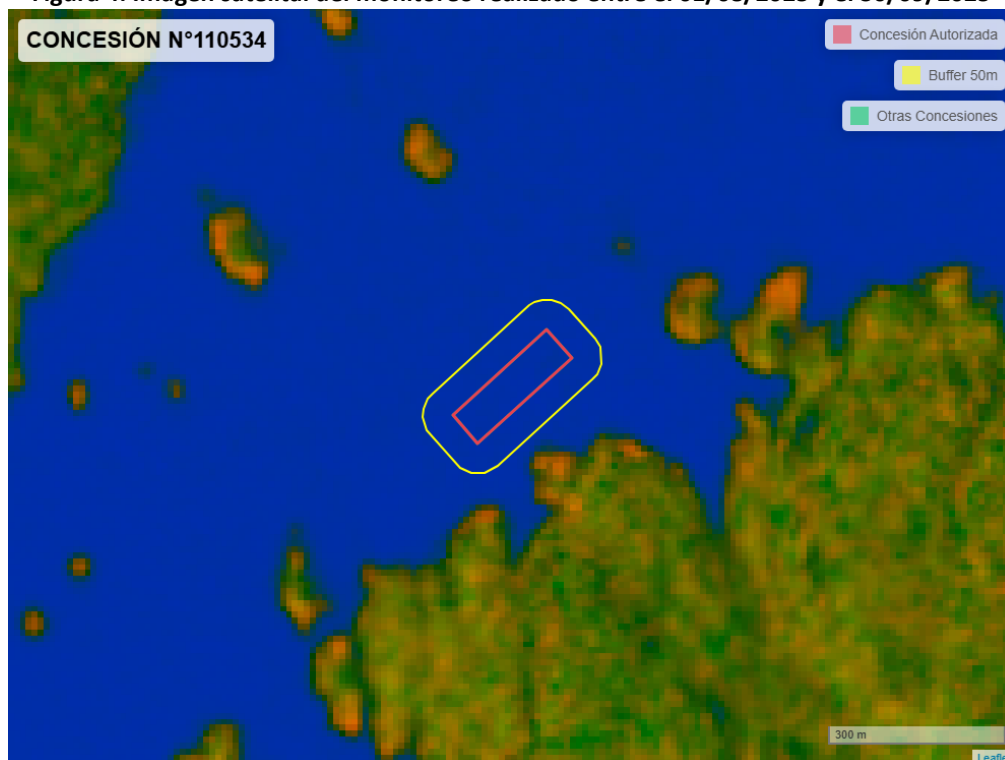
| Período/Fecha | Resultado módulo(s) de cultivo | Resultado estructura(s) de apoyo |
|---|---|---|
| Entre el 01/08/2025 y el 30/09/2025 | Se identifica la ausencia de módulos de cultivo de peces dentro de los límites de concesión. | Se identifica la ausencia de estructura(s) de apoyo dentro de los límites de concesión. |

**Figura 4. Imagen satelital del monitoreo realizado entre el 01/08/2025 y el 30/09/2025**
