## INFORME TÉCNICO DE FISCALIZACIÓN AMBIENTAL

**CES JESUS 9 (RNA 110536)**

**DTM-2025-512-XI-RCA**

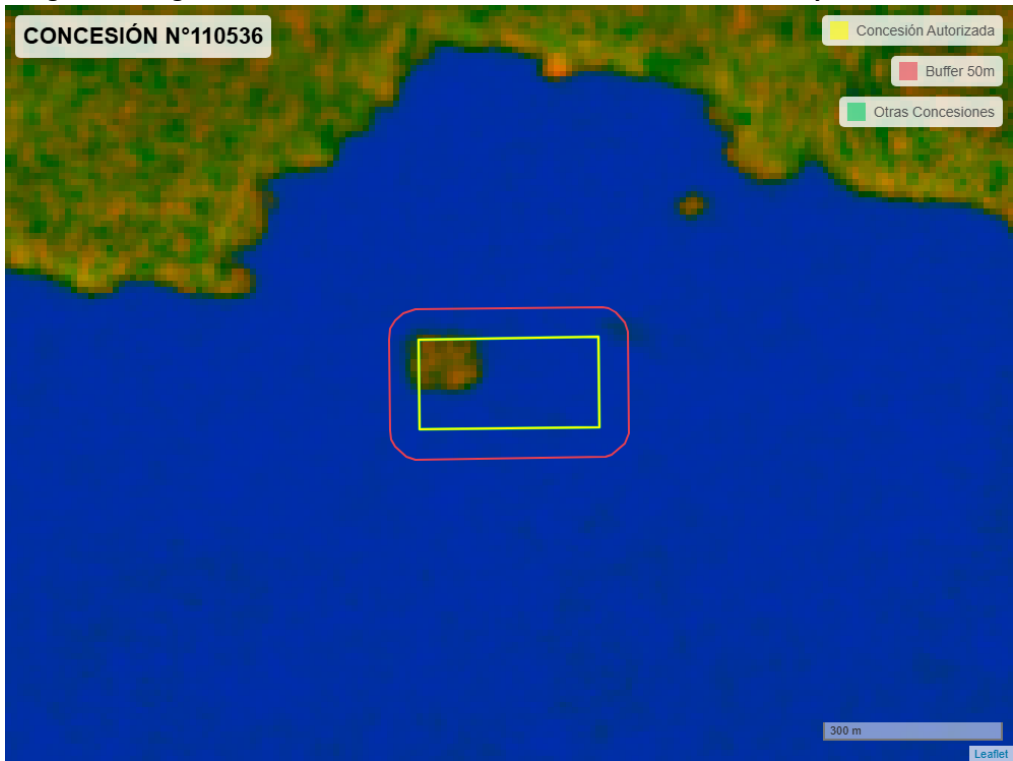
| Período/Fecha | Resultado módulo(s) de cultivo | Resultado estructura(s) de apoyo |
|---|---|---|
| Entre el 01/01/2025 y el 28/02/2025 | Se identifica la presencia de módulos de cultivo de peces dentro de los límites de concesión. | Se identifica la ausencia de estructura(s) de apoyo dentro de los límites de concesión. |

Figura 2. Imagen satelital del monitoreo realizado entre el 01/01/2025 y el 28/02/2025

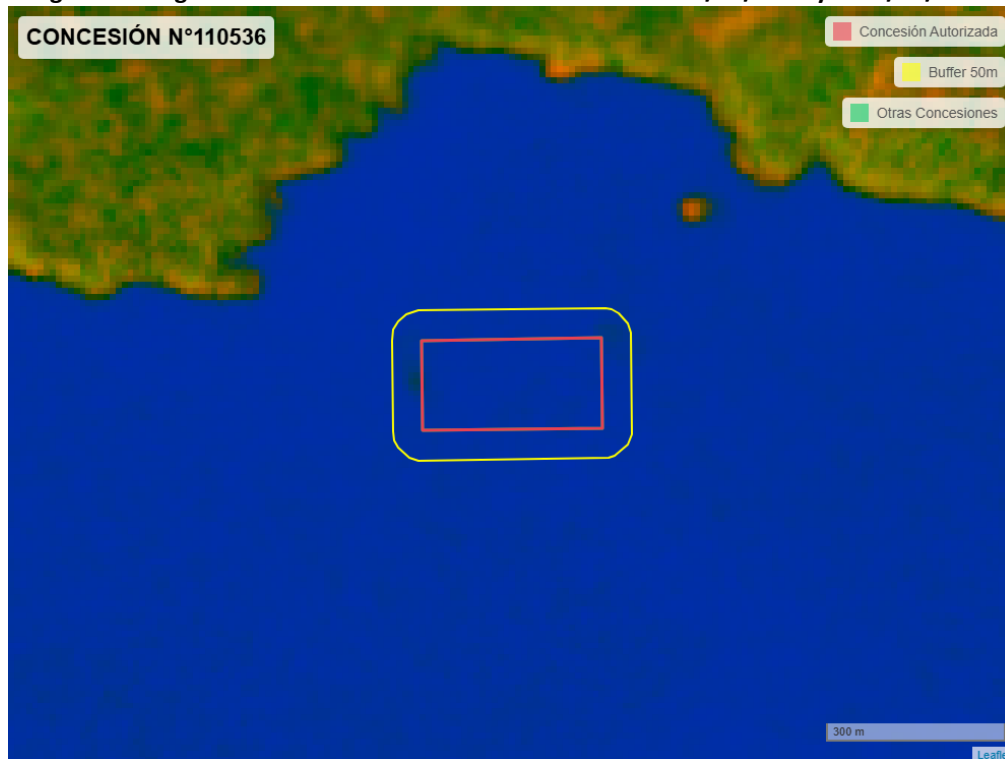
| Período/Fecha | Resultado módulo(s) de cultivo | Resultado estructura(s) de apoyo |
|---|---|---|
| Entre el 01/04/2025 y el 31/05/2025 | Se identifica la ausencia de módulos de cultivo de peces dentro de los límites de concesión. | Se identifica la ausencia de estructura(s) de apoyo dentro de los límites de concesión. |

**Figura 3. Imagen satelital del monitoreo realizado entre el 01/04/2025 y el 31/05/2025**

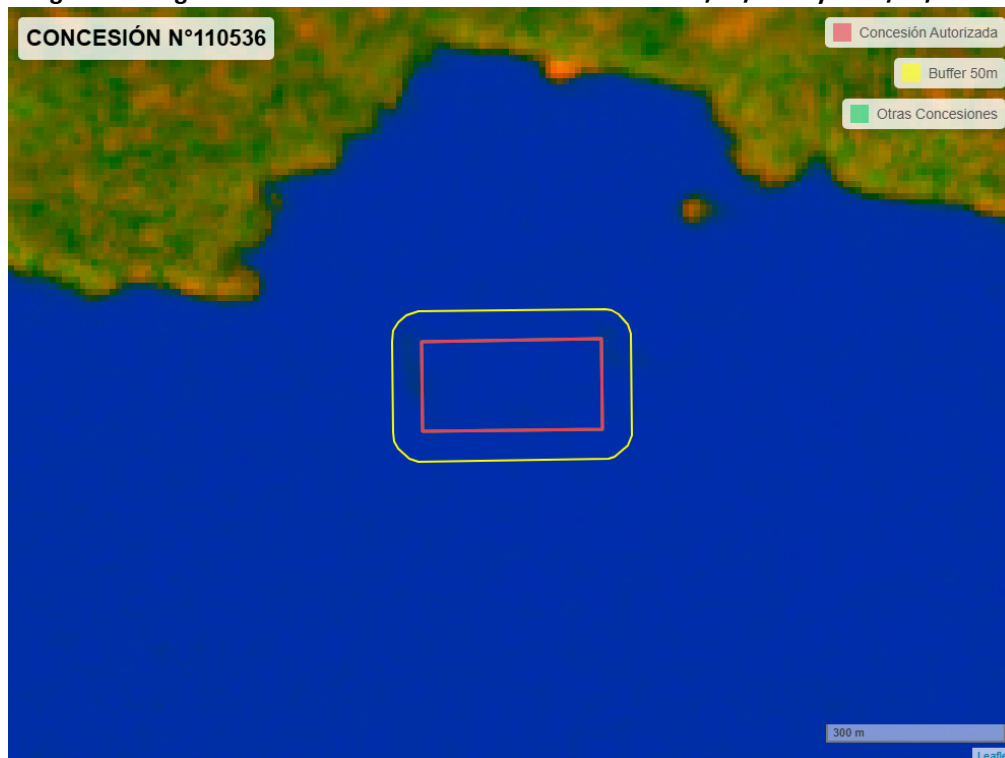
| Período/Fecha | Resultado módulo(s) de cultivo | Resultado estructura(s) de apoyo |
|---|---|---|
| Entre el 01/08/2025 y el 30/09/2025 | Se identifica la ausencia de módulos de cultivo de peces dentro de los límites de concesión. | Se identifica la ausencia de estructura(s) de apoyo dentro de los límites de concesión. |

**Figura 4. Imagen satelital del monitoreo realizado entre el 01/08/2025 y el 30/09/2025**
