## INFORME TÉCNICO DE FISCALIZACIÓN AMBIENTAL

**CES ISLA TERESA 6 (RNA 110538)**

**DTM-2025-514-XI-RCA**

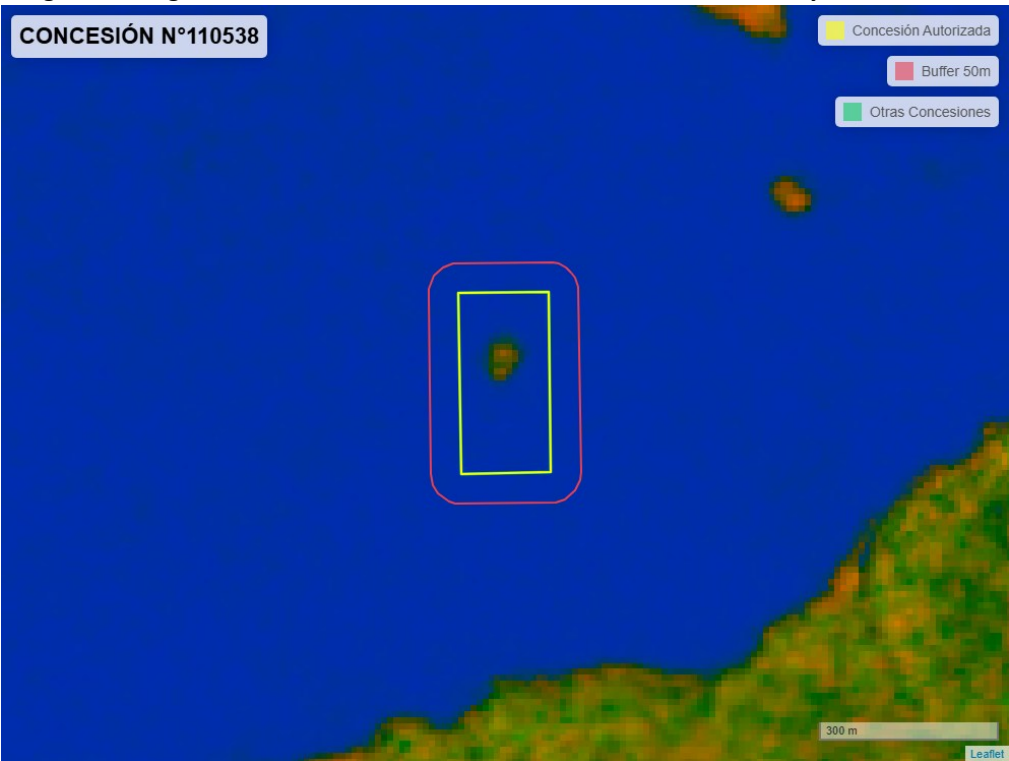
Figura 2. Imagen satelital del monitoreo realizado entre el 01/01/2025 y el 28/02/2025

| Período/Fecha | Resultado módulo(s) de cultivo | Resultado estructura(s) de apoyo |
|---|---|---|
| Entre el 01/01/2025 y el 28/02/2025 | Se identifica la presencia de módulos de cultivo de peces dentro de los límites de concesión. | Se identifica la ausencia de estructura(s) de apoyo dentro de los límites de concesión. |

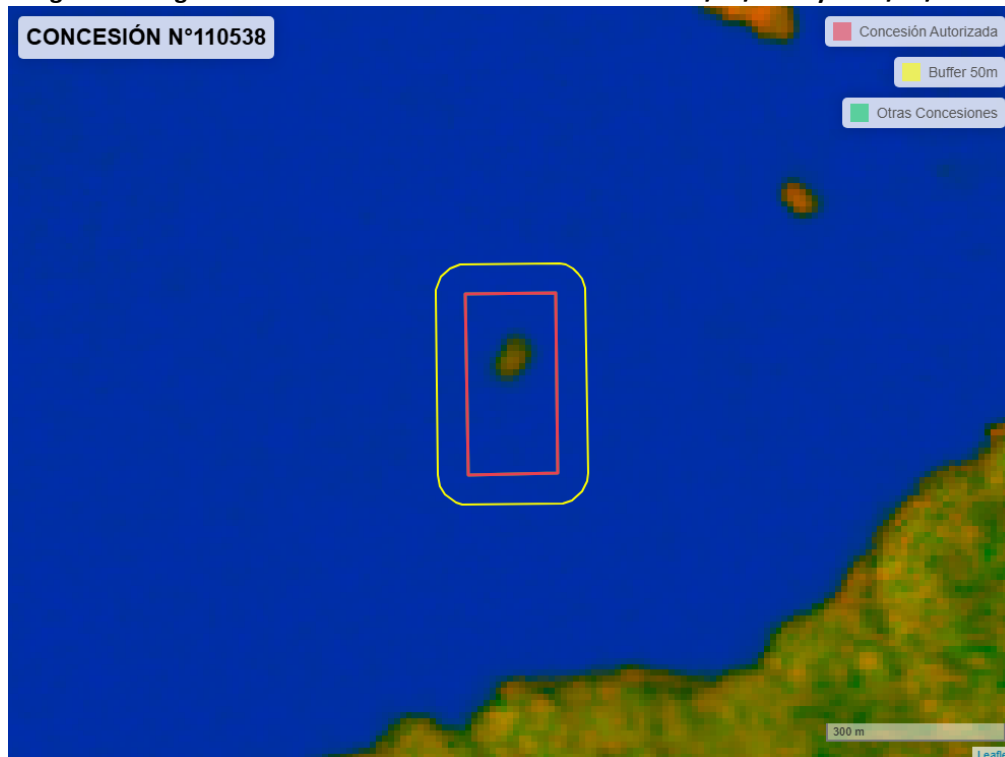
**Figura 3. Imagen satelital del monitoreo realizado entre el 01/04/2025 y el 31/05/2025**

| Período/Fecha | Resultado módulo(s) de cultivo | Resultado estructura(s) de apoyo |
|---|---|---|
| Entre el 01/04/2025 y el 31/05/2025 | Se identifica la presencia de módulos de cultivo de peces dentro de los límites de concesión. | Se identifica la ausencia de estructura(s) de apoyo dentro de los límites de concesión. |

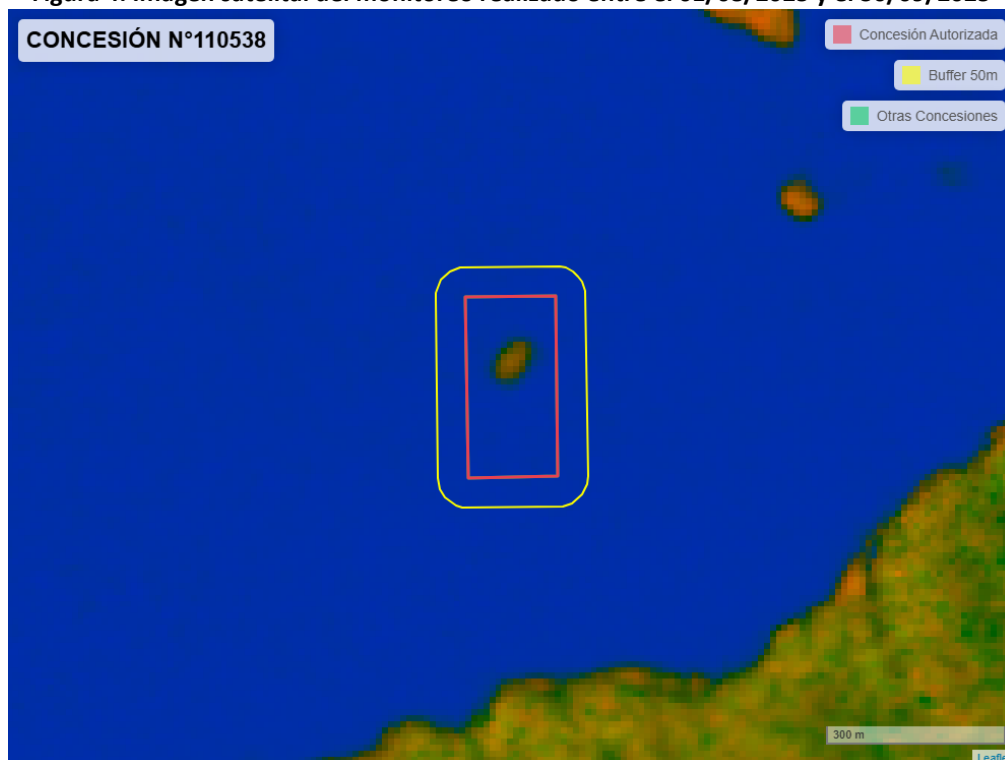
**Figura 4. Imagen satelital del monitoreo realizado entre el 01/08/2025 y el 30/09/2025**

| Período/Fecha | Resultado módulo(s) de cultivo | Resultado estructura(s) de apoyo |
|---|---|---|
| Entre el 01/08/2025 y el 30/09/2025 | Se identifica la presencia de módulos de cultivo de peces dentro de los límites de concesión. | Se identifica la ausencia de estructura(s) de apoyo dentro de los límites de concesión. |
