## INFORME TÉCNICO DE FISCALIZACIÓN AMBIENTAL

**CES PUERTO ESPAÑOL (RNA 110540)**

**DTM-2025-516-XI-RCA**

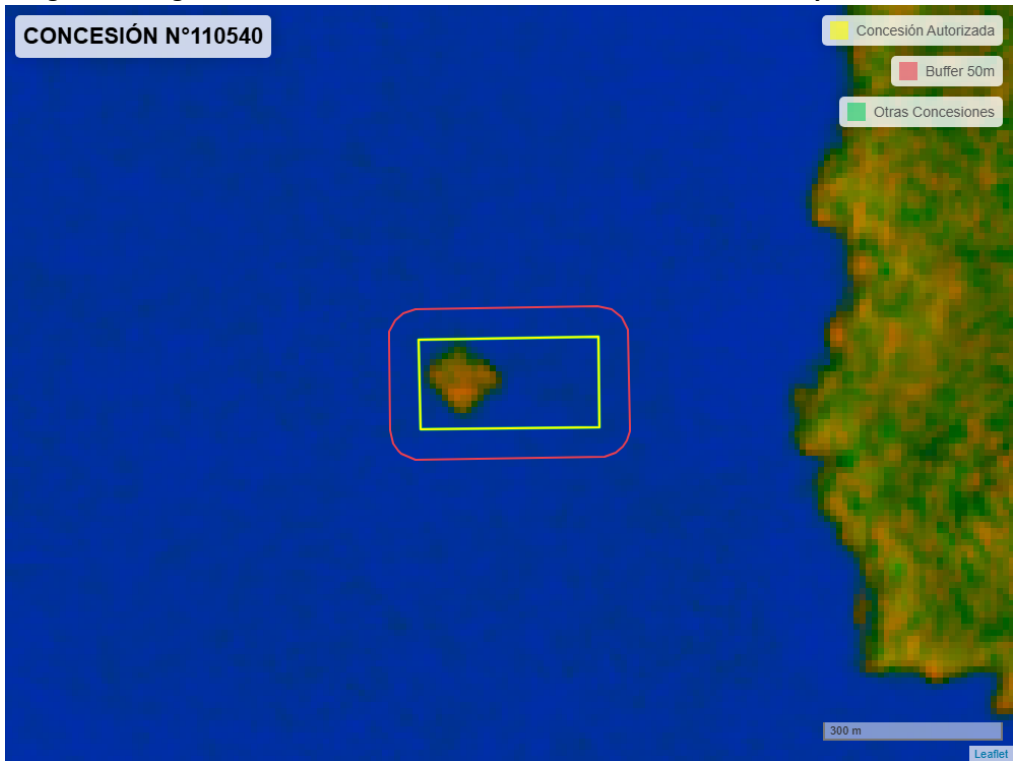
Figura 2. Imagen satelital del monitoreo realizado entre el 01/01/2025 y el 28/02/2025

| Período/Fecha | Resultado módulo(s) de cultivo | Resultado estructura(s) de apoyo |
|---|---|---|
| Entre el 01/01/2025 y el 28/02/2025 | Se identifica la presencia de módulos de cultivo de peces dentro de los límites de concesión. | Se identifica la ausencia de estructura(s) de apoyo dentro de los límites de concesión. |

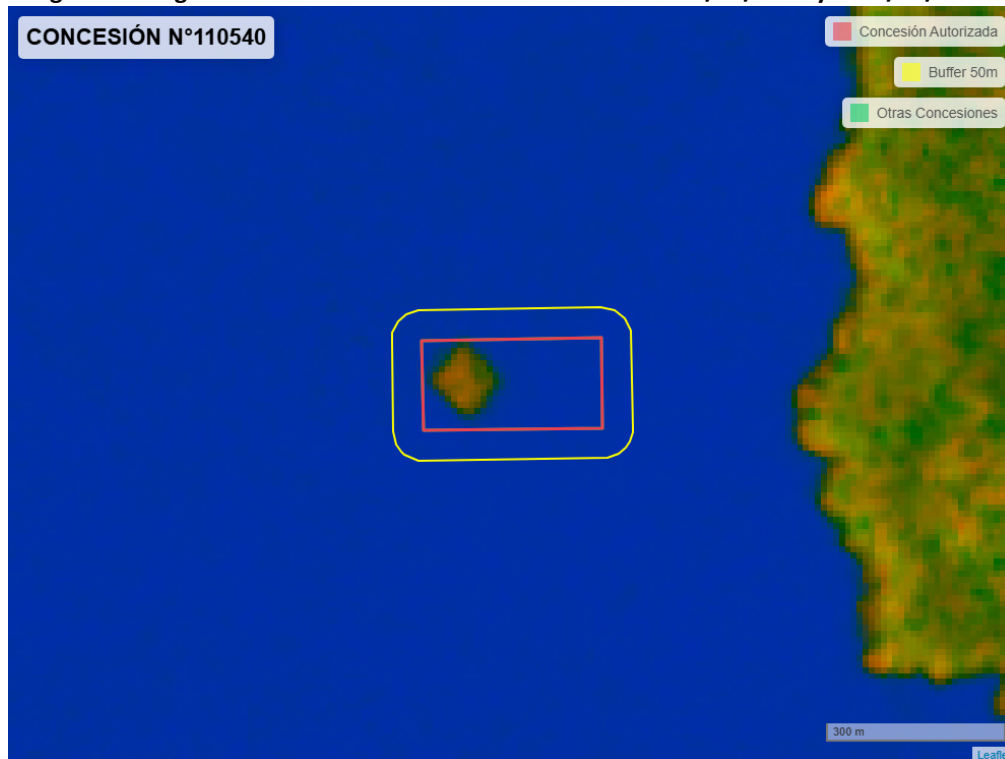
**Figura 3. Imagen satelital del monitoreo realizado entre el 01/04/2025 y el 31/05/2025**

| Período/Fecha | Resultado módulo(s) de cultivo | Resultado estructura(s) de apoyo |
|---|---|---|
| Entre el 01/04/2025 y el 31/05/2025 | Se identifica la presencia de módulos de cultivo de peces dentro de los límites de concesión. | Se identifica la ausencia de estructura(s) de apoyo dentro de los límites de concesión. |

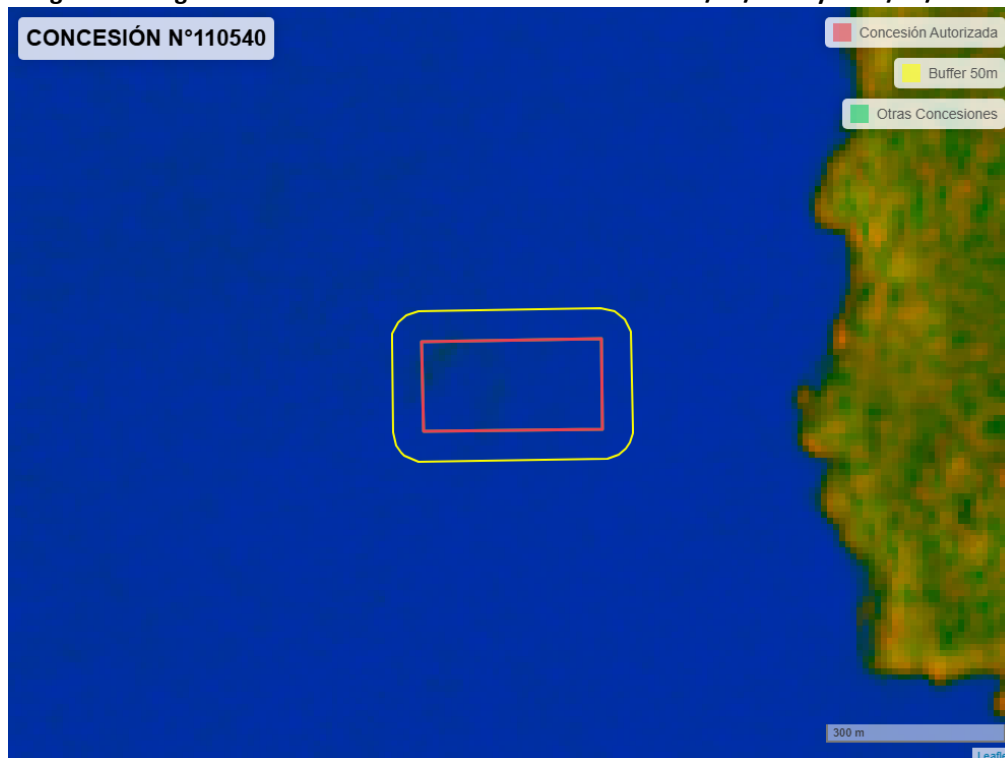
**Figura 4. Imagen satelital del monitoreo realizado entre el 01/08/2025 y el 30/09/2025**

| Período/Fecha | Resultado módulo(s) de cultivo | Resultado estructura(s) de apoyo |
|---|---|---|
| Entre el 01/08/2025 y el 30/09/2025 | Se identifica la ausencia de módulos de cultivo de peces dentro de los límites de concesión. | Se identifica la ausencia de estructura(s) de apoyo dentro de los límites de concesión. |
