## INFORME TÉCNICO DE FISCALIZACIÓN AMBIENTAL

**CES ITALIANO (RNA 110554)**

**DTM-2025-528-XI-RCA**

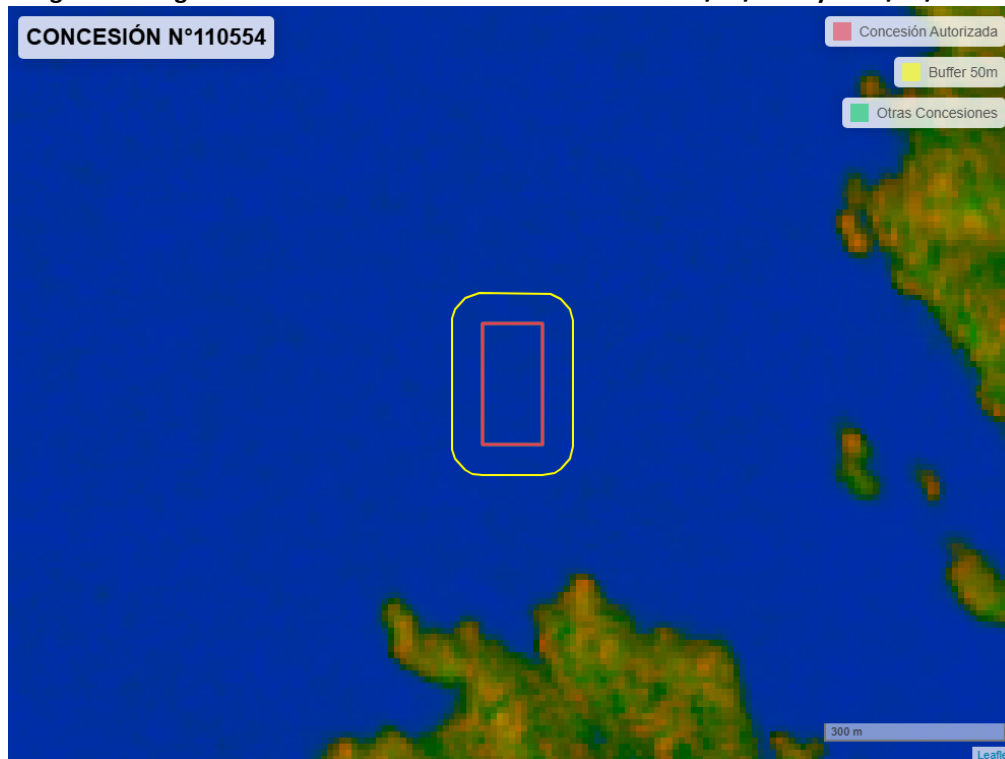
**Figura 3. Imagen satelital del monitoreo realizado entre el 01/04/2025 y el 31/05/2025**

| Período/Fecha | Resultado módulo(s) de cultivo | Resultado estructura(s) de apoyo |
|---|---|---|
| Entre el 01/04/2025 y el 31/05/2025 | Se identifica la ausencia de módulos de cultivo de peces dentro de los límites de concesión. | Se identifica la ausencia de estructura(s) de apoyo dentro de los límites de concesión. |

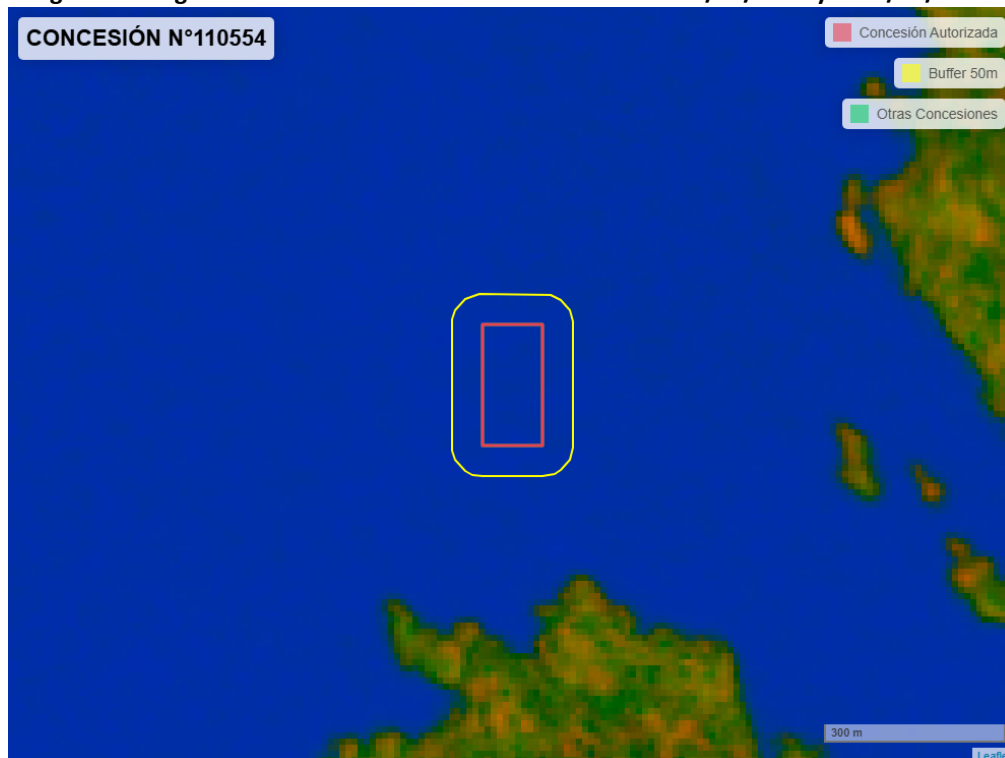
**Figura 4. Imagen satelital del monitoreo realizado entre el 01/08/2025 y el 30/09/2025**

| Período/Fecha | Resultado módulo(s) de cultivo | Resultado estructura(s) de apoyo |
|---|---|---|
| Entre el 01/08/2025 y el 30/09/2025 | Se identifica la ausencia de módulos de cultivo de peces dentro de los límites de concesión. | Se identifica la ausencia de estructura(s) de apoyo dentro de los límites de concesión. |
