## INFORME TÉCNICO DE FISCALIZACIÓN AMBIENTAL

**CES AYSÉN IV (RNA 110555)**

**DTM-2025-529-XI-RCA**

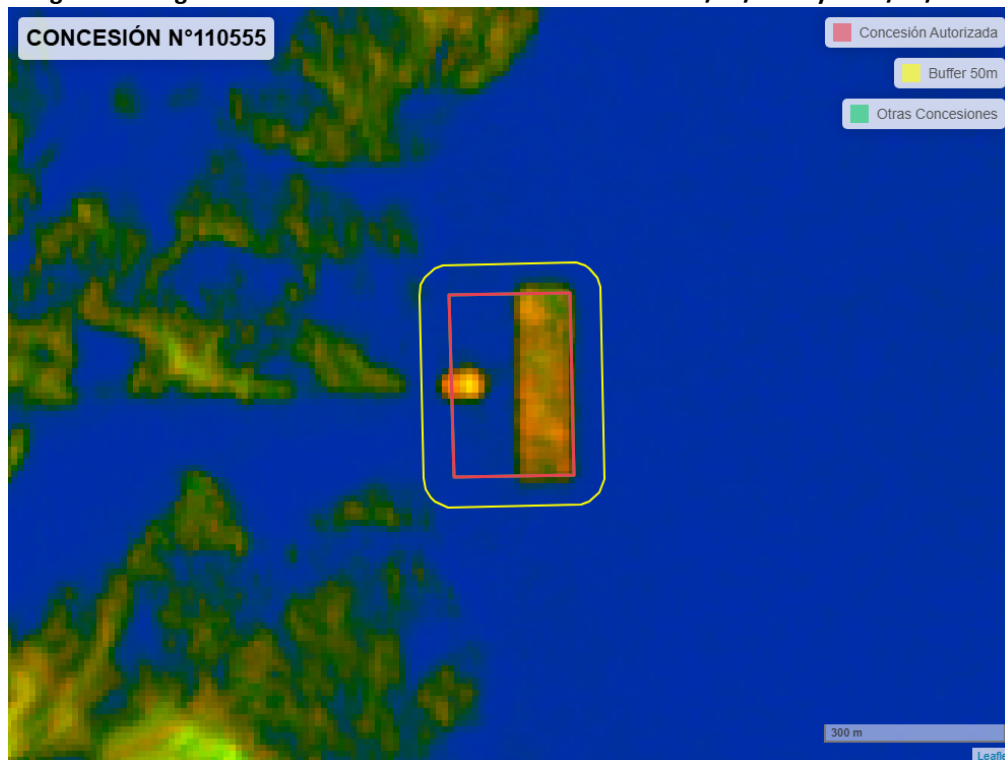
**Figura 4. Imagen satelital del monitoreo realizado entre el 01/08/2025 y el 30/09/2025**

| Período/Fecha | Resultado módulo(s) de cultivo | Resultado estructura(s) de apoyo |
|---|---|---|
| Entre el 01/08/2025 y el 30/09/2025 | Se identifica la presencia de módulos de cultivo de peces dentro de los límites de concesión. | Se identifica la presencia de estructura(s) de apoyo dentro de los límites de concesión. |
