## INFORME TÉCNICO DE FISCALIZACIÓN AMBIENTAL

**CES HELENA NORTE (RNA 110557)**

**DTM-2025-531-XI-RCA**

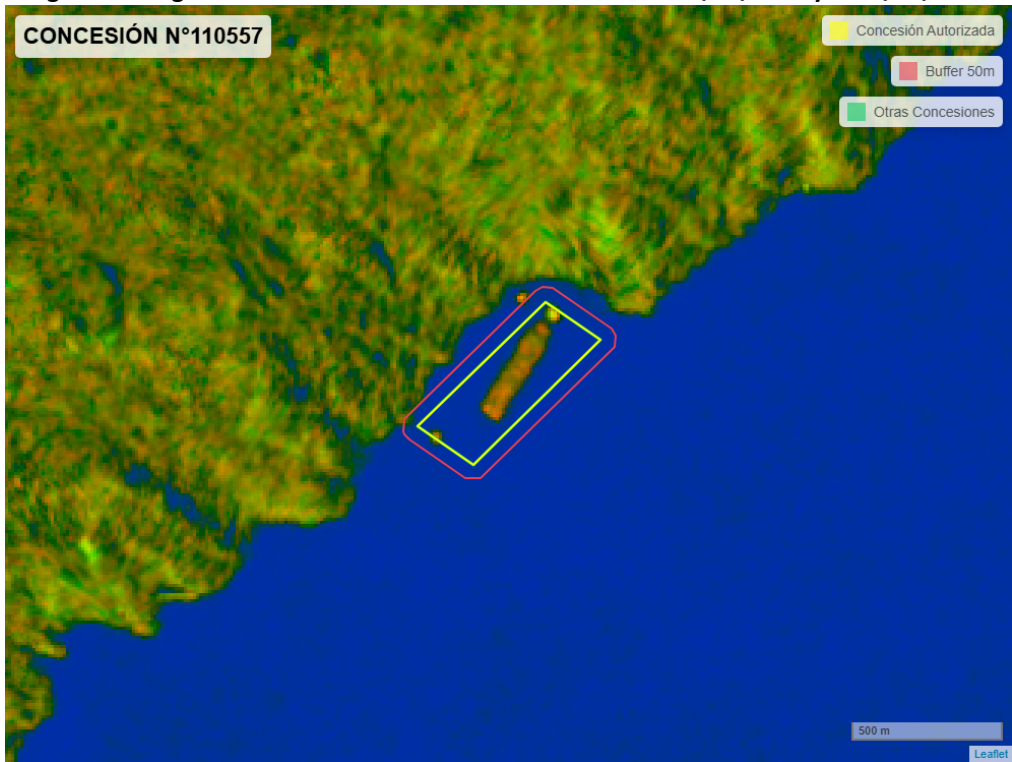
**Figura 2. Imagen satelital del monitoreo realizado entre el 01/01/2025 y el 28/02/2025**

| Período/Fecha | Resultado módulo(s) de cultivo | Resultado estructura(s) de apoyo |
|---|---|---|
| Entre el 01/01/2025 y el 28/02/2025 | Se identifica la presencia de módulos de cultivo de peces dentro de los límites de concesión. | Se identifica la presencia de estructura(s) de apoyo fuera de los límites de concesión. |

Cabe señalar que, las estructuras detectadas fuera del área de concesión corresponden al mismo ciclo anteriormente analizado y/o se encontraban sin producción, situación que ha sido corregida.

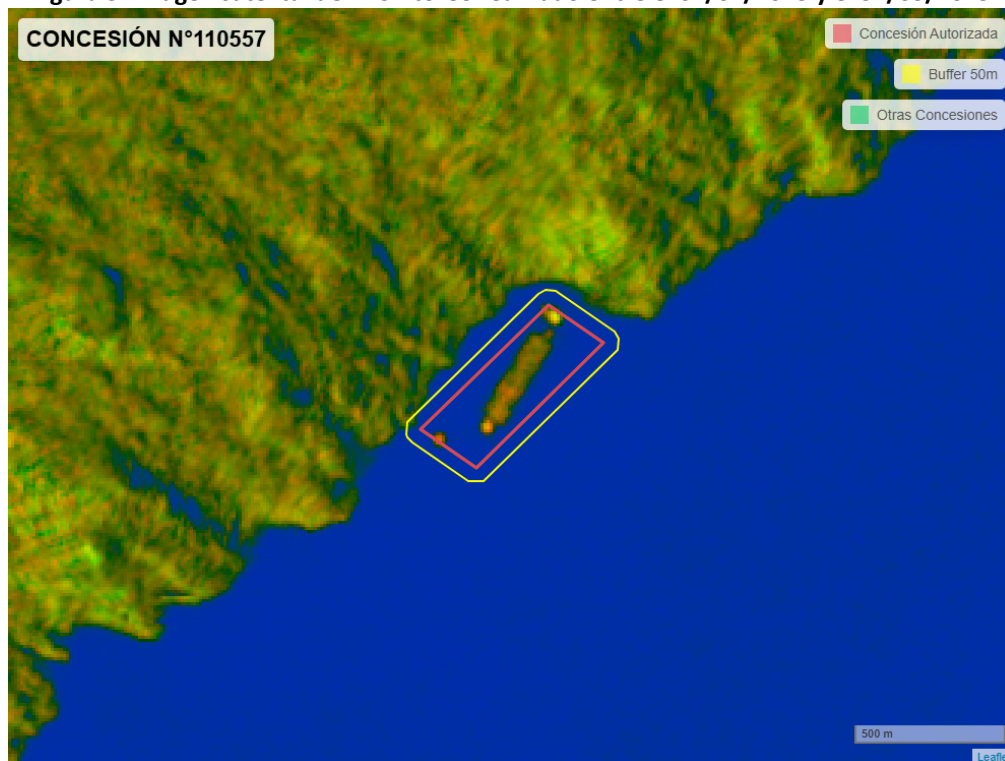
**Figura 3. Imagen satelital del monitoreo realizado entre el 01/04/2025 y el 31/05/2025**

| Período/Fecha | Resultado módulo(s) de cultivo | Resultado estructura(s) de apoyo |
|---|---|---|
| Entre el 01/04/2025 y el 31/05/2025 | Se identifica la presencia de módulos de cultivo de peces dentro de los límites de concesión. | Se identifica la presencia de estructura(s) de apoyo dentro de los límites de concesión. |

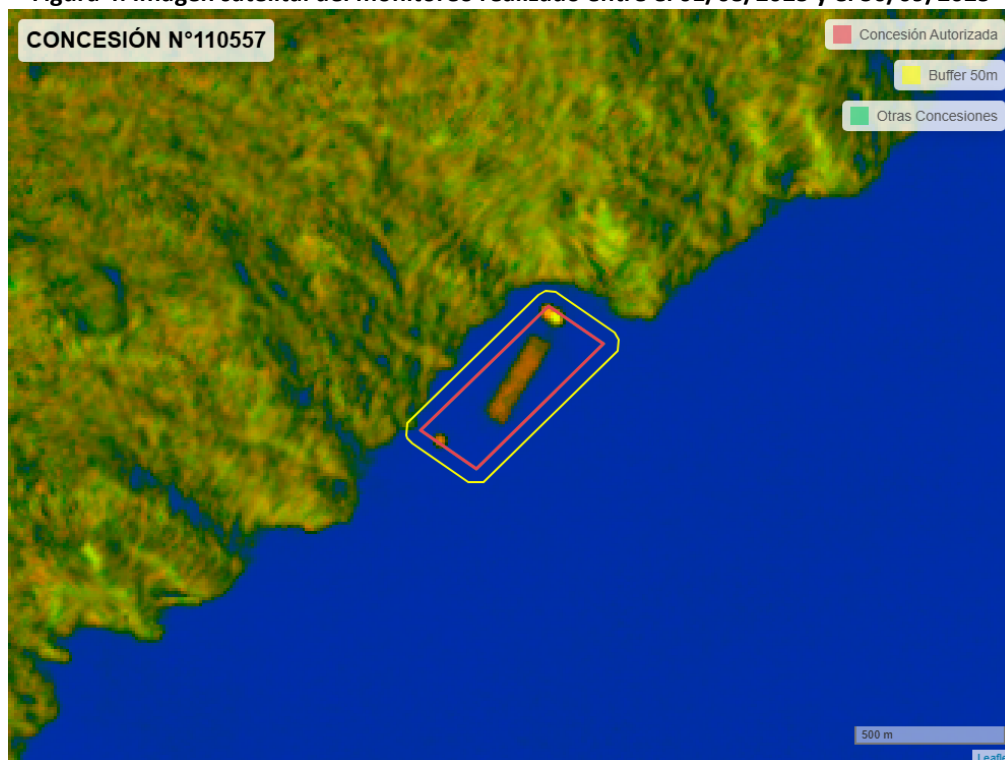
**Figura 4. Imagen satelital del monitoreo realizado entre el 01/08/2025 y el 30/09/2025**

| Período/Fecha | Resultado módulo(s) de cultivo | Resultado estructura(s) de apoyo |
|---|---|---|
| Entre el 01/08/2025 y el 30/09/2025 | Se identifica la presencia de módulos de cultivo de peces dentro de los límites de concesión. | Se identifica la presencia de estructura(s) de apoyo dentro de los límites de concesión. |
