## INFORME TÉCNICO DE FISCALIZACIÓN AMBIENTAL

**CES ISLA PARTIDA 3 (RNA 110559)**

**DTM-2025-533-XI-RCA**

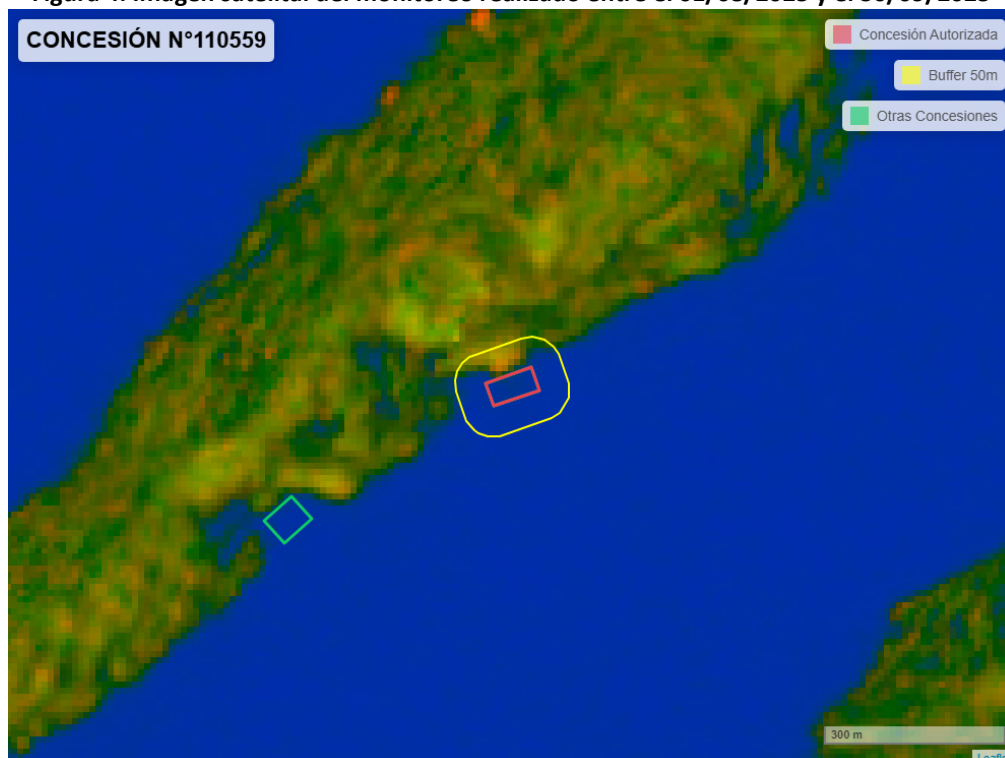
| Período/Fecha | Resultado módulo(s) de cultivo | Resultado estructura(s) de apoyo |
|---|---|---|
| Entre el 01/08/2025 y el 30/09/2025 | Se identifica la ausencia de módulos de cultivo de peces dentro de los límites de concesión. | Se identifica la ausencia de estructura(s) de apoyo dentro de los límites de concesión. |

**Figura 4. Imagen satelital del monitoreo realizado entre el 01/08/2025 y el 30/09/2025**
