## INFORME TÉCNICO DE FISCALIZACIÓN AMBIENTAL

**CES LICHA (RNA 110561)**

**DTM-2025-534-XI-RCA**

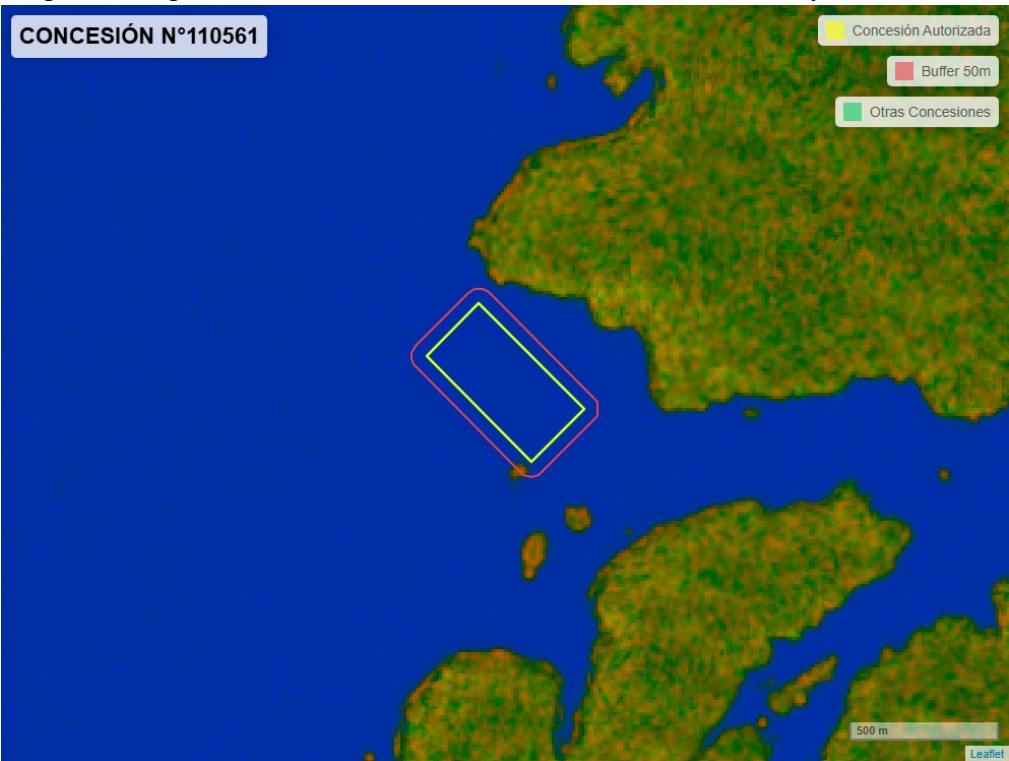
Figura 2. Imagen satelital del monitoreo realizado entre el 01/01/2025 y el 28/02/2025

| Período/Fecha | Resultado módulo(s) de cultivo | Resultado estructura(s) de apoyo |
|---|---|---|
| Entre el 01/01/2025 y el 28/02/2025 | Se identifica la ausencia de módulos de cultivo de peces dentro de los límites de concesión. | Se identifica la ausencia de estructura(s) de apoyo dentro de los límites de concesión. |

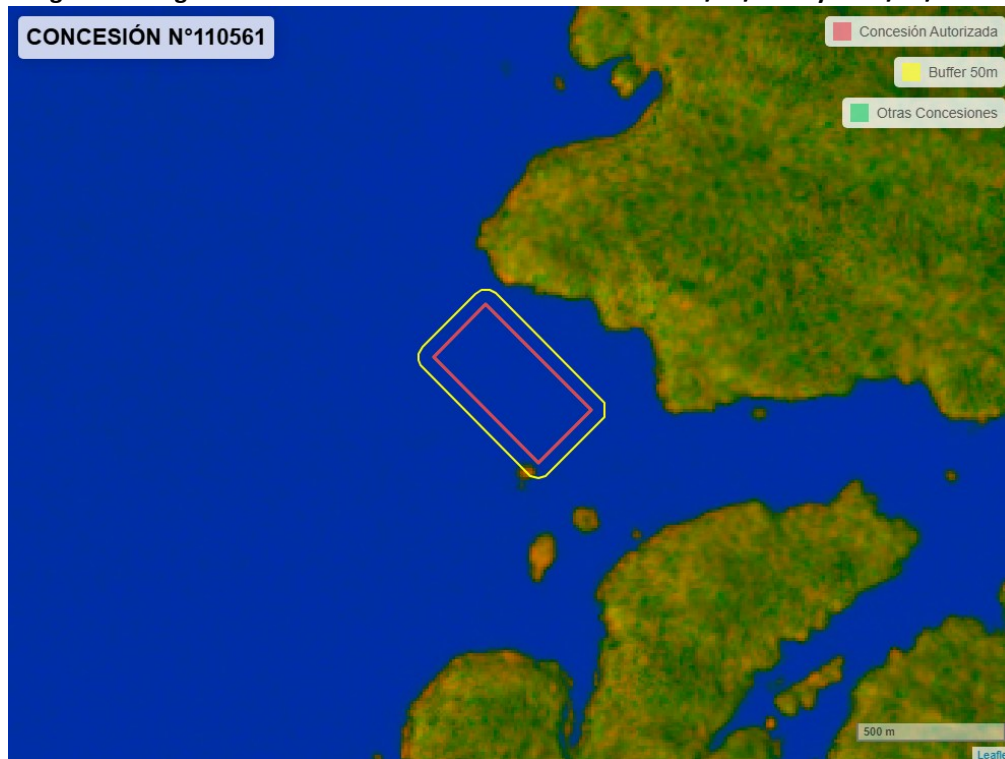
**Figura 3. Imagen satelital del monitoreo realizado entre el 01/04/2025 y el 31/05/2025**

| Período/Fecha | Resultado módulo(s) de cultivo | Resultado estructura(s) de apoyo |
|---|---|---|
| Entre el 01/04/2025 y el 31/05/2025 | Se identifica la ausencia de módulos de cultivo de peces dentro de los límites de concesión. | Se identifica la ausencia de estructura(s) de apoyo dentro de los límites de concesión. |

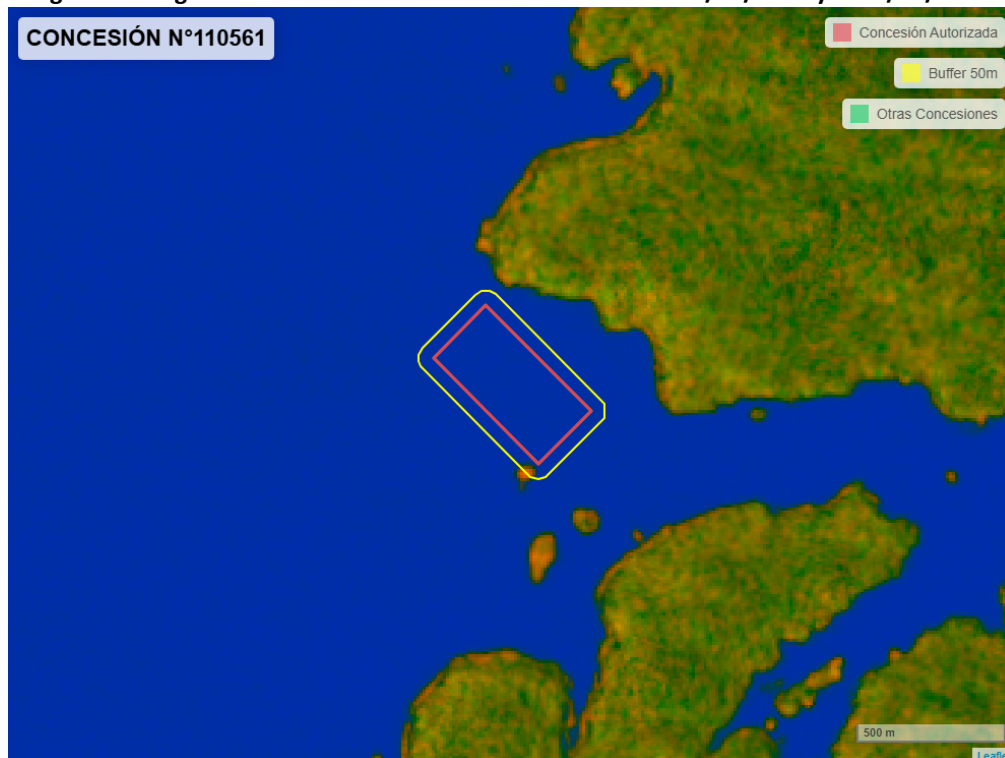
**Figura 4. Imagen satelital del monitoreo realizado entre el 01/08/2025 y el 30/09/2025**

| Período/Fecha | Resultado módulo(s) de cultivo | Resultado estructura(s) de apoyo |
|---|---|---|
| Entre el 01/08/2025 y el 30/09/2025 | Se identifica la ausencia de módulos de cultivo de peces dentro de los límites de concesión. | Se identifica la ausencia de estructura(s) de apoyo dentro de los límites de concesión. |
