## INFORME TÉCNICO DE FISCALIZACIÓN AMBIENTAL

**CES OESTE ISLA FILOMENA, CANAL CHIPANA (RNA 110562)**

**DTM-2025-535-XI-RCA**

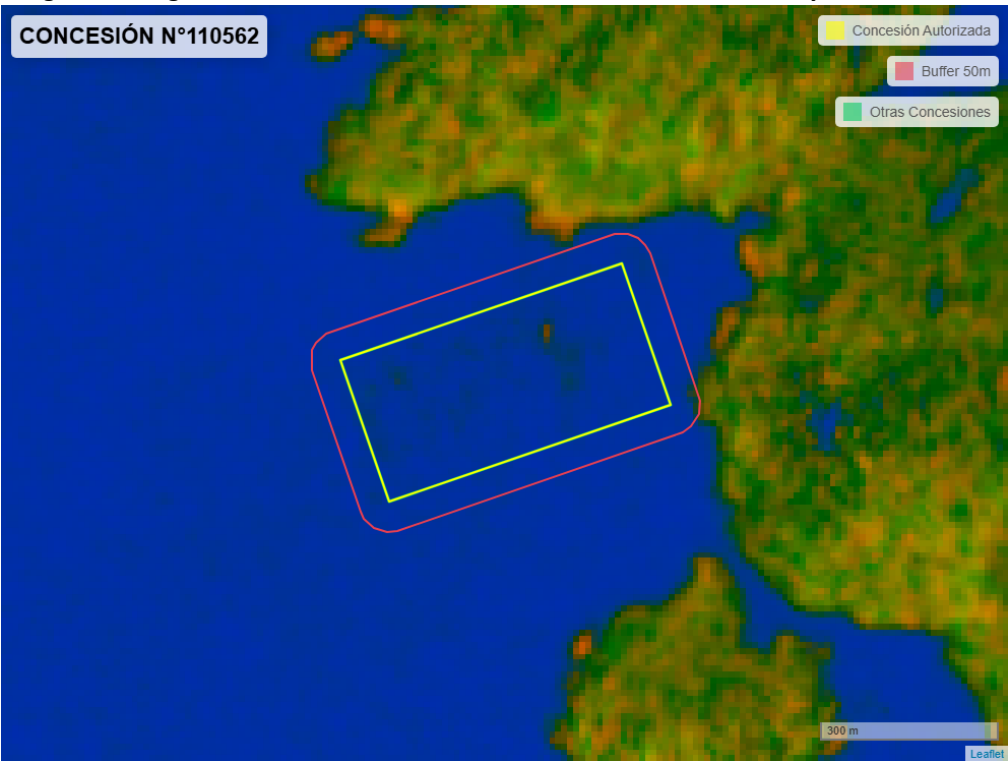
| Período/Fecha | Resultado módulo(s) de cultivo | Resultado estructura(s) de apoyo |
|---|---|---|
| Entre el 01/01/2025 y el 28/02/2025 | Se identifica la ausencia de módulos de cultivo de peces dentro de los límites de concesión. | Se identifica la presencia de estructura(s) de apoyo dentro de los límites de concesión. |

**Figura 2. Imagen satelital del monitoreo realizado entre el 01/01/2025 y el 28/02/2025**

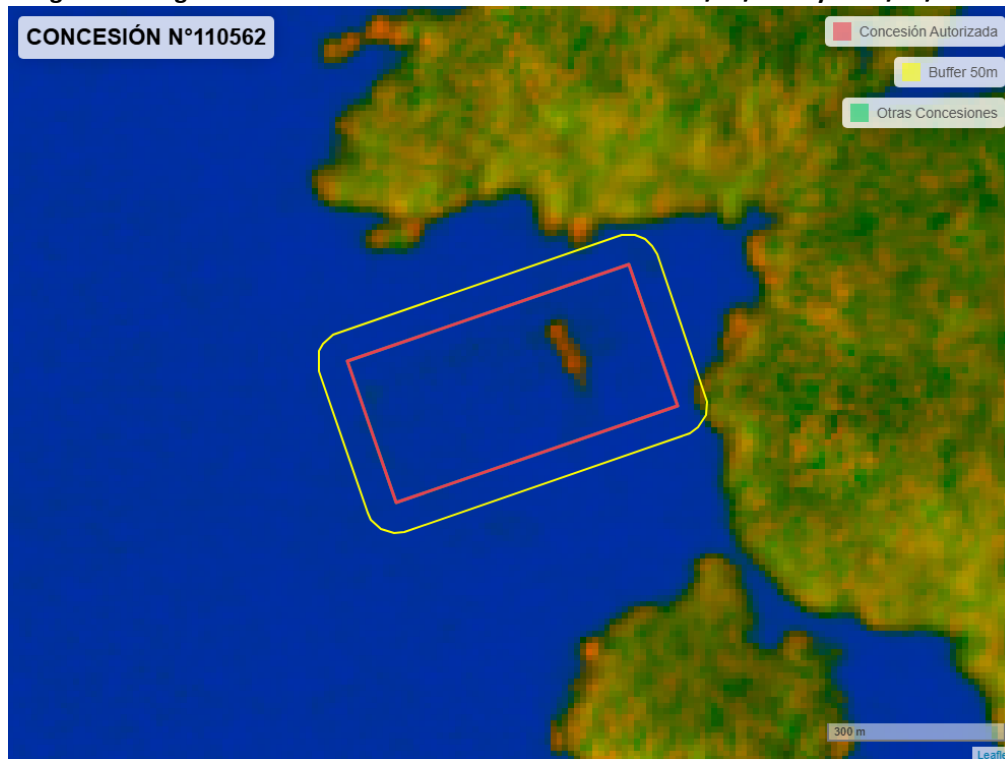
| Período/Fecha | Resultado módulo(s) de cultivo | Resultado estructura(s) de apoyo |
|---|---|---|
| Entre el 01/04/2025 y el 31/05/2025 | Se identifica la ausencia de módulos de cultivo de peces dentro de los límites de concesión. | Se identifica la presencia de estructura(s) de apoyo dentro de los límites de concesión. |

**Figura 3. Imagen satelital del monitoreo realizado entre el 01/04/2025 y el 31/05/2025**

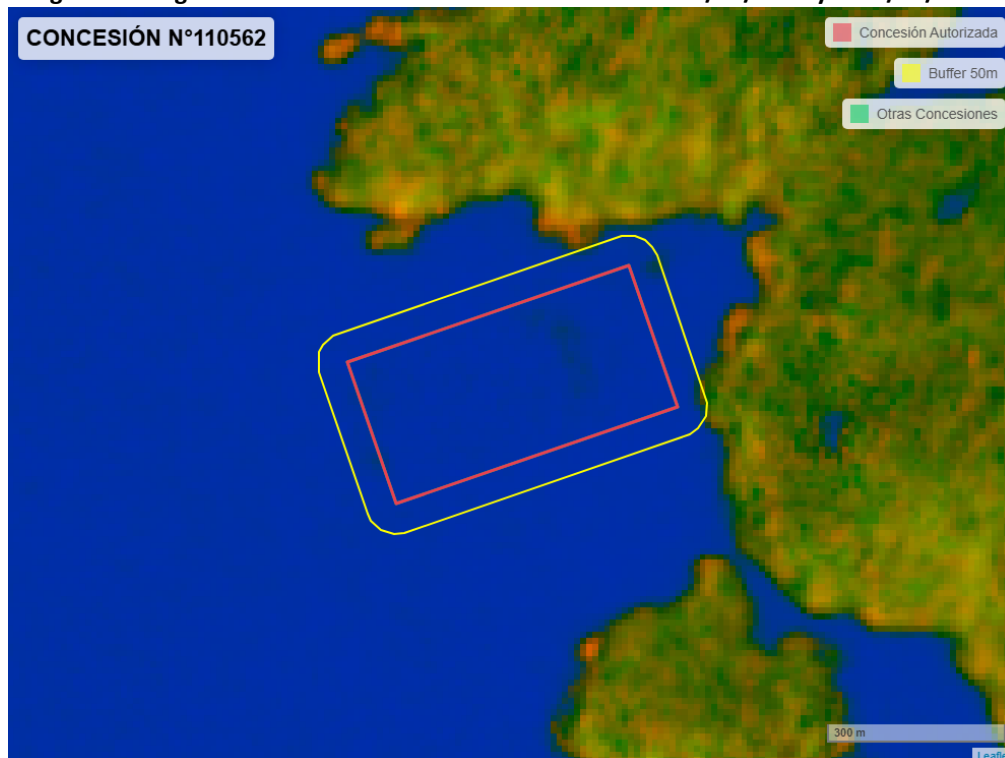
| Período/Fecha | Resultado módulo(s) de cultivo | Resultado estructura(s) de apoyo |
|---|---|---|
| Entre el 01/08/2025 y el 30/09/2025 | Se identifica la ausencia de módulos de cultivo de peces dentro de los límites de concesión. | Se identifica la ausencia de estructura(s) de apoyo dentro de los límites de concesión. |

**Figura 4. Imagen satelital del monitoreo realizado entre el 01/08/2025 y el 30/09/2025**
