## INFORME TÉCNICO DE FISCALIZACIÓN AMBIENTAL

**CES CANAL TUAMAPU ISLOTE SIN NOMBRE (RNA 110569)**

**DTM-2025-541-XI-RCA**

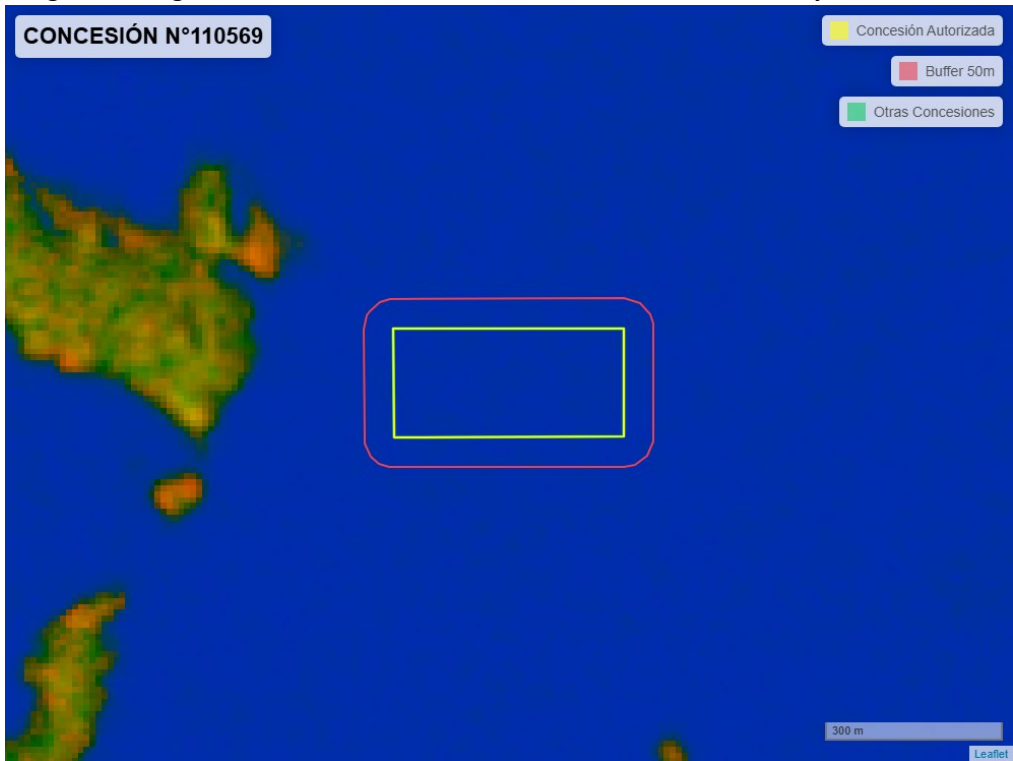
| Período/Fecha | Resultado módulo(s) de cultivo | Resultado estructura(s) de apoyo |
|---|---|---|
| Entre el 01/01/2025 y el 28/02/2025 | Se identifica la ausencia de módulos de cultivo de peces dentro de los límites de concesión. | Se identifica la ausencia de estructura(s) de apoyo dentro de los límites de concesión. |

Figura 2. Imagen satelital del monitoreo realizado entre el 01/01/2025 y el 28/02/2025

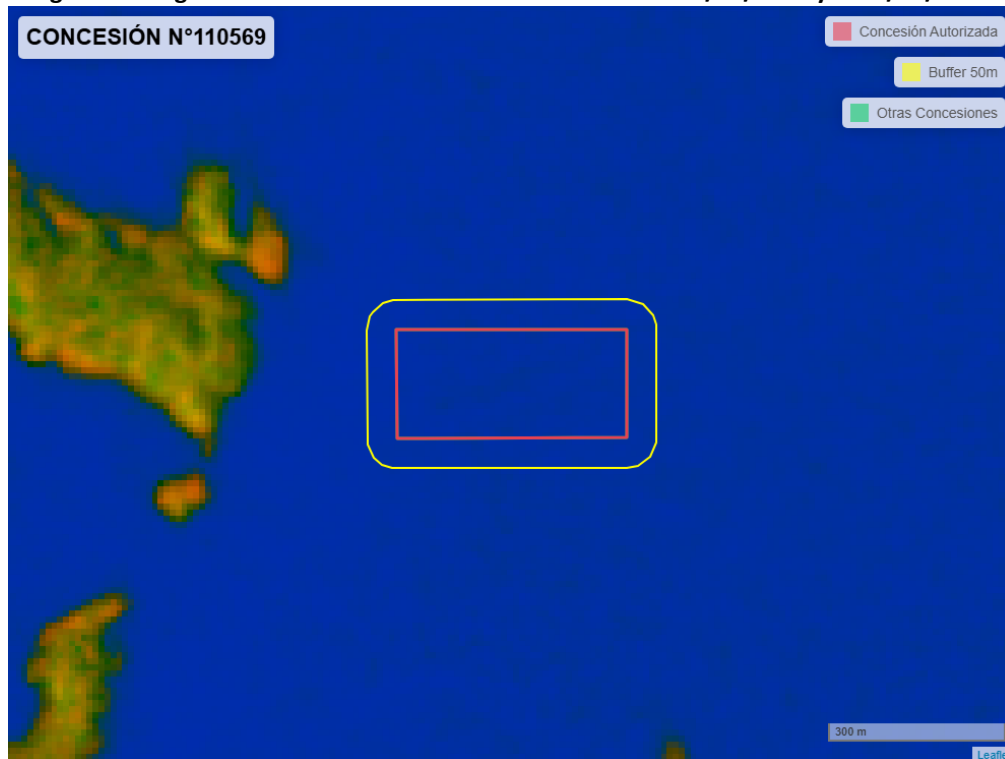
| Período/Fecha | Resultado módulo(s) de cultivo | Resultado estructura(s) de apoyo |
|---|---|---|
| Entre el 01/04/2025 y el 31/05/2025 | Se identifica la ausencia de módulos de cultivo de peces dentro de los límites de concesión. | Se identifica la ausencia de estructura(s) de apoyo dentro de los límites de concesión. |

**Figura 3. Imagen satelital del monitoreo realizado entre el 01/04/2025 y el 31/05/2025**

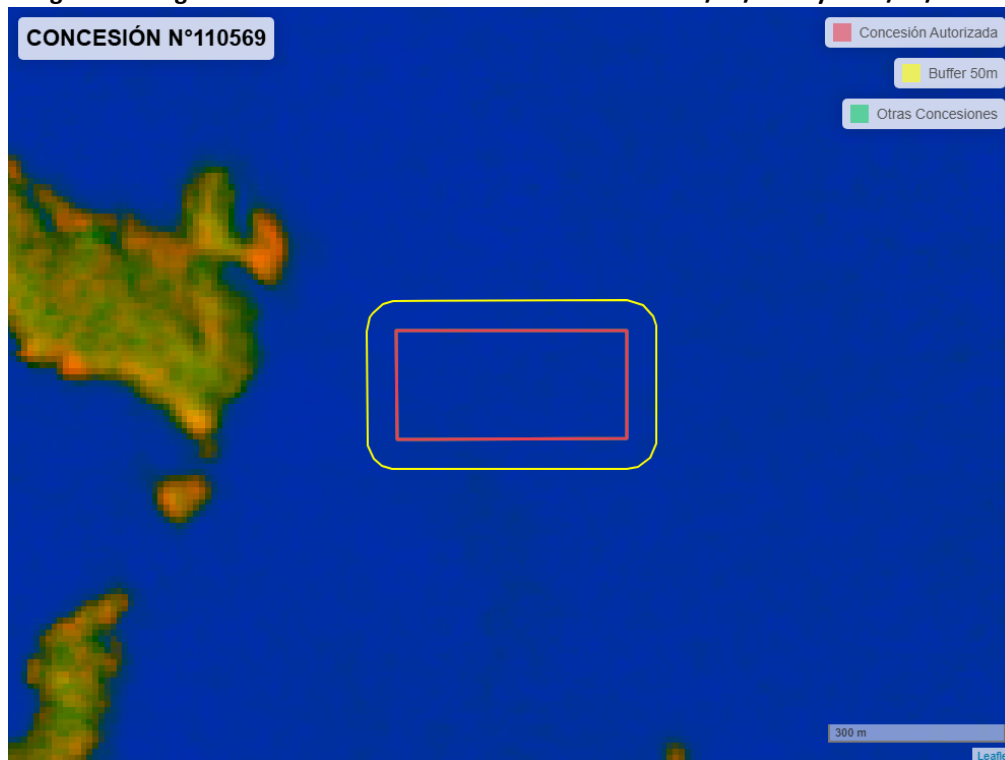
| Período/Fecha | Resultado módulo(s) de cultivo | Resultado estructura(s) de apoyo |
|---|---|---|
| Entre el 01/08/2025 y el 30/09/2025 | Se identifica la ausencia de módulos de cultivo de peces dentro de los límites de concesión. | Se identifica la ausencia de estructura(s) de apoyo dentro de los límites de concesión. |

**Figura 4. Imagen satelital del monitoreo realizado entre el 01/08/2025 y el 30/09/2025**
