## INFORME TÉCNICO DE FISCALIZACIÓN AMBIENTAL

**CES CANAL MORALEDA, ISLA MULCHEY, SECTOR SURESTE (RNA 110571)**

**DTM-2025-543-XI-RCA**

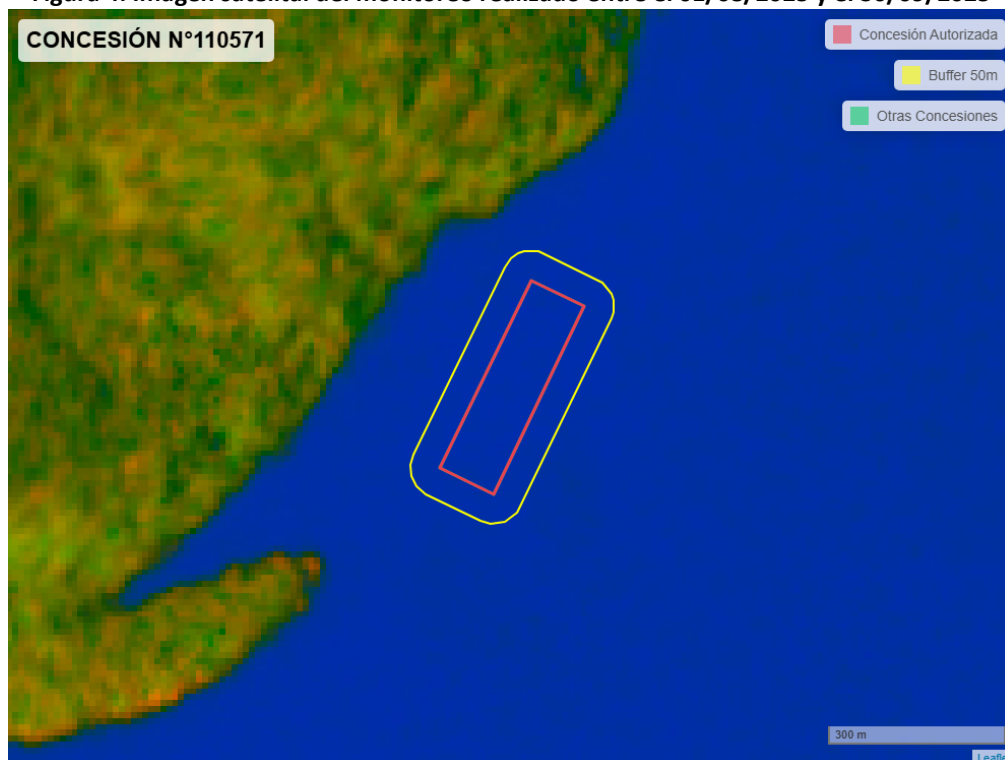
**Figura 4. Imagen satelital del monitoreo realizado entre el 01/08/2025 y el 30/09/2025**

| Período/Fecha | Resultado módulo(s) de cultivo | Resultado estructura(s) de apoyo |
|---|---|---|
| Entre el 01/08/2025 y el 30/09/2025 | Se identifica la ausencia de módulos de cultivo de peces dentro de los límites de concesión. | Se identifica la ausencia de estructura(s) de apoyo dentro de los límites de concesión. |
