## INFORME TÉCNICO DE FISCALIZACIÓN AMBIENTAL

**CES SUROESTE ISLA SIN NOMBRE, AL NORESTE DE ISLA AGUDA (RNA  
110572)**

**DTM-2025-544-XI-RCA**

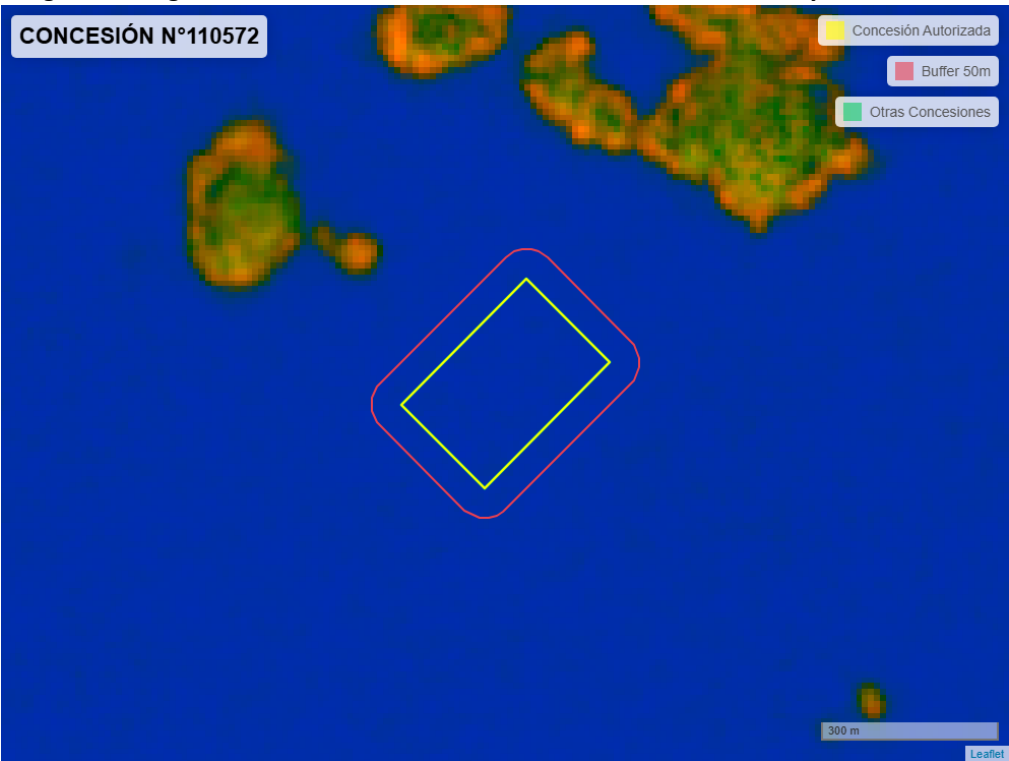
Figura 2. Imagen satelital del monitoreo realizado entre el 01/01/2025 y el 28/02/2025

| Período/Fecha | Resultado módulo(s) de cultivo | Resultado estructura(s) de apoyo |
|---|---|---|
| Entre el 01/01/2025 y el 28/02/2025 | Se identifica la ausencia de módulos de cultivo de peces dentro de los límites de concesión. | Se identifica la ausencia de estructura(s) de apoyo dentro de los límites de concesión. |

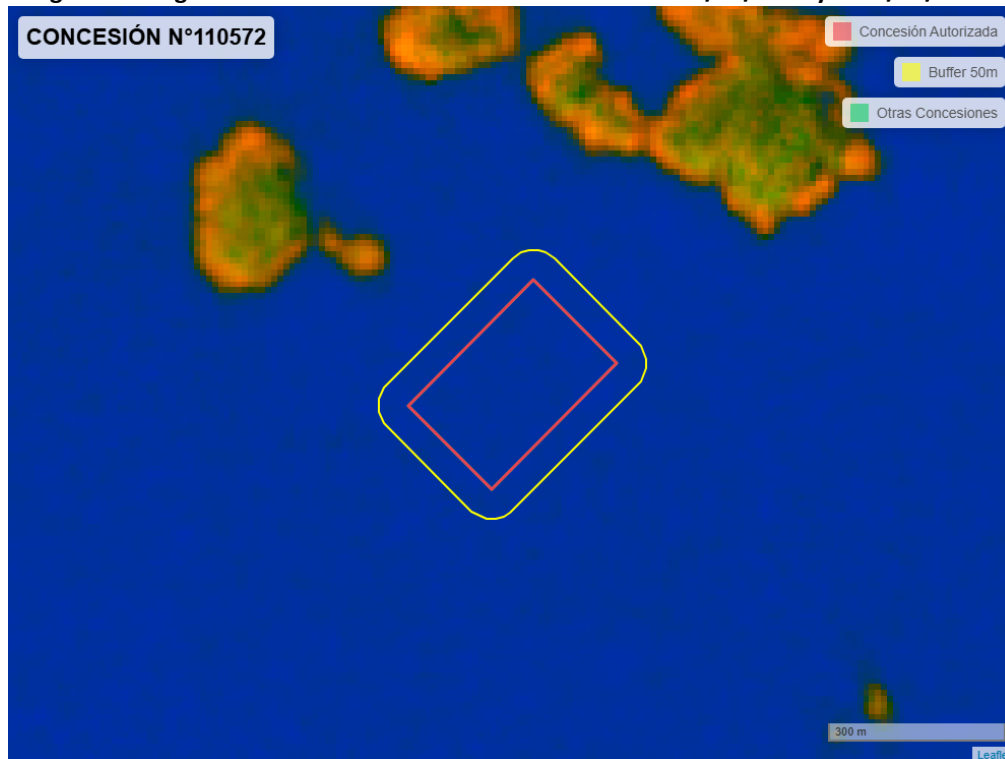
**Figura 3. Imagen satelital del monitoreo realizado entre el 01/04/2025 y el 31/05/2025**

| Período/Fecha | Resultado módulo(s) de cultivo | Resultado estructura(s) de apoyo |
|---|---|---|
| Entre el 01/04/2025 y el 31/05/2025 | Se identifica la ausencia de módulos de cultivo de peces dentro de los límites de concesión. | Se identifica la ausencia de estructura(s) de apoyo dentro de los límites de concesión. |

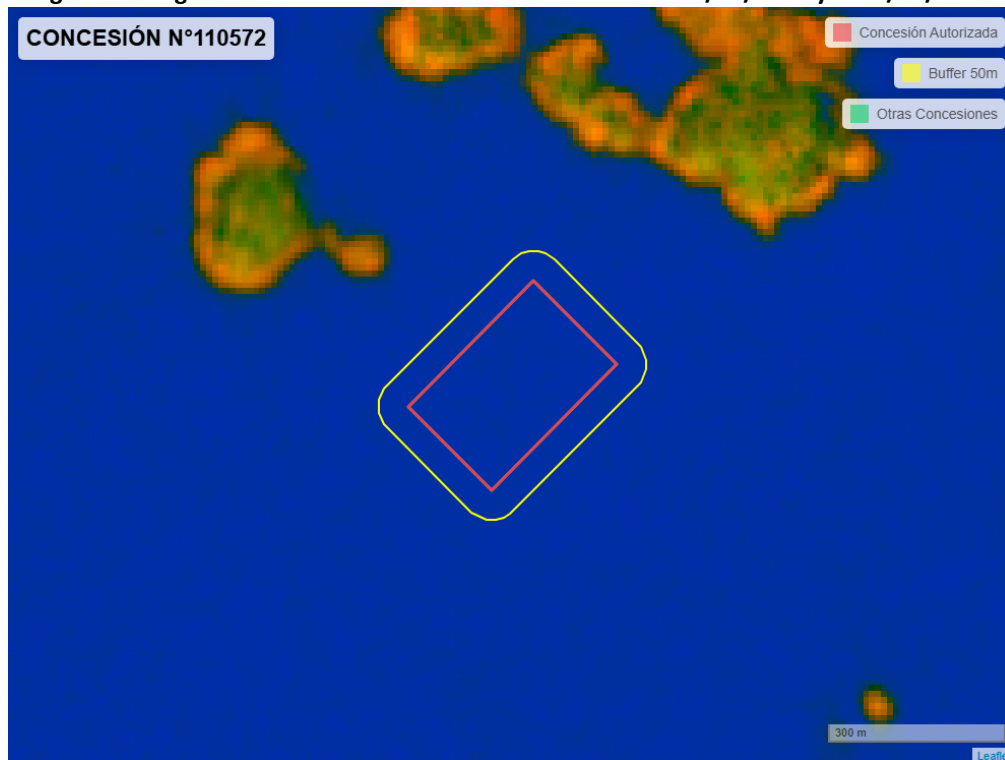
**Figura 4. Imagen satelital del monitoreo realizado entre el 01/08/2025 y el 30/09/2025**

| Período/Fecha | Resultado módulo(s) de cultivo | Resultado estructura(s) de apoyo |
|---|---|---|
| Entre el 01/08/2025 y el 30/09/2025 | Se identifica la ausencia de módulos de cultivo de peces dentro de los límites de concesión. | Se identifica la ausencia de estructura(s) de apoyo dentro de los límites de concesión. |
