## INFORME TÉCNICO DE FISCALIZACIÓN AMBIENTAL

**CES MACETERO (RNA 110582)**

**DTM-2025-552-XI-RCA**

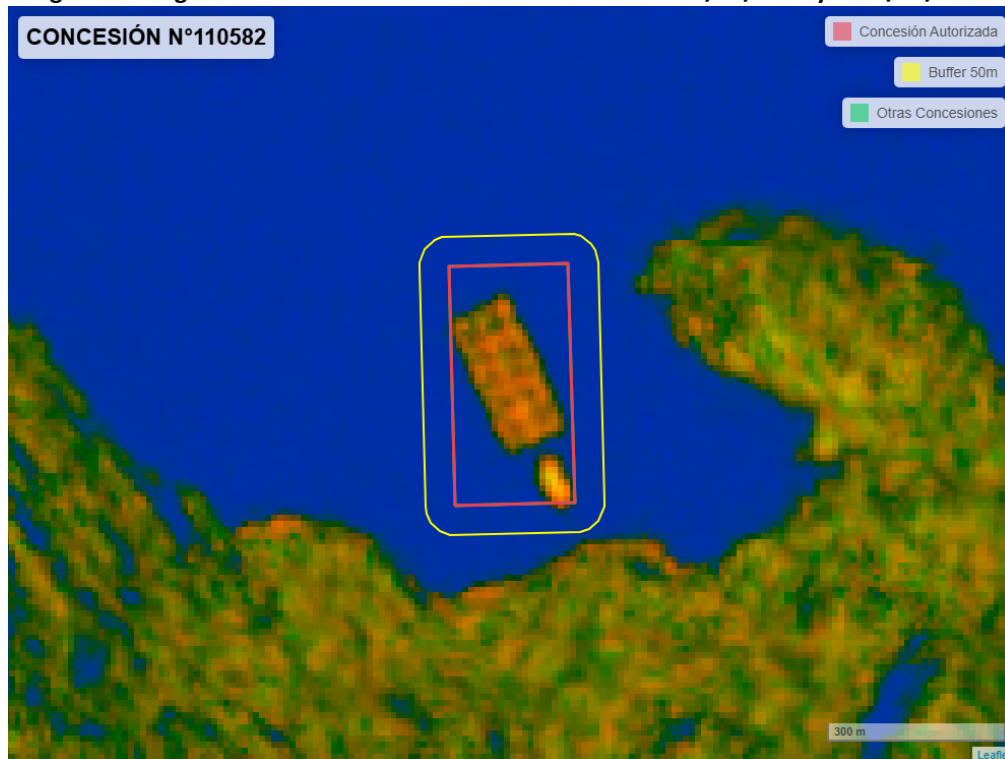
**Figura 3. Imagen satelital del monitoreo realizado entre el 01/04/2025 y el 31/05/2025**

| Período/Fecha | Resultado módulo(s) de cultivo | Resultado estructura(s) de apoyo |
|---|---|---|
| Entre el 01/04/2025 y el 31/05/2025 | Se identifica la presencia de módulos de cultivo de peces dentro de los límites de concesión. | Se identifica la presencia de estructura(s) de apoyo dentro de los límites de concesión. |
