## INFORME TÉCNICO DE FISCALIZACIÓN AMBIENTAL

**CES ISLA CANQUENES (RNA 110583)**

**DTM-2025-553-XI-RCA**

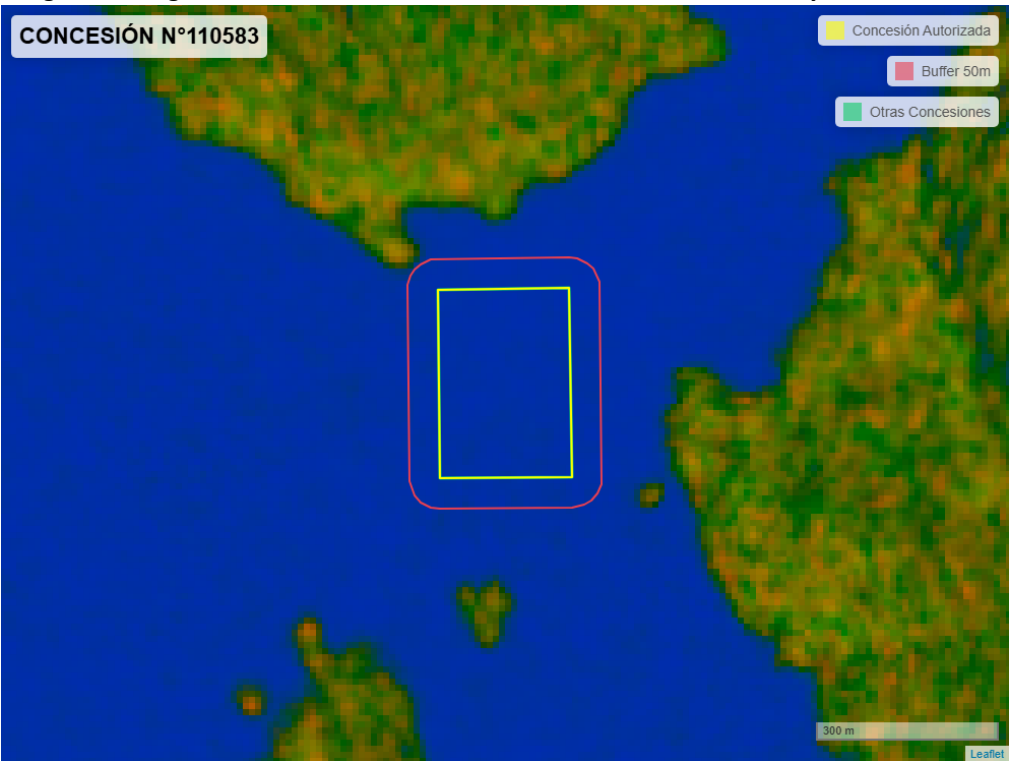
Figura 2. Imagen satelital del monitoreo realizado entre el 01/01/2025 y el 28/02/2025

| Período/Fecha | Resultado módulo(s) de cultivo | Resultado estructura(s) de apoyo |
|---|---|---|
| Entre el 01/01/2025 y el 28/02/2025 | Se identifica la ausencia de módulos de cultivo de peces dentro de los límites de concesión. | Se identifica la ausencia de estructura(s) de apoyo dentro de los límites de concesión. |

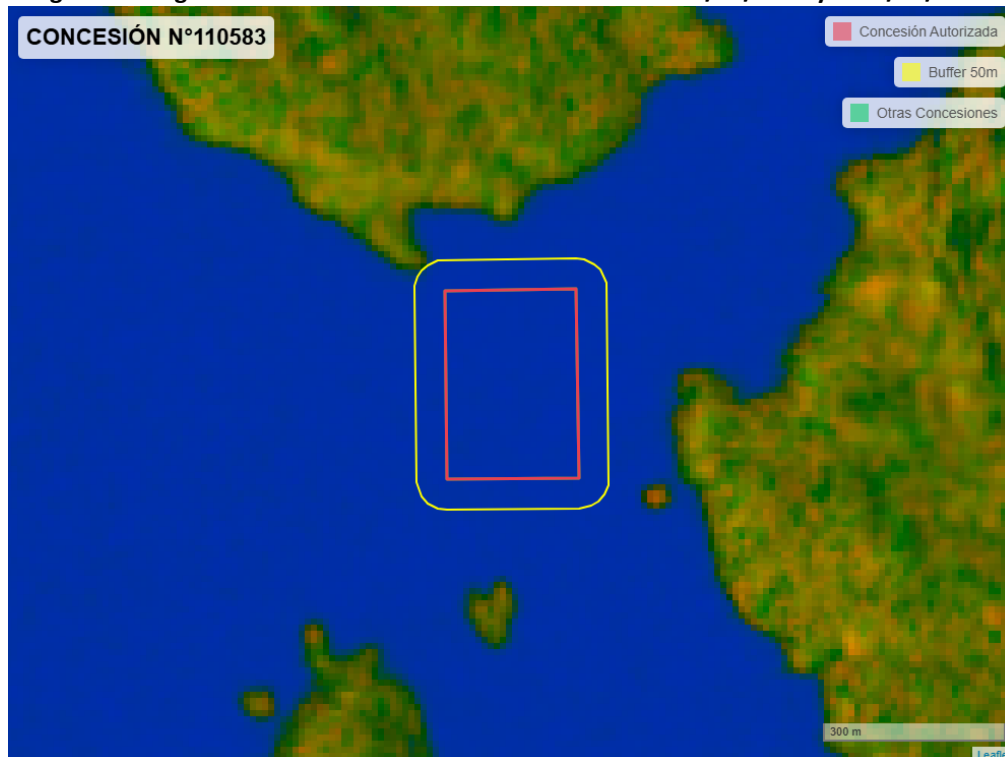
**Figura 3. Imagen satelital del monitoreo realizado entre el 01/04/2025 y el 31/05/2025**

| Período/Fecha | Resultado módulo(s) de cultivo | Resultado estructura(s) de apoyo |
|---|---|---|
| Entre el 01/04/2025 y el 31/05/2025 | Se identifica la ausencia de módulos de cultivo de peces dentro de los límites de concesión. | Se identifica la ausencia de estructura(s) de apoyo dentro de los límites de concesión. |

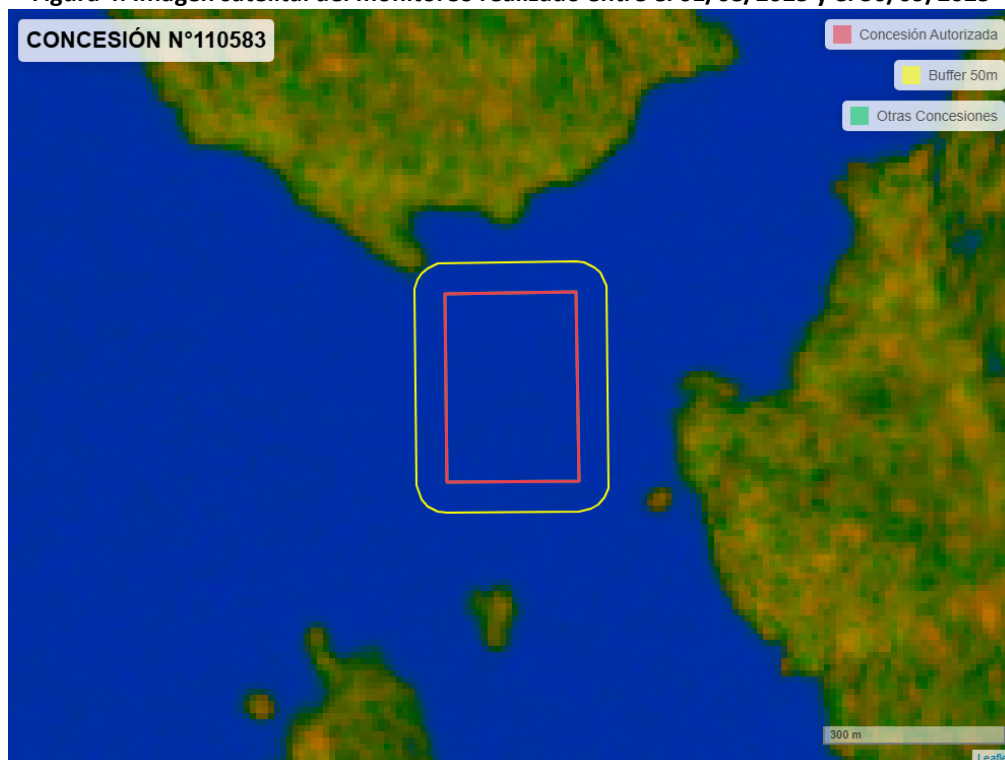
**Figura 4. Imagen satelital del monitoreo realizado entre el 01/08/2025 y el 30/09/2025**

| Período/Fecha | Resultado módulo(s) de cultivo | Resultado estructura(s) de apoyo |
|---|---|---|
| Entre el 01/08/2025 y el 30/09/2025 | Se identifica la ausencia de módulos de cultivo de peces dentro de los límites de concesión. | Se identifica la ausencia de estructura(s) de apoyo dentro de los límites de concesión. |
