## INFORME TÉCNICO DE FISCALIZACIÓN AMBIENTAL

**CES PANGAL (RNA 110586)**

**DTM-2025-555-XI-RCA**

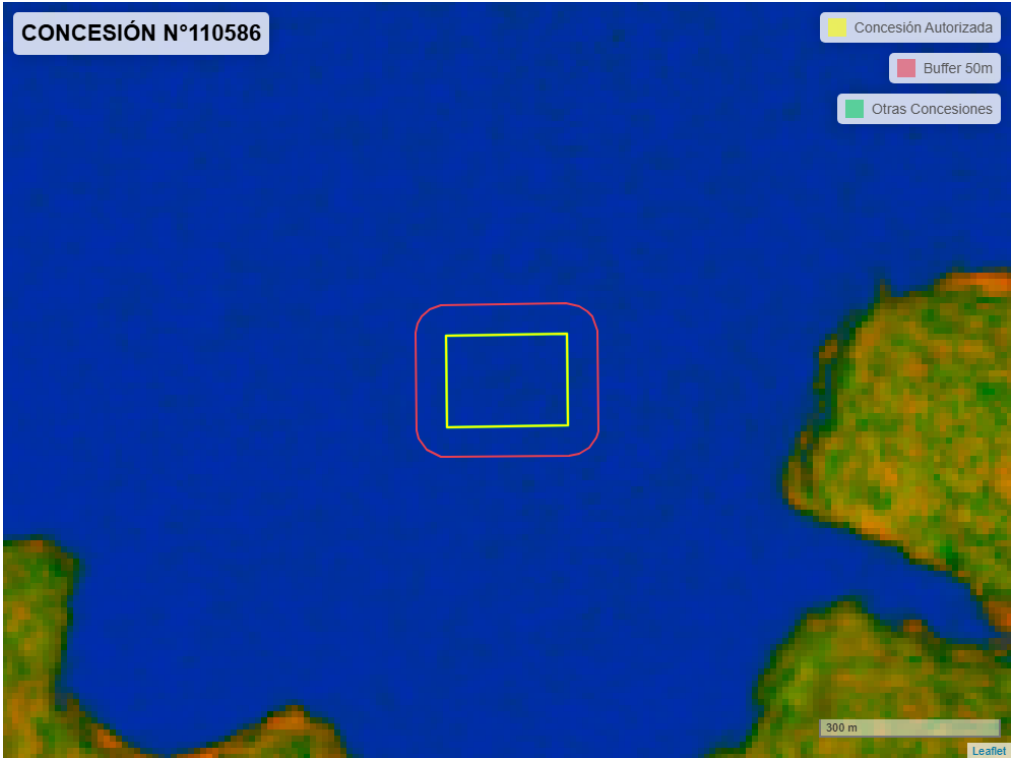
Figura 2. Imagen satelital del monitoreo realizado entre el 01/01/2025 y el 28/02/2025

| Período/Fecha | Resultado módulo(s) de cultivo | Resultado estructura(s) de apoyo |
|---|---|---|
| Entre el 01/01/2025 y el 28/02/2025 | Se identifica la ausencia de módulos de cultivo de peces dentro de los límites de concesión. | Se identifica la ausencia de estructura(s) de apoyo dentro de los límites de concesión. |

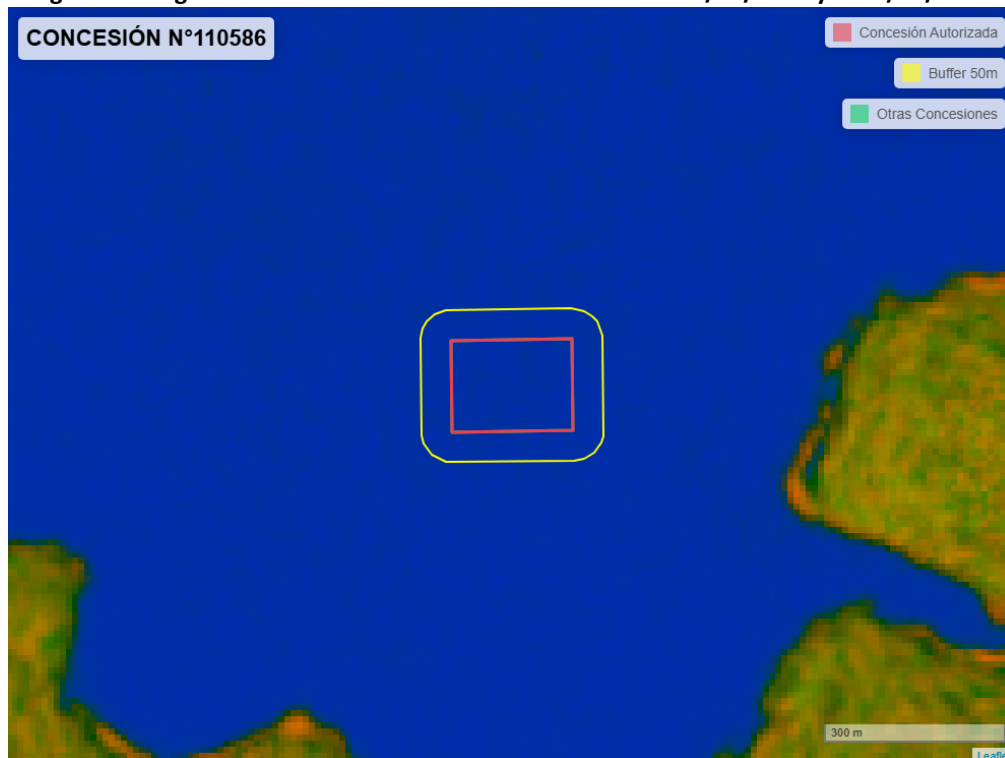
**Figura 4. Imagen satelital del monitoreo realizado entre el 01/08/2025 y el 30/09/2025**

| Período/Fecha | Resultado módulo(s) de cultivo | Resultado estructura(s) de apoyo |
|---|---|---|
| Entre el 01/08/2025 y el 30/09/2025 | Se identifica la ausencia de módulos de cultivo de peces dentro de los límites de concesión. | Se identifica la ausencia de estructura(s) de apoyo dentro de los límites de concesión. |
