Superintendencia del Medio Ambiente  
Gobierno de Chile

## INFORME TÉCNICO DE FISCALIZACIÓN AMBIENTAL

**CES VICTORIA (RNA 110590)**

**DTM-2025-559-XI-RCA**

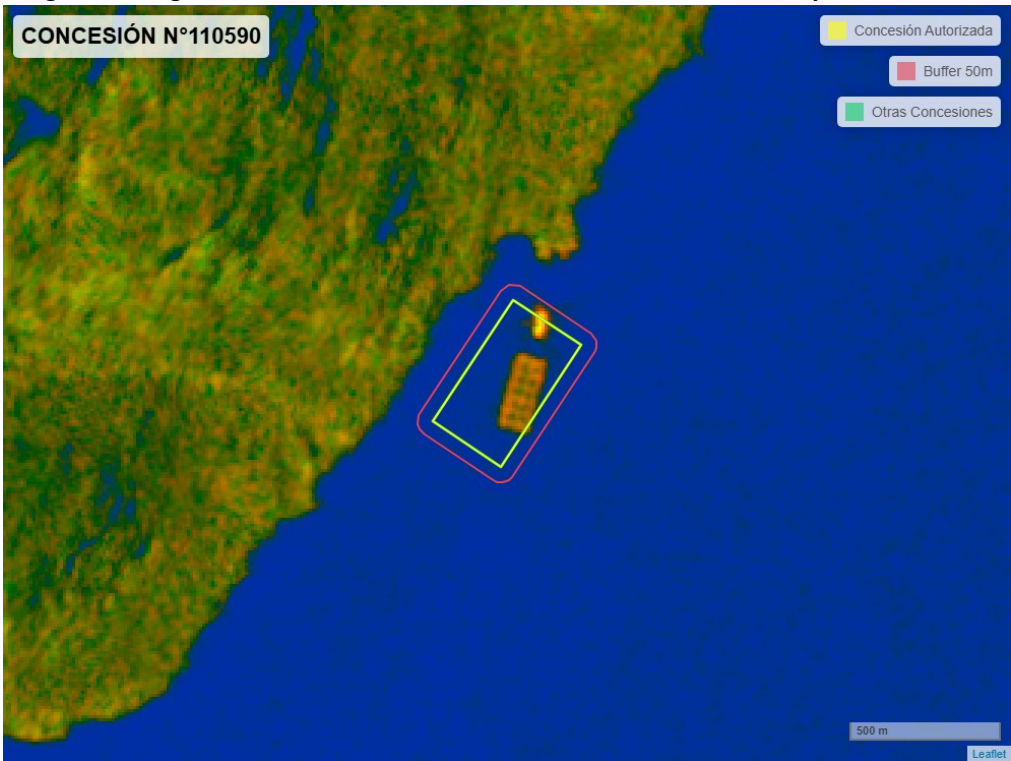
Figura 2. Imagen satelital del monitoreo realizado entre el 01/01/2025 y el 28/02/2025

| Período/Fecha | Resultado módulo(s) de cultivo | Resultado estructura(s) de apoyo |
|---|---|---|
| Entre el 01/01/2025 y el 28/02/2025 | Se identifica la presencia de módulos de cultivo de peces dentro de los límites de concesión. | Se identifica la presencia de estructura(s) de apoyo dentro de los límites de concesión. |

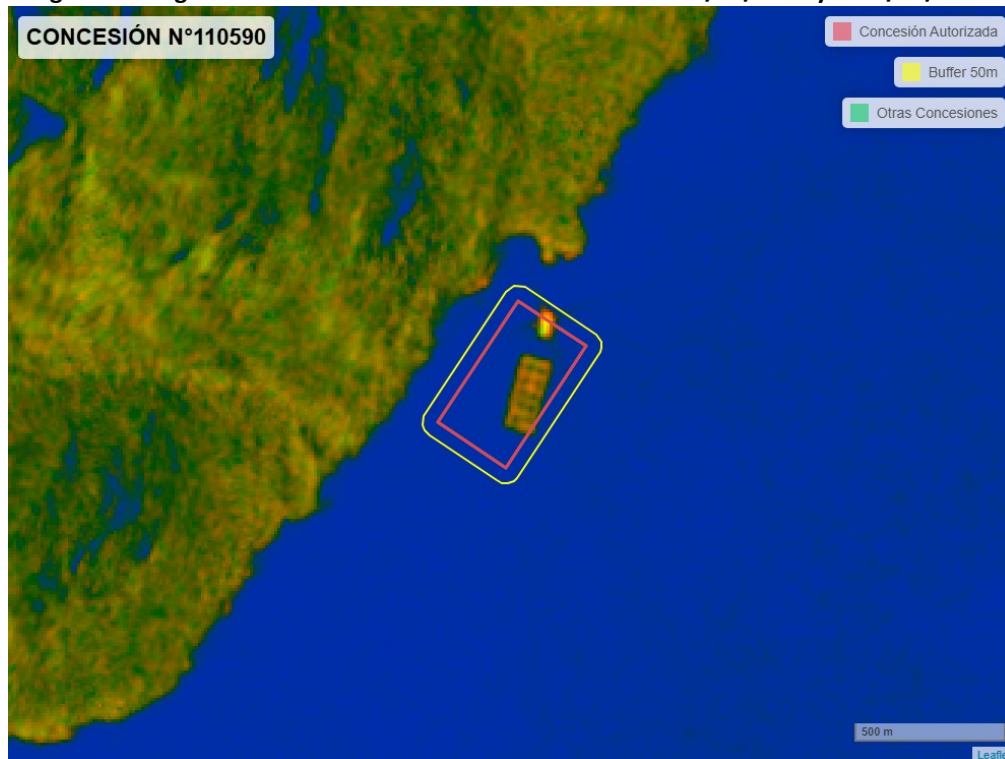
**Figura 3. Imagen satelital del monitoreo realizado entre el 01/04/2025 y el 31/05/2025**

| Período/Fecha | Resultado módulo(s) de cultivo | Resultado estructura(s) de apoyo |
|---|---|---|
| Entre el 01/04/2025 y el 31/05/2025 | Se identifica la presencia de módulos de cultivo de peces dentro de los límites de concesión. | Se identifica la presencia de estructura(s) de apoyo dentro de los límites de concesión. |

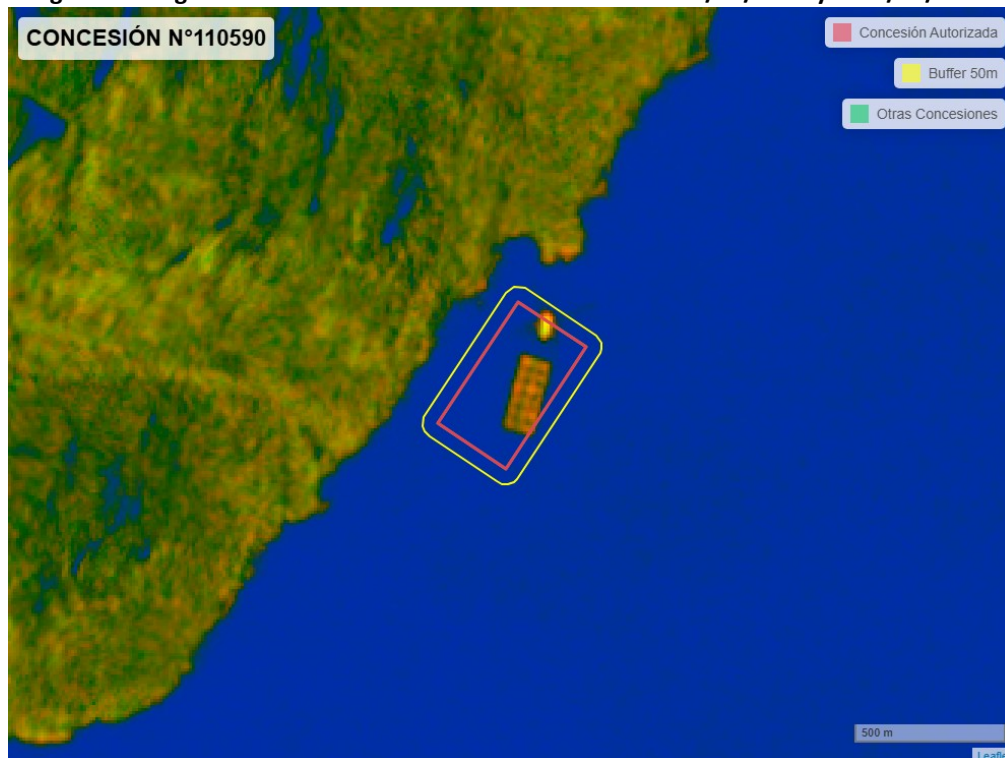
**Figura 4. Imagen satelital del monitoreo realizado entre el 01/08/2025 y el 30/09/2025**

| Período/Fecha | Resultado módulo(s) de cultivo | Resultado estructura(s) de apoyo |
|---|---|---|
| Entre el 01/08/2025 y el 30/09/2025 | Se identifica la presencia de módulos de cultivo de peces dentro de los límites de concesión. | Se identifica la presencia de estructura(s) de apoyo dentro de los límites de concesión. |
