## INFORME TÉCNICO DE FISCALIZACIÓN AMBIENTAL

**CES COSTA SURESTE ISLA IZAZA (RNA 110598)**

**DTM-2025-567-XI-RCA**

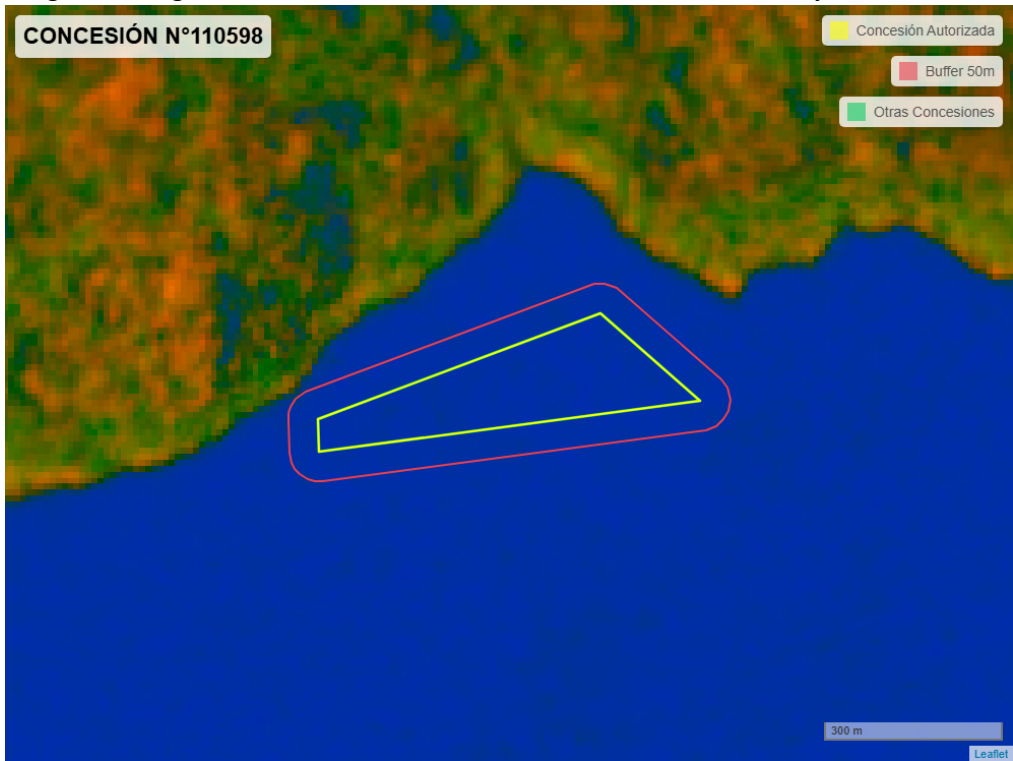
Figura 2. Imagen satelital del monitoreo realizado entre el 01/01/2025 y el 28/02/2025

| Período/Fecha | Resultado módulo(s) de cultivo | Resultado estructura(s) de apoyo |
|---|---|---|
| Entre el 01/01/2025 y el 28/02/2025 | Se identifica la ausencia de módulos de cultivo de peces dentro de los límites de concesión. | Se identifica la ausencia de estructura(s) de apoyo dentro de los límites de concesión. |
