## INFORME TÉCNICO DE FISCALIZACIÓN AMBIENTAL

**CES PUNTA ALTA (RNA 110599)**

**DTM-2025-568-XI-RCA**

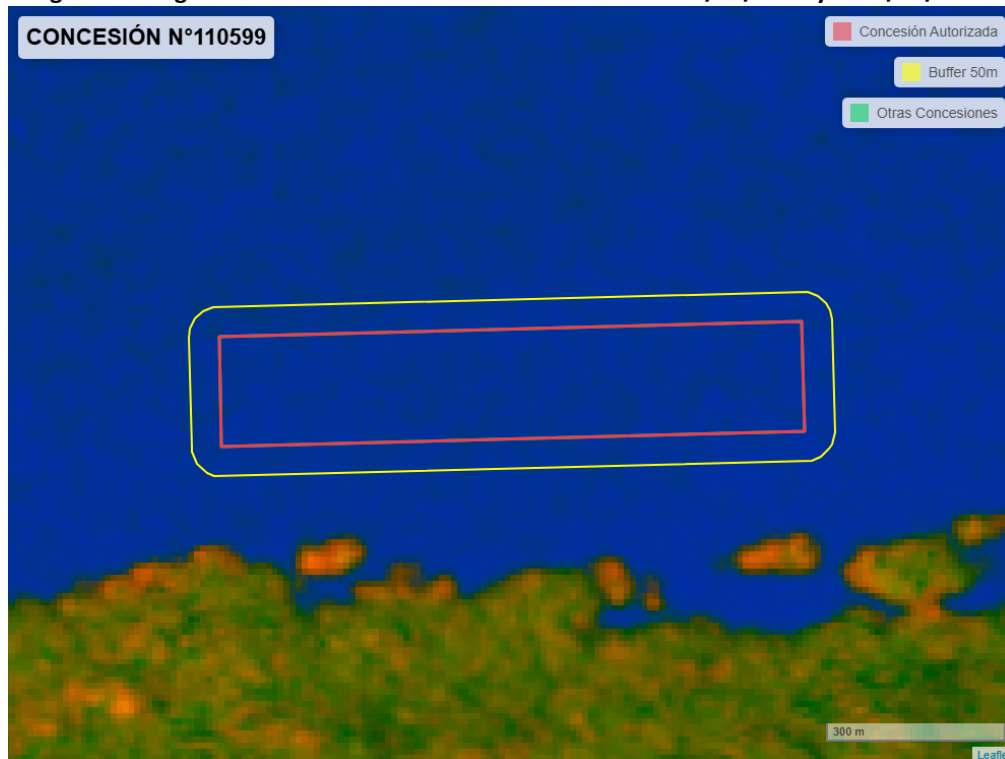
**Figura 3. Imagen satelital del monitoreo realizado entre el 01/04/2025 y el 31/05/2025**

| Período/Fecha | Resultado módulo(s) de cultivo | Resultado estructura(s) de apoyo |
|---|---|---|
| Entre el 01/04/2025 y el 31/05/2025 | Se identifica la ausencia de módulos de cultivo de peces dentro de los límites de concesión. | Se identifica la ausencia de estructura(s) de apoyo dentro de los límites de concesión. |

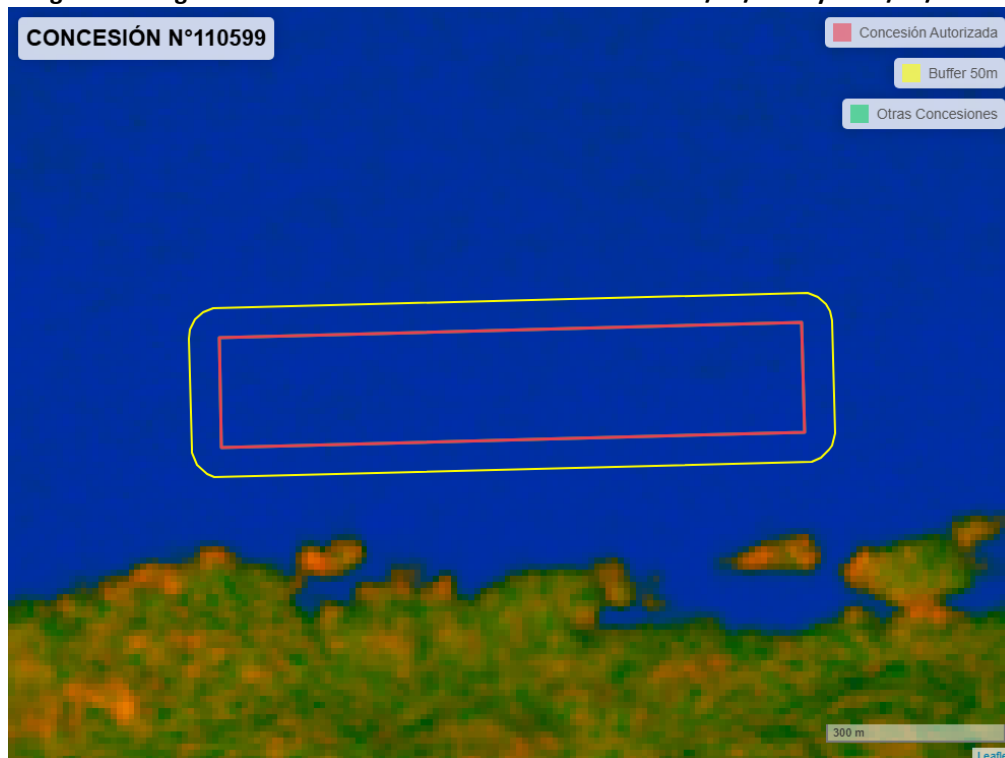
**Figura 4. Imagen satelital del monitoreo realizado entre el 01/08/2025 y el 30/09/2025**

| Período/Fecha | Resultado módulo(s) de cultivo | Resultado estructura(s) de apoyo |
|---|---|---|
| Entre el 01/08/2025 y el 30/09/2025 | Se identifica la ausencia de módulos de cultivo de peces dentro de los límites de concesión. | Se identifica la ausencia de estructura(s) de apoyo dentro de los límites de concesión. |
