## INFORME TÉCNICO DE FISCALIZACIÓN AMBIENTAL

**CES COSTA SUROESTE ISLA TAHUENAHUEC (RNA 110601)**

**DTM-2025-570-XI-RCA**

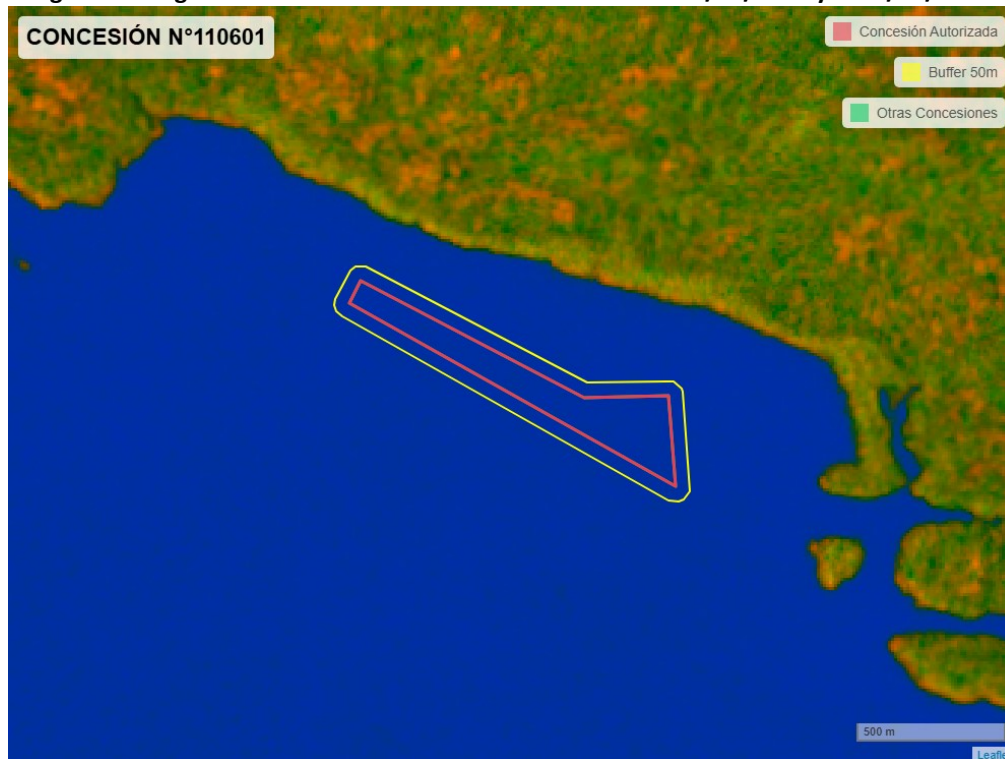
**Figura 3. Imagen satelital del monitoreo realizado entre el 01/04/2025 y el 31/05/2025**

| Período/Fecha | Resultado módulo(s) de cultivo | Resultado estructura(s) de apoyo |
|---|---|---|
| Entre el 01/04/2025 y el 31/05/2025 | Se identifica la ausencia de módulos de cultivo de peces dentro de los límites de concesión. | Se identifica la ausencia de estructura(s) de apoyo dentro de los límites de concesión. |

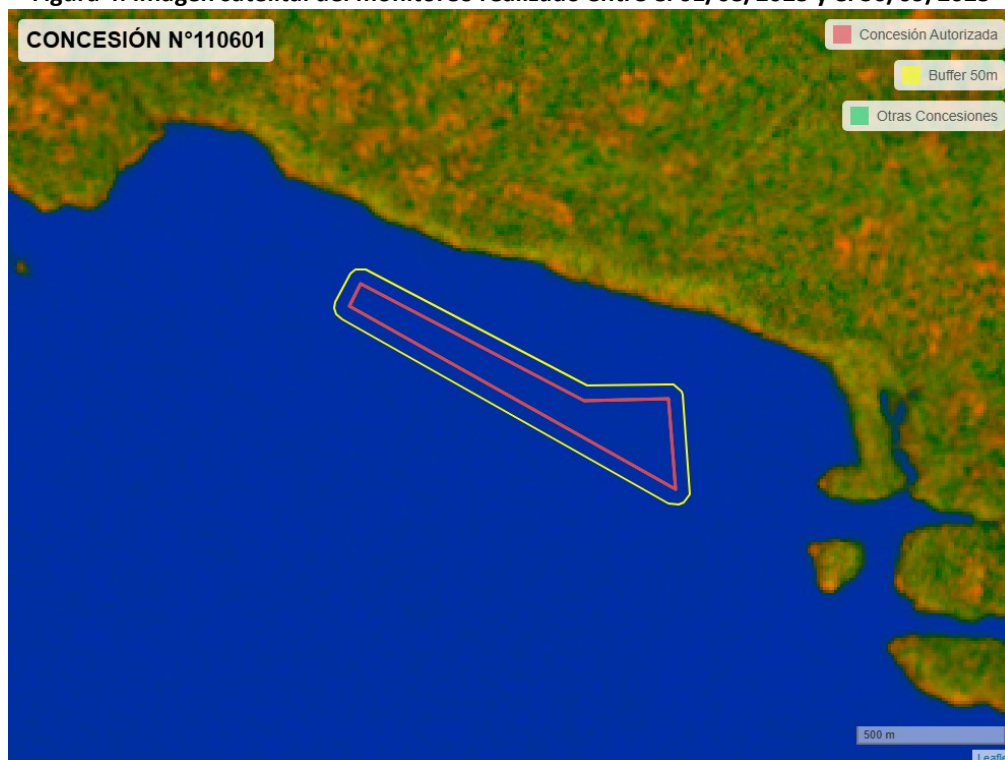
**Figura 4. Imagen satelital del monitoreo realizado entre el 01/08/2025 y el 30/09/2025**

| Período/Fecha | Resultado módulo(s) de cultivo | Resultado estructura(s) de apoyo |
|---|---|---|
| Entre el 01/08/2025 y el 30/09/2025 | Se identifica la ausencia de módulos de cultivo de peces dentro de los límites de concesión. | Se identifica la ausencia de estructura(s) de apoyo dentro de los límites de concesión. |
