## INFORME TÉCNICO DE FISCALIZACIÓN AMBIENTAL

**CES ISLA MAY (RNA 110615)**

**DTM-2025-581-XI-RCA**

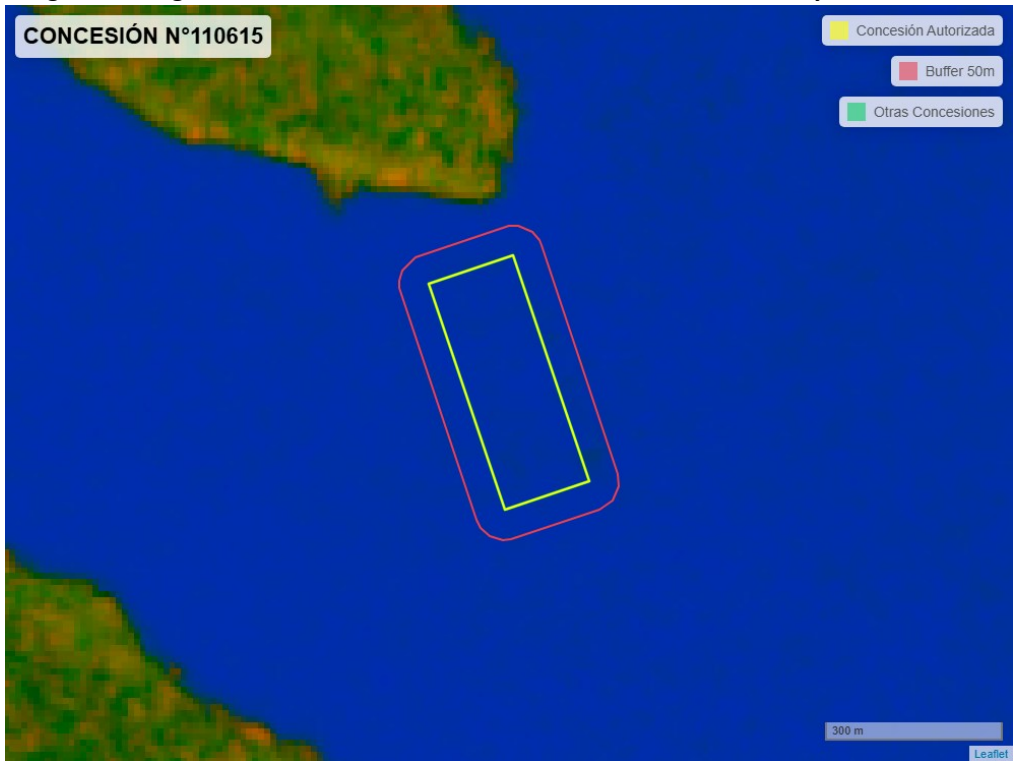
Figura 2. Imagen satelital del monitoreo realizado entre el 01/01/2025 y el 28/02/2025

| Período/Fecha | Resultado módulo(s) de cultivo | Resultado estructura(s) de apoyo |
|---|---|---|
| Entre el 01/01/2025 y el 28/02/2025 | Se identifica la ausencia de módulos de cultivo de peces dentro de los límites de concesión. | Se identifica la ausencia de estructura(s) de apoyo dentro de los límites de concesión. |

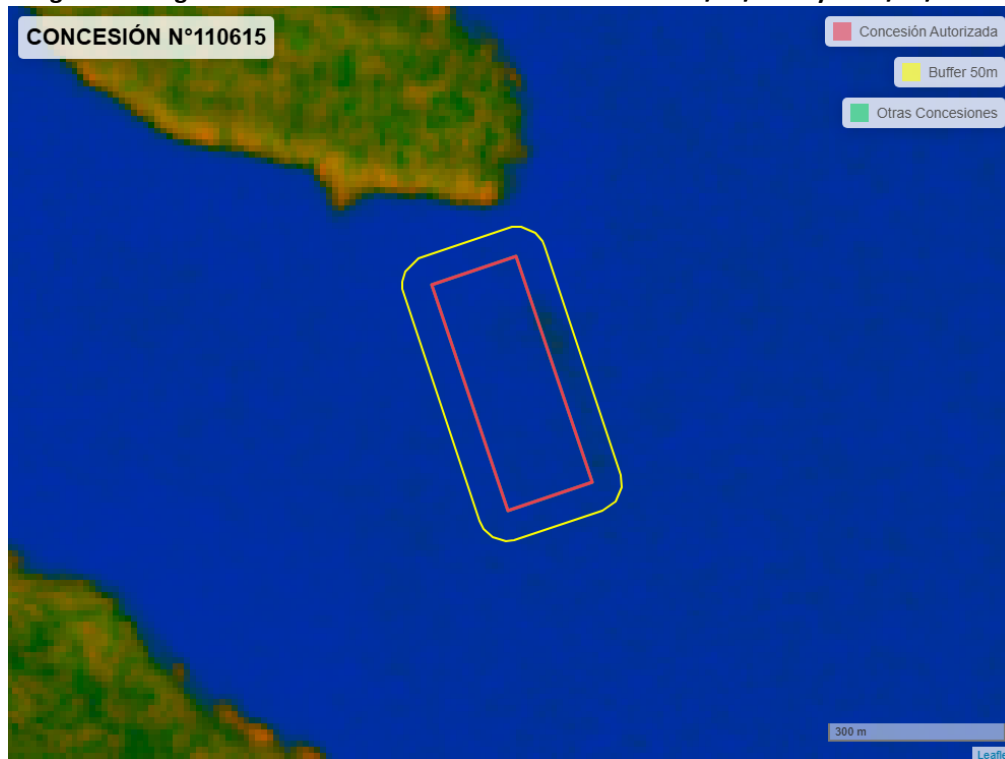
**Figura 3. Imagen satelital del monitoreo realizado entre el 01/04/2025 y el 31/05/2025**

| Período/Fecha | Resultado módulo(s) de cultivo | Resultado estructura(s) de apoyo |
|---|---|---|
| Entre el 01/04/2025 y el 31/05/2025 | Se identifica la ausencia de módulos de cultivo de peces dentro de los límites de concesión. | Se identifica la ausencia de estructura(s) de apoyo dentro de los límites de concesión. |

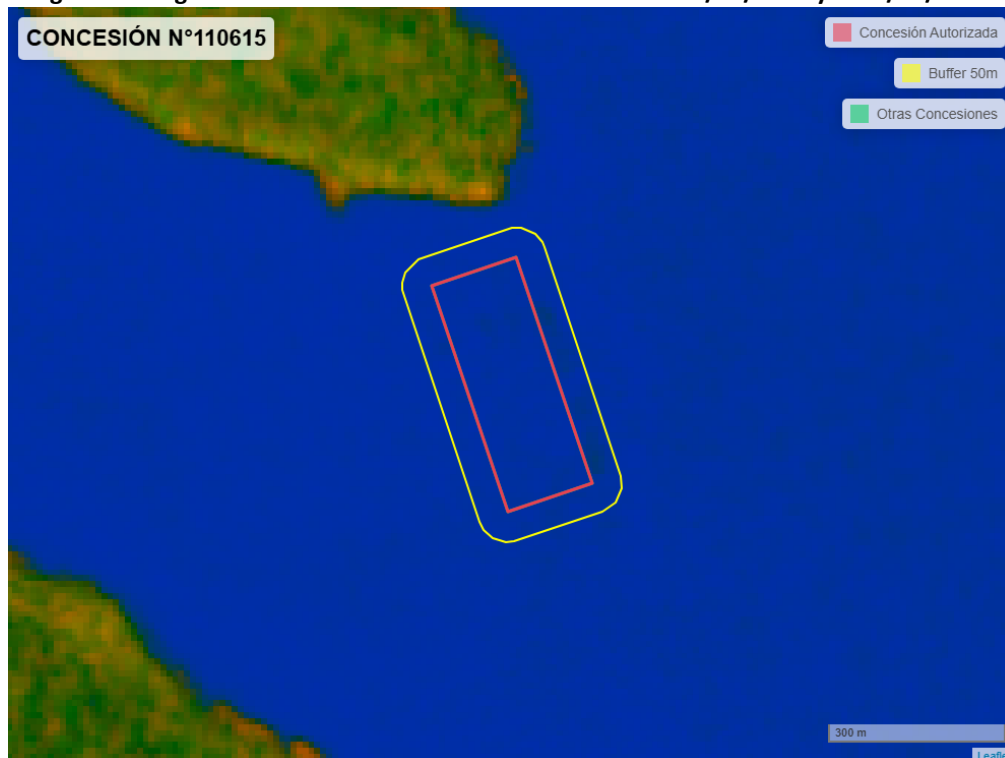
**Figura 4. Imagen satelital del monitoreo realizado entre el 01/08/2025 y el 30/09/2025**

| Período/Fecha | Resultado módulo(s) de cultivo | Resultado estructura(s) de apoyo |
|---|---|---|
| Entre el 01/08/2025 y el 30/09/2025 | Se identifica la ausencia de módulos de cultivo de peces dentro de los límites de concesión. | Se identifica la ausencia de estructura(s) de apoyo dentro de los límites de concesión. |
