## INFORME TÉCNICO DE FISCALIZACIÓN AMBIENTAL

**CES MIDHURTS (RNA 110627)**

**DTM-2025-590-XI-RCA**

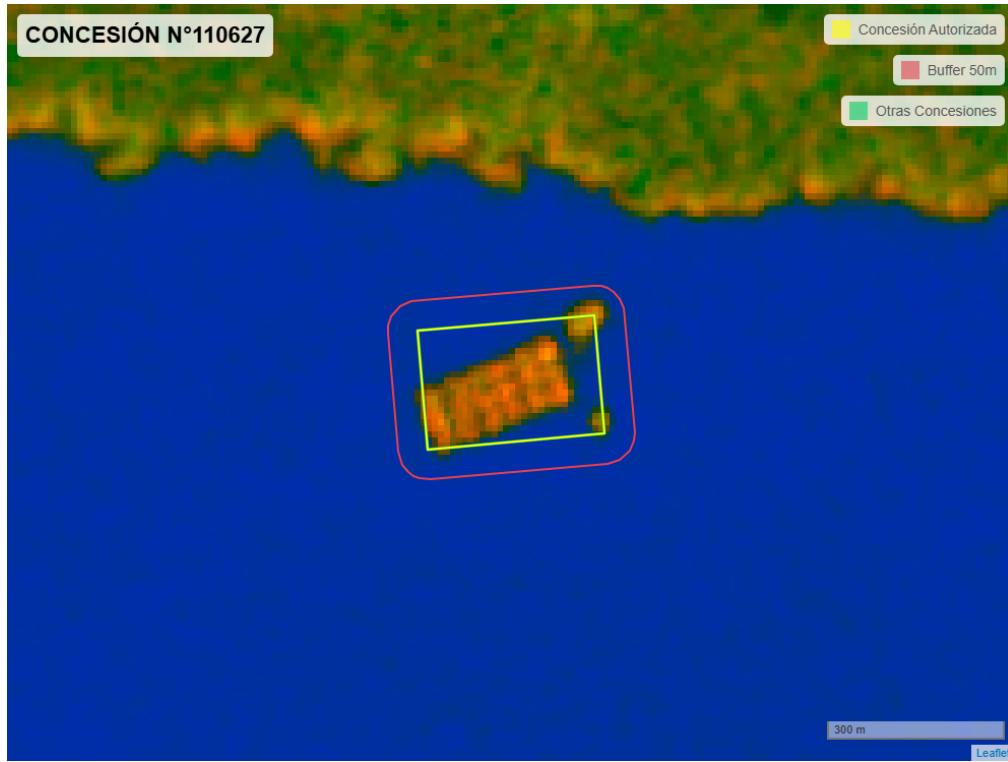
Figura 2. Imagen satelital del monitoreo realizado entre el 01/01/2025 y el 28/02/2025

Período/Fecha	Resultado módulo(s) de cultivo	Resultado estructura(s) de apoyo
Entre el 01/01/2025 y el 28/02/2025	Se identifica la presencia de módulos de cultivo de peces dentro de los límites de concesión.	Se identifica la presencia de estructura(s) de apoyo dentro de los límites de concesión.
Entre el 01/04/2025 y el 31/05/2025	Se identifica la presencia de módulos de cultivo de peces dentro de los límites de concesión.	Se identifica la presencia de estructura(s) de apoyo fuera de los límites de concesión.
Entre el 01/08/2025 y el 30/09/2025	Se identifica la presencia de módulos de cultivo de peces dentro de los límites de concesión.	Se identifica la presencia de estructura(s) de apoyo fuera de los límites de concesión.

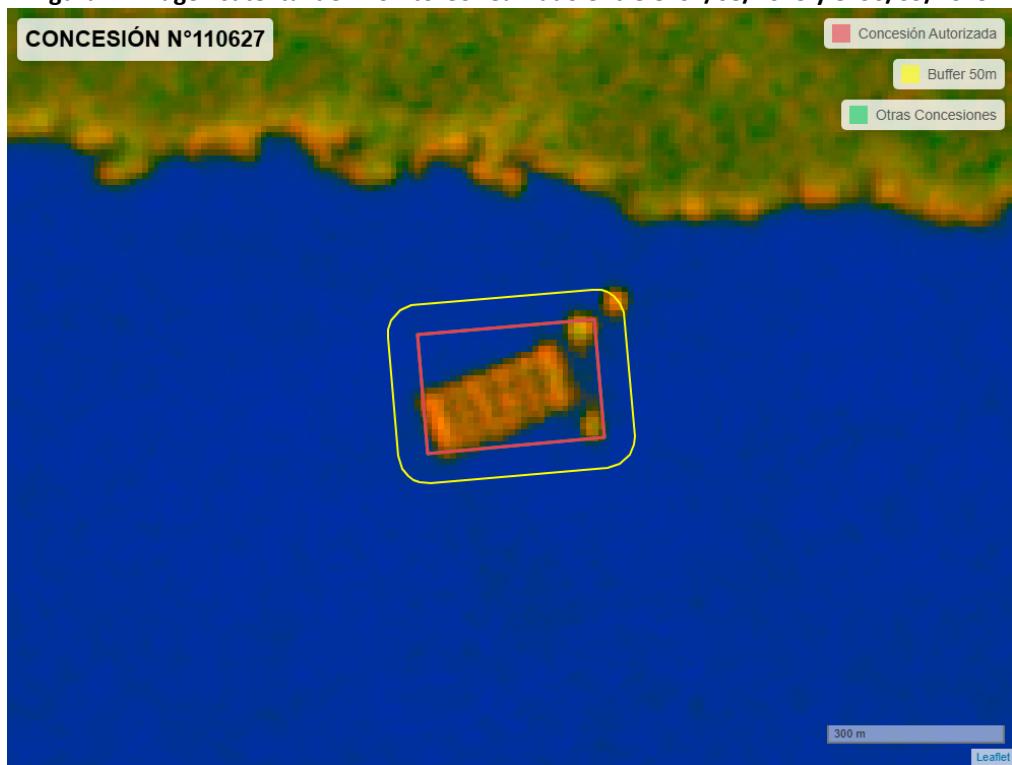
**Figura 4. Imagen satelital del monitoreo realizado entre el 01/08/2025 y el 30/09/2025**

Como resultado del examen de información realizado respecto de los instrumentos de gestión ambiental y la normativa ambiental aplicable señalados en el ítem 4 del presente informe, esta Superintendencia logró verificar que, durante los períodos revisados, no se constataron módulos de cultivo total o parcialmente fuera de los límites del área de concesión. Respecto a las estructuras de apoyo, se constató que 1 o más estructuras se encuentran fuera de los límites del área de concesión.
