## INFORME TÉCNICO DE FISCALIZACIÓN AMBIENTAL

**CES ISLA TELLEZ (RNA 110628)**

**DTM-2025-591-XI-RCA**

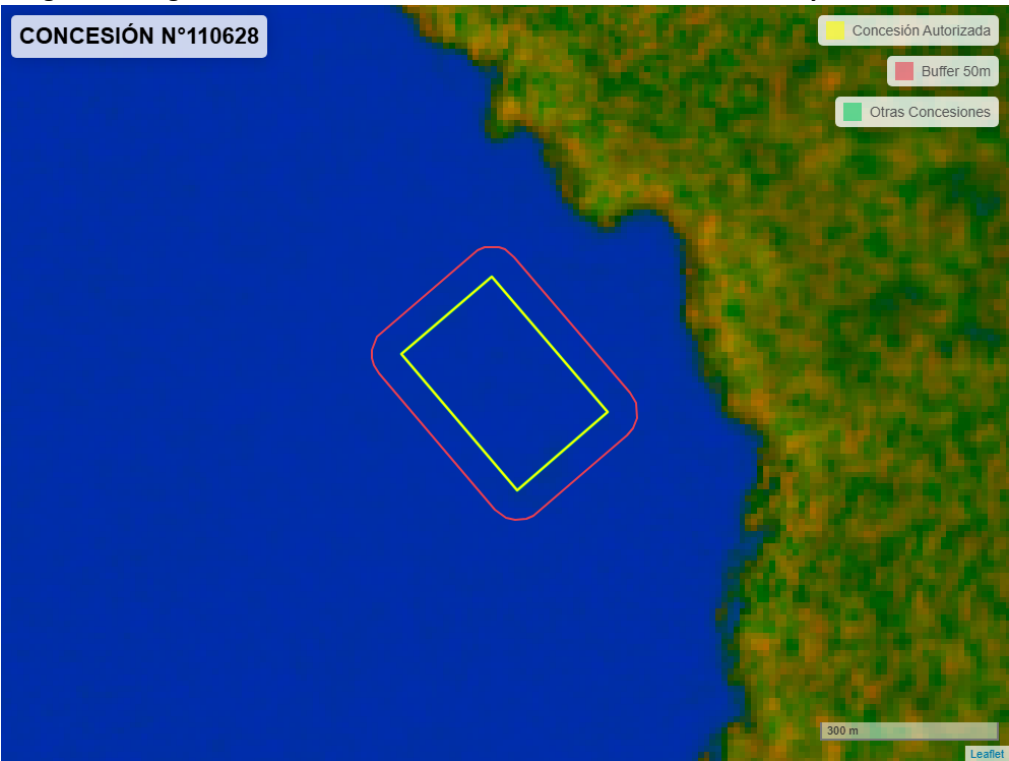
Figura 2. Imagen satelital del monitoreo realizado entre el 01/01/2025 y el 28/02/2025

| Período/Fecha | Resultado módulo(s) de cultivo | Resultado estructura(s) de apoyo |
|---|---|---|
| Entre el 01/01/2025 y el 28/02/2025 | Se identifica la ausencia de módulos de cultivo de peces dentro de los límites de concesión. | Se identifica la ausencia de estructura(s) de apoyo dentro de los límites de concesión. |

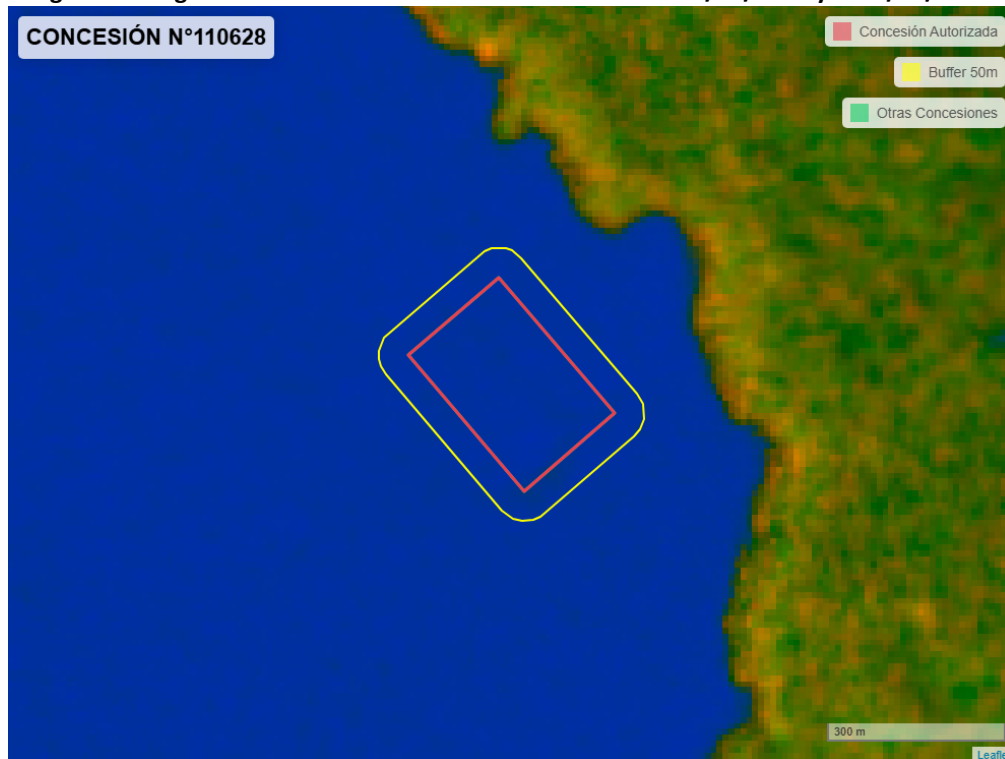
**Figura 3. Imagen satelital del monitoreo realizado entre el 01/04/2025 y el 31/05/2025**

| Período/Fecha | Resultado módulo(s) de cultivo | Resultado estructura(s) de apoyo |
|---|---|---|
| Entre el 01/04/2025 y el 31/05/2025 | Se identifica la ausencia de módulos de cultivo de peces dentro de los límites de concesión. | Se identifica la ausencia de estructura(s) de apoyo dentro de los límites de concesión. |

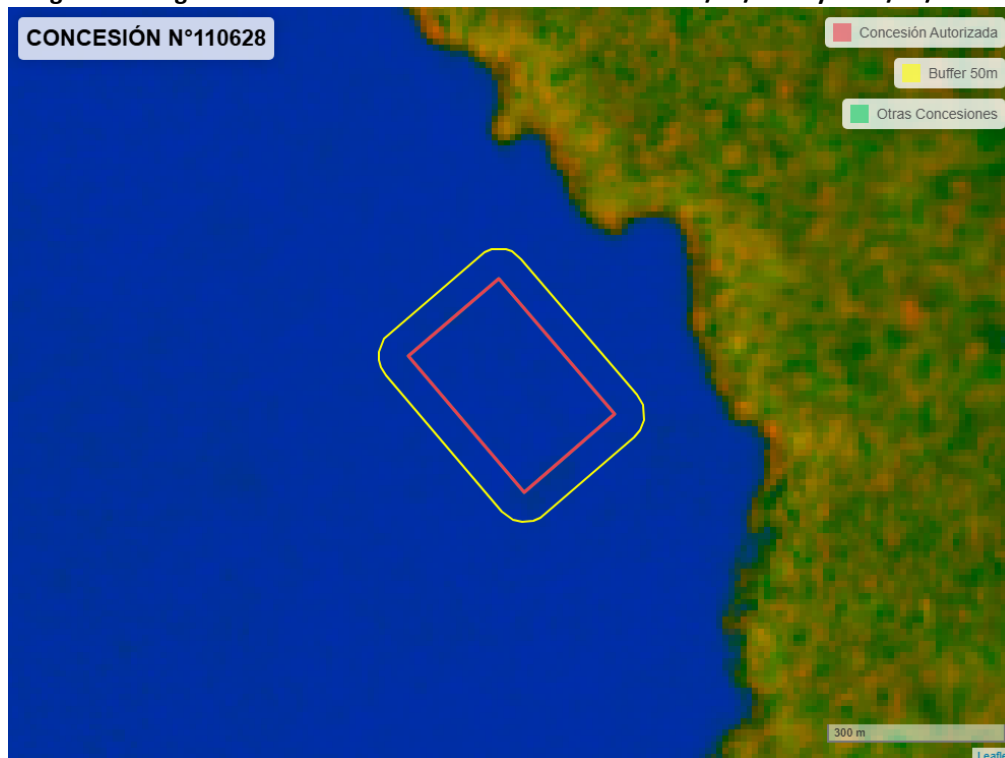
**Figura 4. Imagen satelital del monitoreo realizado entre el 01/08/2025 y el 30/09/2025**

| Período/Fecha | Resultado módulo(s) de cultivo | Resultado estructura(s) de apoyo |
|---|---|---|
| Entre el 01/08/2025 y el 30/09/2025 | Se identifica la ausencia de módulos de cultivo de peces dentro de los límites de concesión. | Se identifica la ausencia de estructura(s) de apoyo dentro de los límites de concesión. |
