## INFORME TÉCNICO DE FISCALIZACIÓN AMBIENTAL

**CES KING 1 (RNA 110632)**

**DTM-2025-595-XI-RCA**

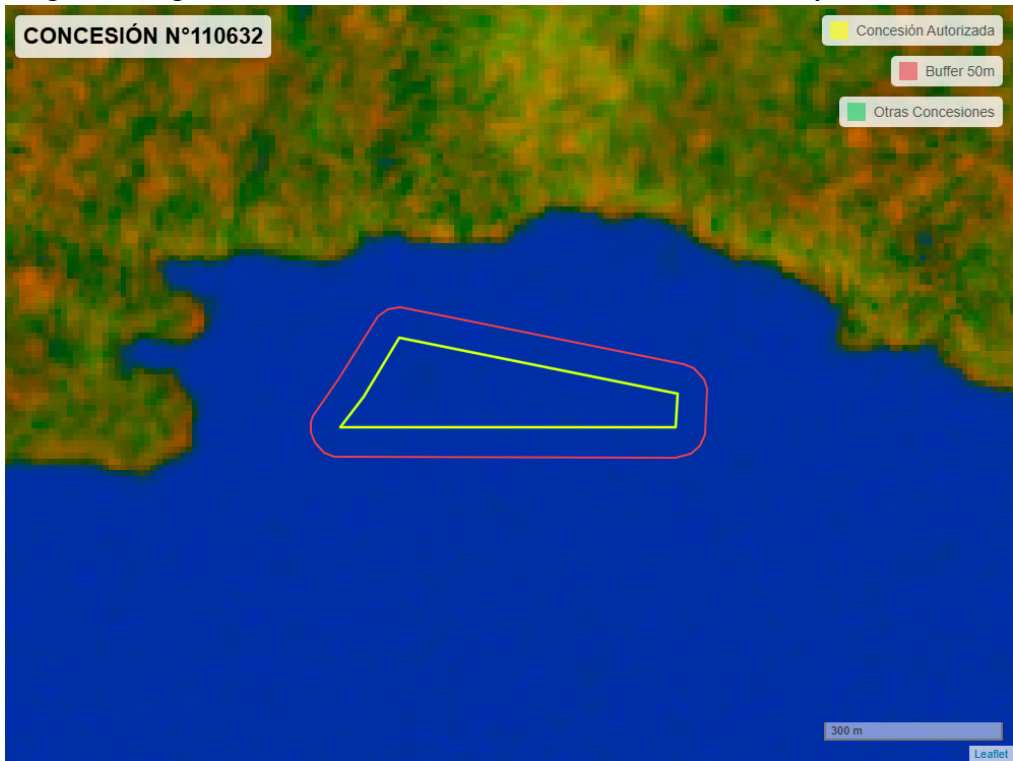
Figura 2. Imagen satelital del monitoreo realizado entre el 01/01/2025 y el 28/02/2025

| Período/Fecha | Resultado módulo(s) de cultivo | Resultado estructura(s) de apoyo |
|---|---|---|
| Entre el 01/01/2025 y el 28/02/2025 | Se identifica la ausencia de módulos de cultivo de peces dentro de los límites de concesión. | Se identifica la ausencia de estructura(s) de apoyo dentro de los límites de concesión. |

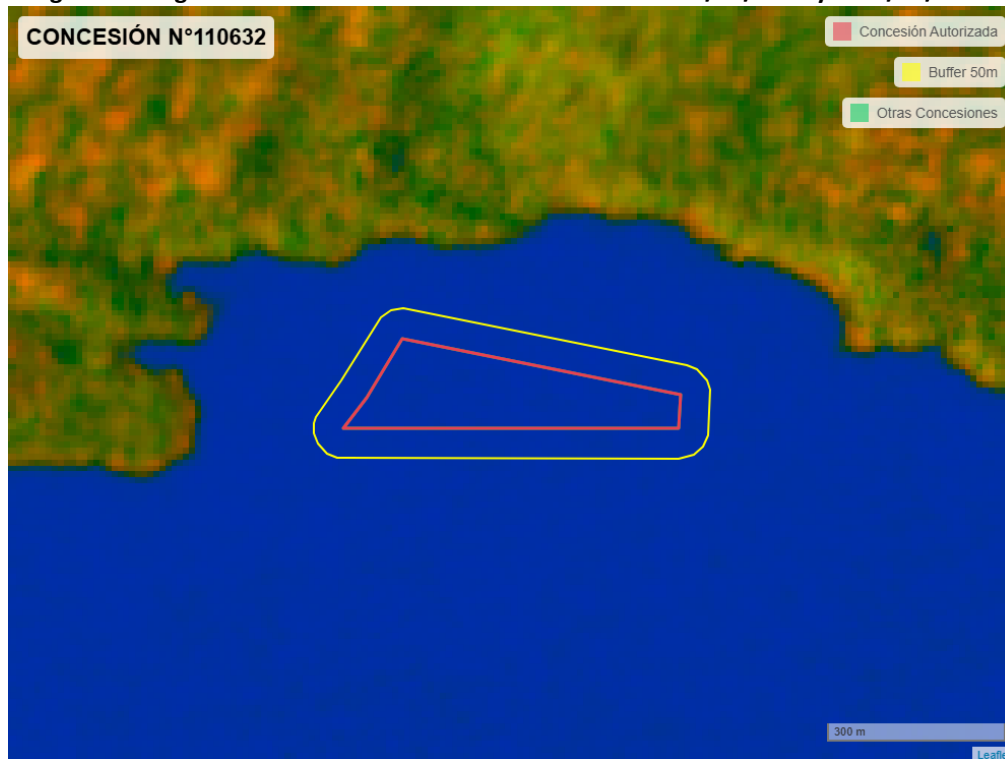
**Figura 3. Imagen satelital del monitoreo realizado entre el 01/04/2025 y el 31/05/2025**

| Período/Fecha | Resultado módulo(s) de cultivo | Resultado estructura(s) de apoyo |
|---|---|---|
| Entre el 01/04/2025 y el 31/05/2025 | Se identifica la ausencia de módulos de cultivo de peces dentro de los límites de concesión. | Se identifica la ausencia de estructura(s) de apoyo dentro de los límites de concesión. |

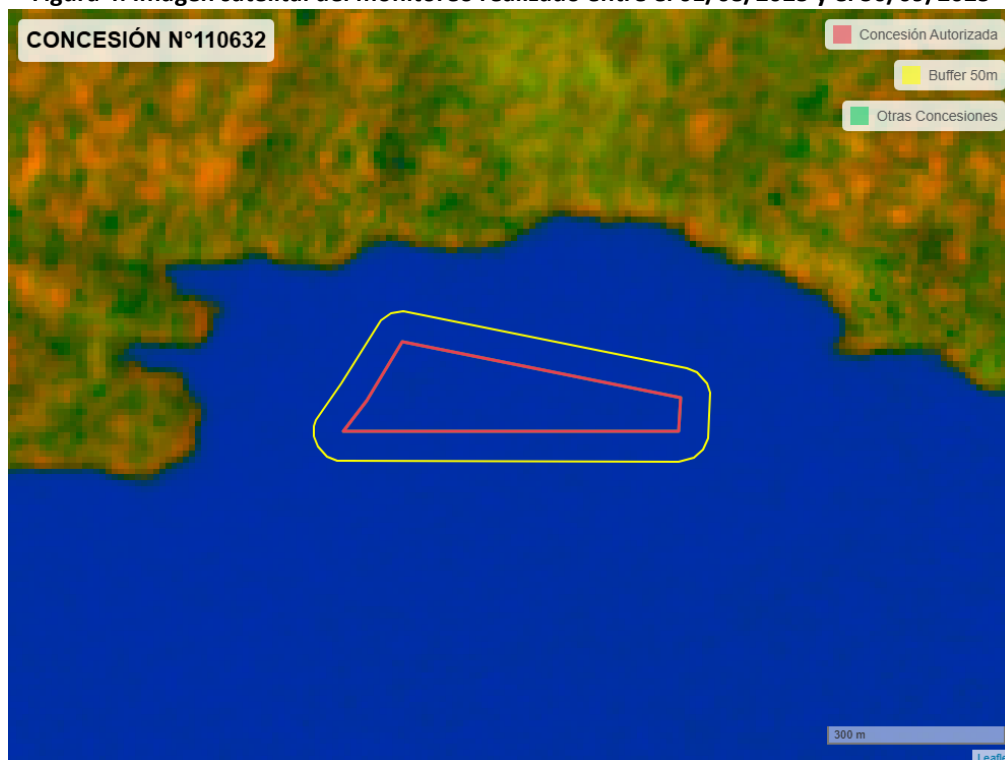
**Figura 4. Imagen satelital del monitoreo realizado entre el 01/08/2025 y el 30/09/2025**

| Período/Fecha | Resultado módulo(s) de cultivo | Resultado estructura(s) de apoyo |
|---|---|---|
| Entre el 01/08/2025 y el 30/09/2025 | Se identifica la ausencia de módulos de cultivo de peces dentro de los límites de concesión. | Se identifica la ausencia de estructura(s) de apoyo dentro de los límites de concesión. |
