## INFORME TÉCNICO DE FISCALIZACIÓN AMBIENTAL

**CES HUMOS 5 (RNA 110636)**

**DTM-2025-599-XI-RCA**

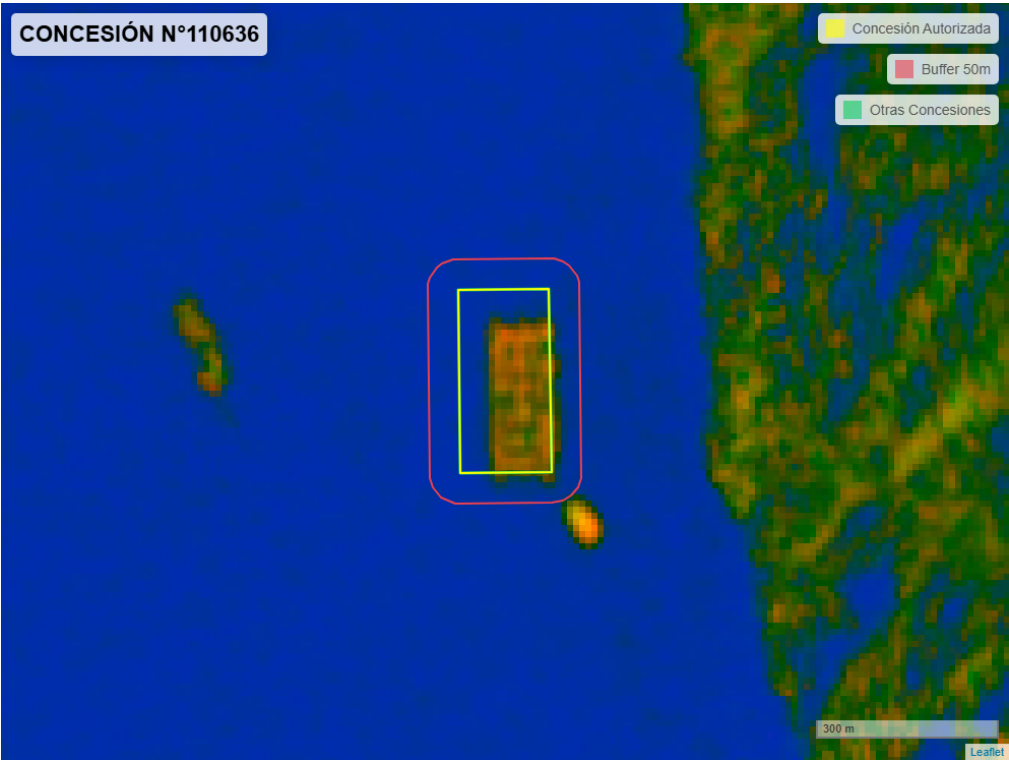
Figura 2. Imagen satelital del monitoreo realizado entre el 01/01/2025 y el 28/02/2025

| Período/Fecha | Resultado módulo(s) de cultivo | Resultado estructura(s) de apoyo |
|---|---|---|
| Entre el 01/01/2025 y el 28/02/2025 | Se identifica la presencia de módulos de cultivo de peces dentro de los límites de concesión. | Se identifica la presencia de estructura(s) de apoyo fuera de los límites de concesión. |

Cabe señalar que, las estructuras detectadas fuera del área de concesión corresponden al mismo ciclo anteriormente analizado y/o se encontraban sin producción, situación que ha sido corregida.

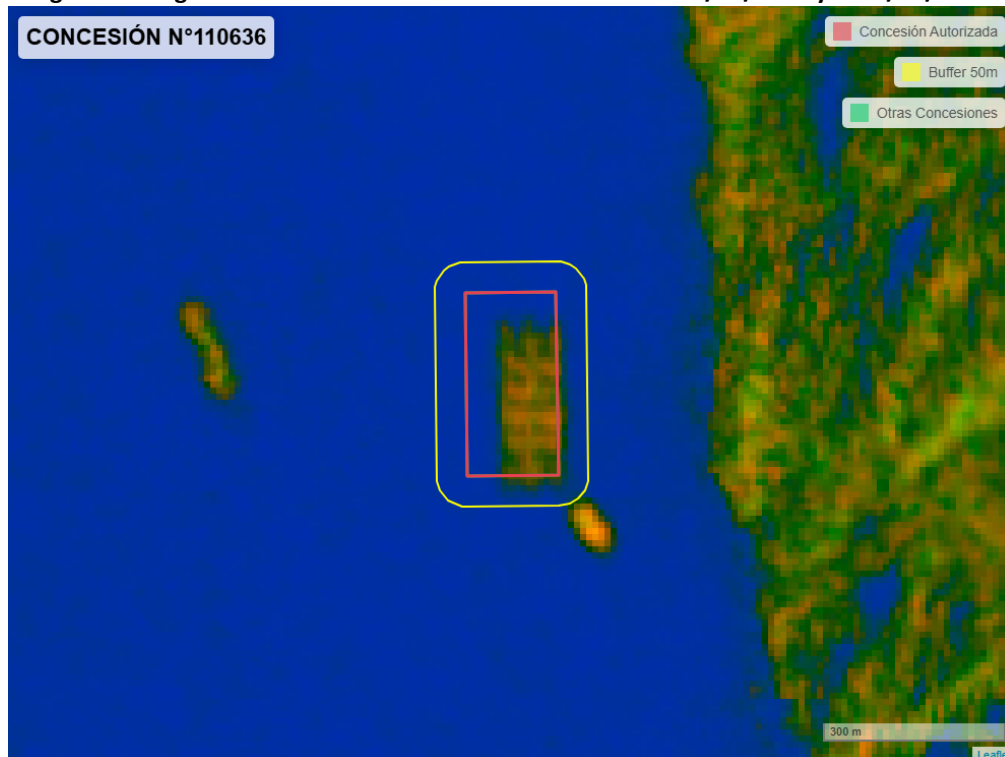
**Figura 3. Imagen satelital del monitoreo realizado entre el 01/04/2025 y el 31/05/2025**

| Período/Fecha | Resultado módulo(s) de cultivo | Resultado estructura(s) de apoyo |
|---|---|---|
| Entre el 01/04/2025 y el 31/05/2025 | Se identifica la presencia de módulos de cultivo de peces dentro de los límites de concesión. | Se identifica la presencia de estructura(s) de apoyo fuera de los límites de concesión. |

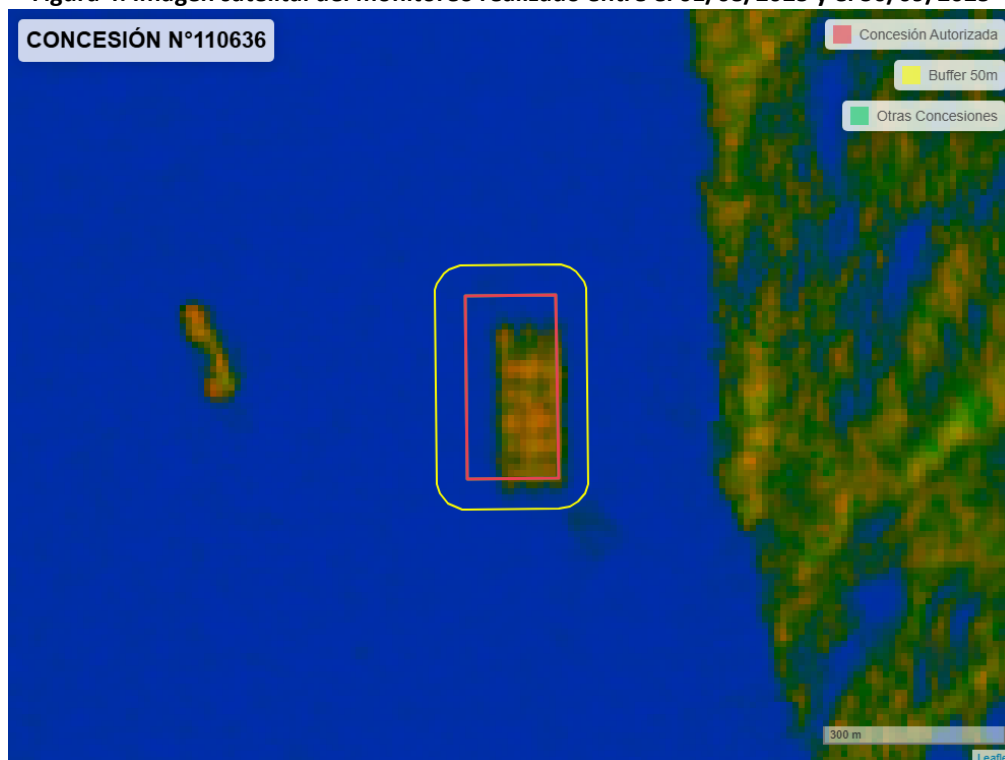
**Figura 4. Imagen satelital del monitoreo realizado entre el 01/08/2025 y el 30/09/2025**

| Período/Fecha | Resultado módulo(s) de cultivo | Resultado estructura(s) de apoyo |
|---|---|---|
| Entre el 01/08/2025 y el 30/09/2025 | Se identifica la presencia de módulos de cultivo de peces dentro de los límites de concesión. | Se identifica la ausencia de estructura(s) de apoyo dentro de los límites de concesión. |
