## INFORME TÉCNICO DE FISCALIZACIÓN AMBIENTAL

**CES JORGE 734 (RNA 110640)**

**DTM-2025-602-XI-RCA**

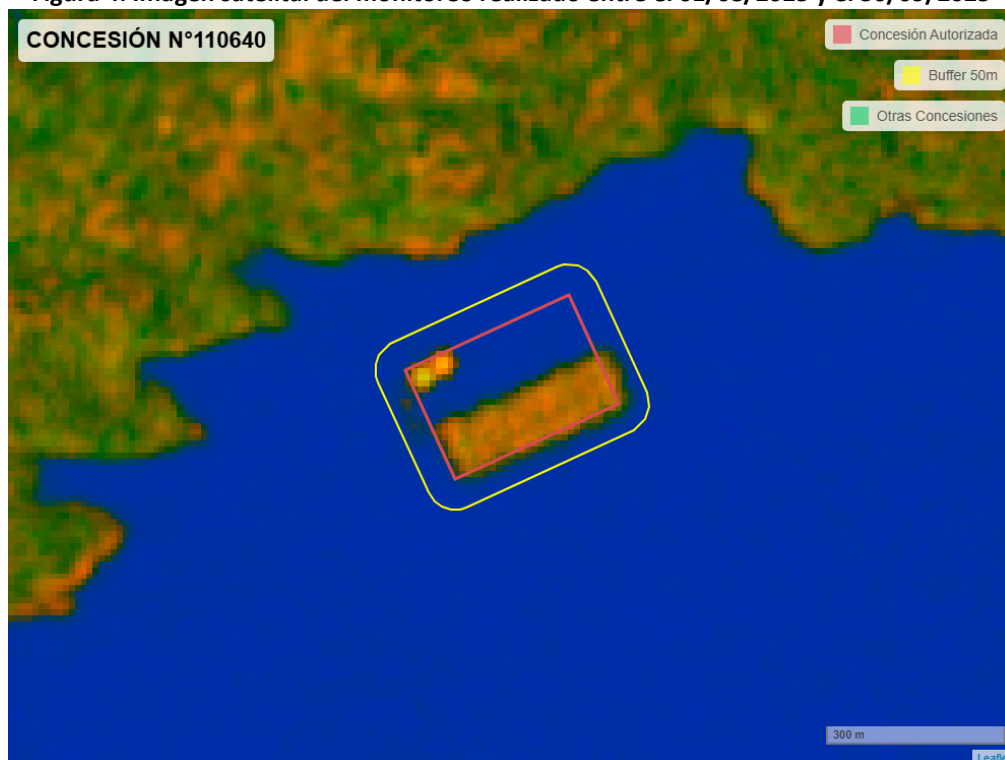
**Figura 4. Imagen satelital del monitoreo realizado entre el 01/08/2025 y el 30/09/2025**

| Período/Fecha | Resultado módulo(s) de cultivo | Resultado estructura(s) de apoyo |
|---|---|---|
| Entre el 01/08/2025 y el 30/09/2025 | Se identifica la presencia de módulos de cultivo de peces dentro de los límites de concesión. | Se identifica la presencia de estructura(s) de apoyo dentro de los límites de concesión. |
