## INFORME TÉCNICO DE FISCALIZACIÓN AMBIENTAL

**CES JORGE 741 (RNA 110641)**

**DTM-2025-603-XI-RCA**

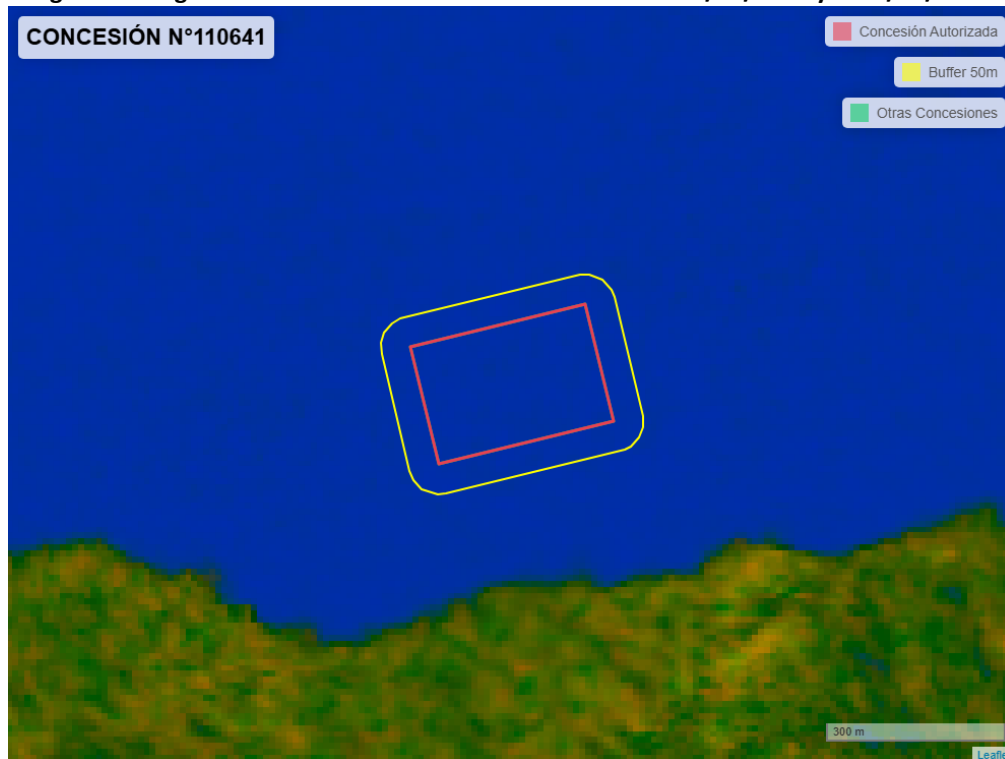
**Figura 3. Imagen satelital del monitoreo realizado entre el 01/04/2025 y el 31/05/2025**

| Período/Fecha | Resultado módulo(s) de cultivo | Resultado estructura(s) de apoyo |
|---|---|---|
| Entre el 01/04/2025 y el 31/05/2025 | Se identifica la ausencia de módulos de cultivo de peces dentro de los límites de concesión. | Se identifica la ausencia de estructura(s) de apoyo dentro de los límites de concesión. |

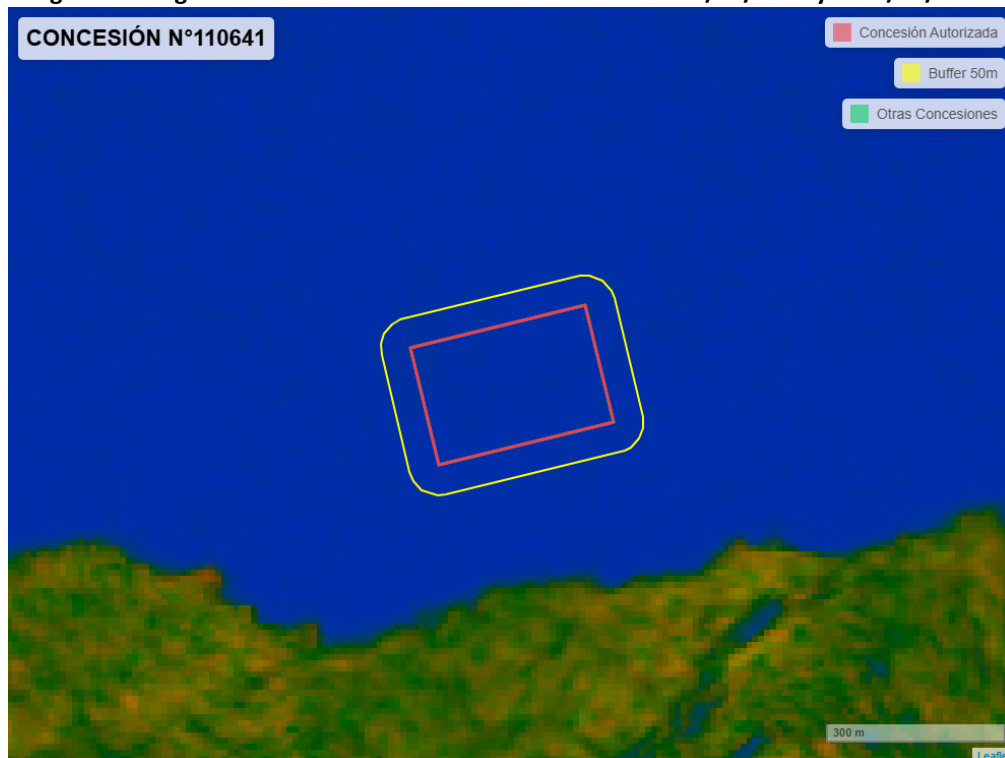
**Figura 4. Imagen satelital del monitoreo realizado entre el 01/08/2025 y el 30/09/2025**

| Período/Fecha | Resultado módulo(s) de cultivo | Resultado estructura(s) de apoyo |
|---|---|---|
| Entre el 01/08/2025 y el 30/09/2025 | Se identifica la ausencia de módulos de cultivo de peces dentro de los límites de concesión. | Se identifica la ausencia de estructura(s) de apoyo dentro de los límites de concesión. |
