## INFORME TÉCNICO DE FISCALIZACIÓN AMBIENTAL

**CES CUPTANA 1 (RNA 110643)**

**DTM-2025-605-XI-RCA**

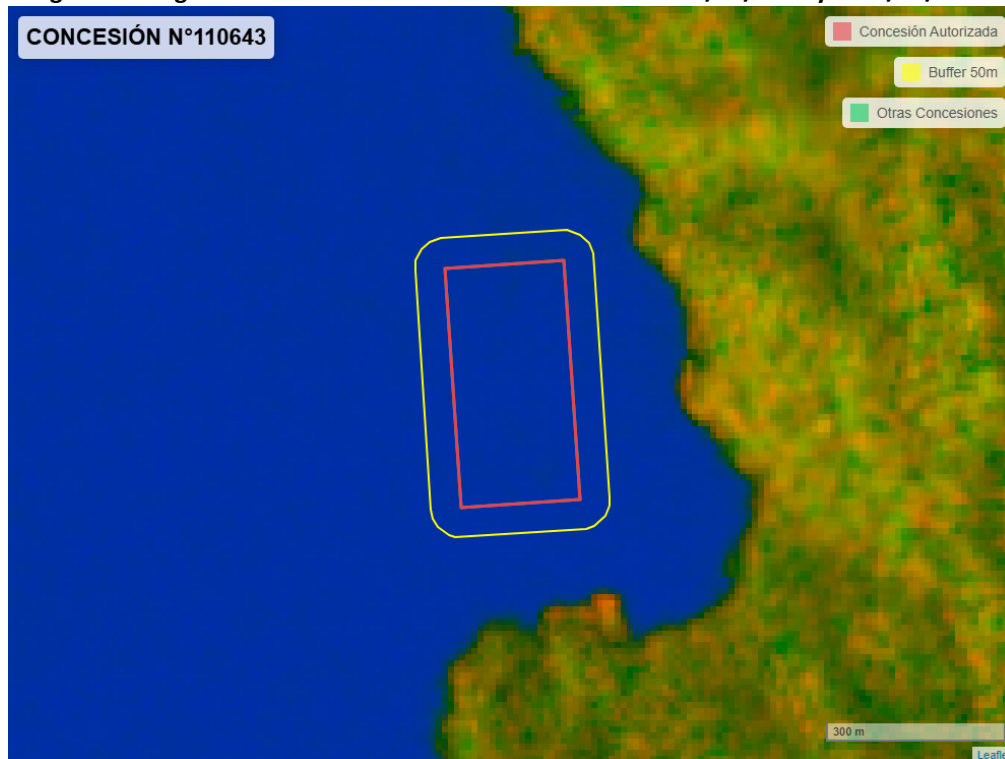
| Período/Fecha | Resultado módulo(s) de cultivo | Resultado estructura(s) de apoyo |
|---|---|---|
| Entre el 01/04/2025 y el 31/05/2025 | Se identifica la ausencia de módulos de cultivo de peces dentro de los límites de concesión. | Se identifica la ausencia de estructura(s) de apoyo dentro de los límites de concesión. |

**Figura 3. Imagen satelital del monitoreo realizado entre el 01/04/2025 y el 31/05/2025**
