## INFORME TÉCNICO DE FISCALIZACIÓN AMBIENTAL

**CES JOHNSON (RNA 110647)**

**DTM-2025-609-XI-RCA**

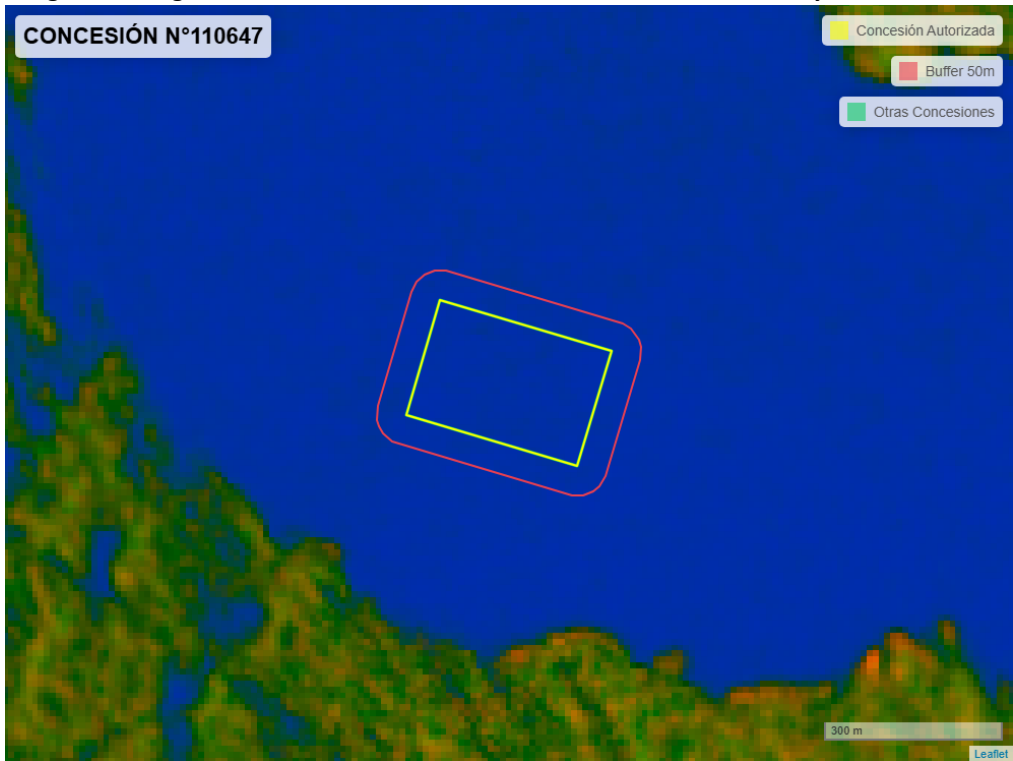
Figura 2. Imagen satelital del monitoreo realizado entre el 01/01/2025 y el 28/02/2025

| Período/Fecha | Resultado módulo(s) de cultivo | Resultado estructura(s) de apoyo |
|---|---|---|
| Entre el 01/01/2025 y el 28/02/2025 | Se identifica la ausencia de módulos de cultivo de peces dentro de los límites de concesión. | Se identifica la ausencia de estructura(s) de apoyo dentro de los límites de concesión. |

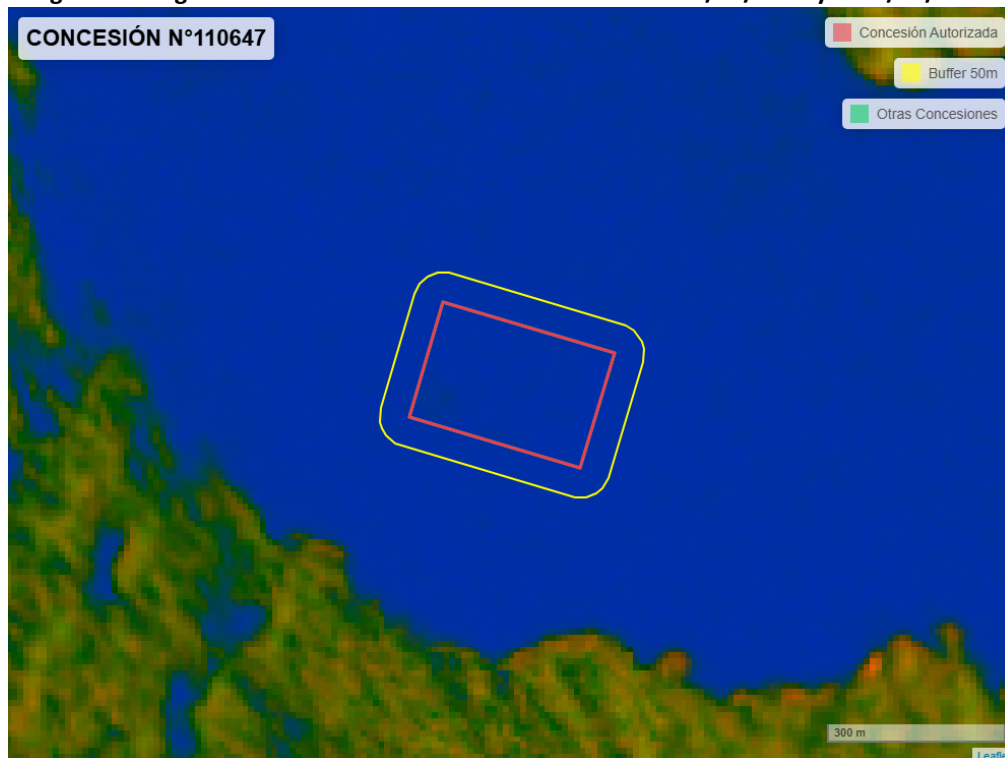
**Figura 4. Imagen satelital del monitoreo realizado entre el 01/08/2025 y el 30/09/2025**

| Período/Fecha | Resultado módulo(s) de cultivo | Resultado estructura(s) de apoyo |
|---|---|---|
| Entre el 01/08/2025 y el 30/09/2025 | Se identifica la ausencia de módulos de cultivo de peces dentro de los límites de concesión. | Se identifica la ausencia de estructura(s) de apoyo dentro de los límites de concesión. |
