## INFORME TÉCNICO DE FISCALIZACIÓN AMBIENTAL

**CES IZAZA (RNA 110657)**

**DTM-2025-619-XI-RCA**

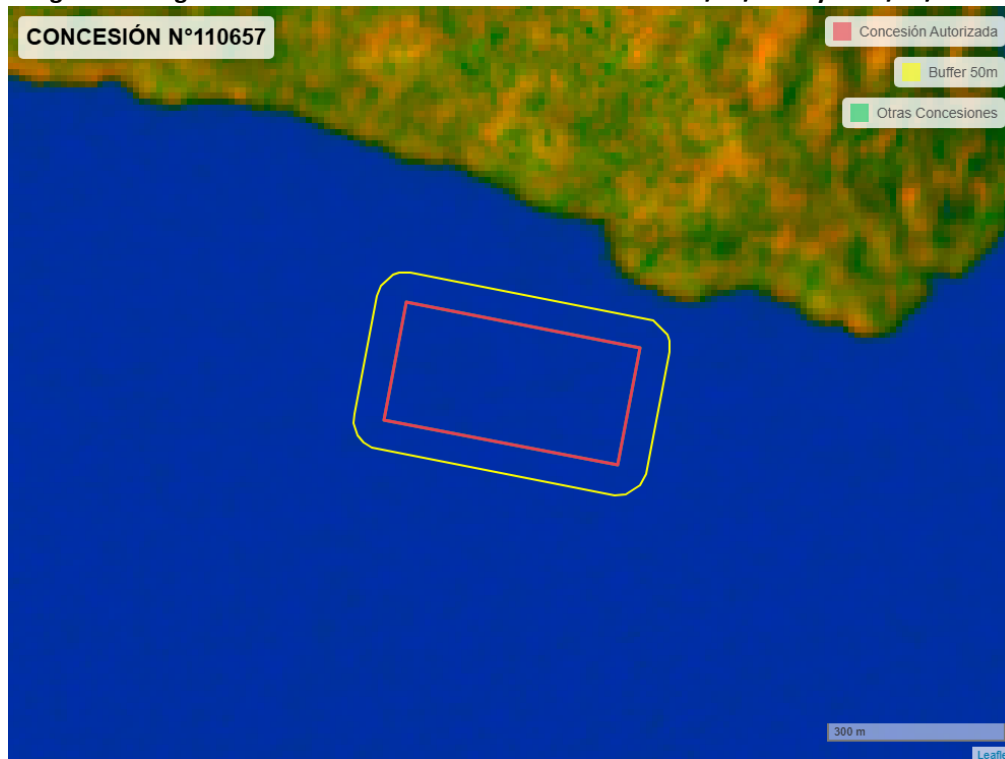
**Figura 3. Imagen satelital del monitoreo realizado entre el 01/04/2025 y el 31/05/2025**

| Período/Fecha | Resultado módulo(s) de cultivo | Resultado estructura(s) de apoyo |
|---|---|---|
| Entre el 01/04/2025 y el 31/05/2025 | Se identifica la ausencia de módulos de cultivo de peces dentro de los límites de concesión. | Se identifica la ausencia de estructura(s) de apoyo dentro de los límites de concesión. |
