## INFORME TÉCNICO DE FISCALIZACIÓN AMBIENTAL

**CES JESUS 1 (RNA 110658)**

**DTM-2025-620-XI-RCA**

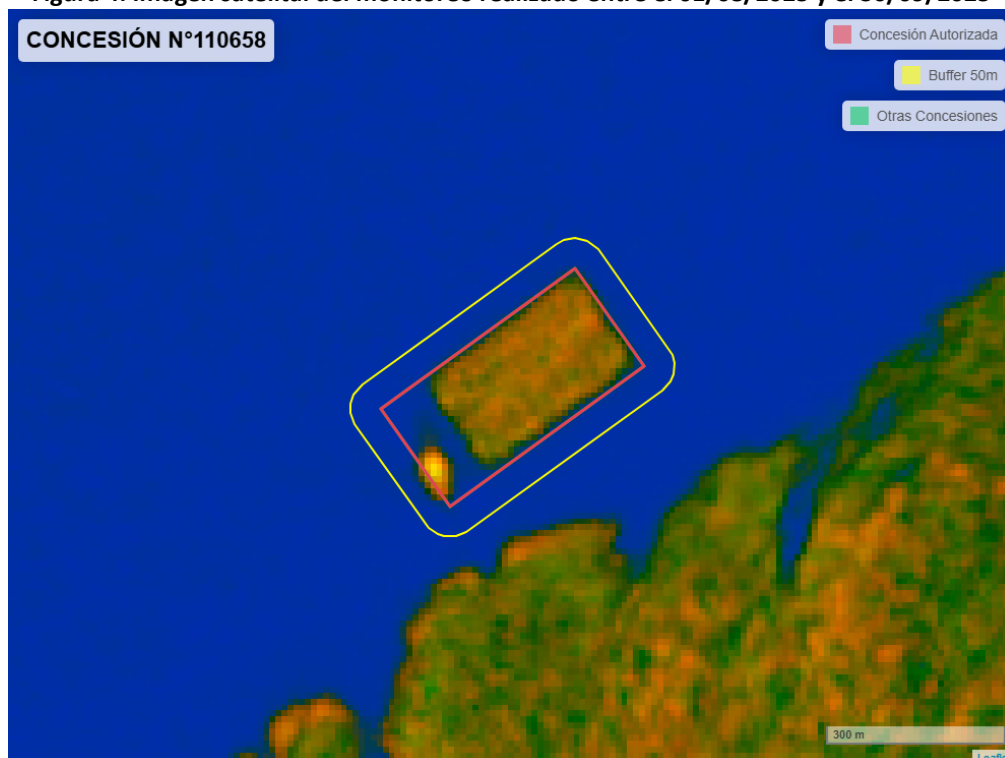
| Período/Fecha | Resultado módulo(s) de cultivo | Resultado estructura(s) de apoyo |
|---|---|---|
| Entre el 01/08/2025 y el 30/09/2025 | Se identifica la presencia de módulos de cultivo de peces dentro de los límites de concesión. | Se identifica la presencia de estructura(s) de apoyo dentro de los límites de concesión. |

**Figura 4. Imagen satelital del monitoreo realizado entre el 01/08/2025 y el 30/09/2025**
