## INFORME TÉCNICO DE FISCALIZACIÓN AMBIENTAL

**CES CONCOTO NORTE (RNA 110659)**

**DTM-2025-621-XI-RCA**

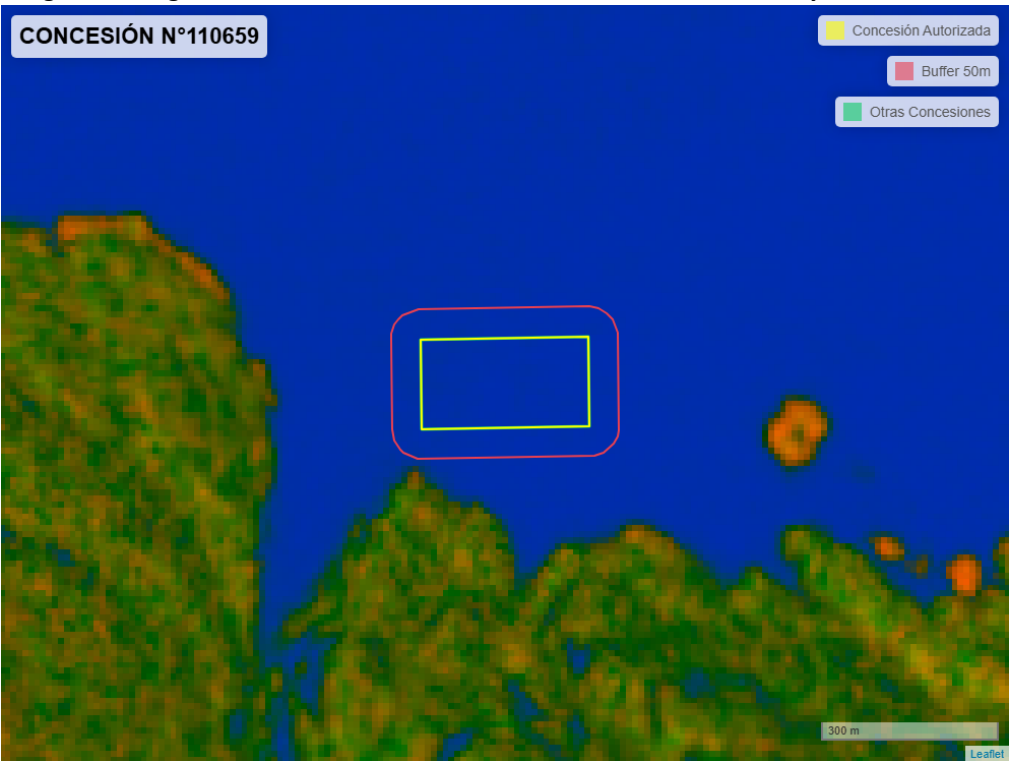
| Período/Fecha | Resultado módulo(s) de cultivo | Resultado estructura(s) de apoyo |
|---|---|---|
| Entre el 01/01/2025 y el 28/02/2025 | Se identifica la ausencia de módulos de cultivo de peces dentro de los límites de concesión. | Se identifica la ausencia de estructura(s) de apoyo dentro de los límites de concesión. |

**Figura 2. Imagen satelital del monitoreo realizado entre el 01/01/2025 y el 28/02/2025**

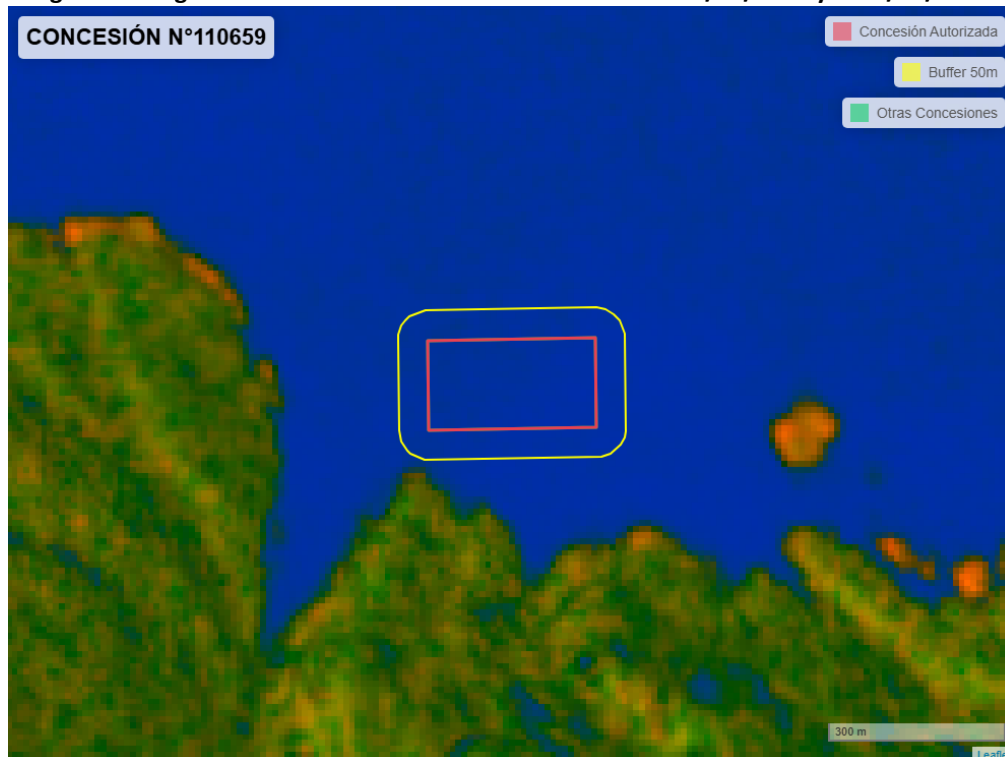
| Período/Fecha | Resultado módulo(s) de cultivo | Resultado estructura(s) de apoyo |
|---|---|---|
| Entre el 01/04/2025 y el 31/05/2025 | Se identifica la ausencia de módulos de cultivo de peces dentro de los límites de concesión. | Se identifica la ausencia de estructura(s) de apoyo dentro de los límites de concesión. |

**Figura 3. Imagen satelital del monitoreo realizado entre el 01/04/2025 y el 31/05/2025**
