## INFORME TÉCNICO DE FISCALIZACIÓN AMBIENTAL

**CES OVALADA (RNA 110662)**

**DTM-2025-624-XI-RCA**

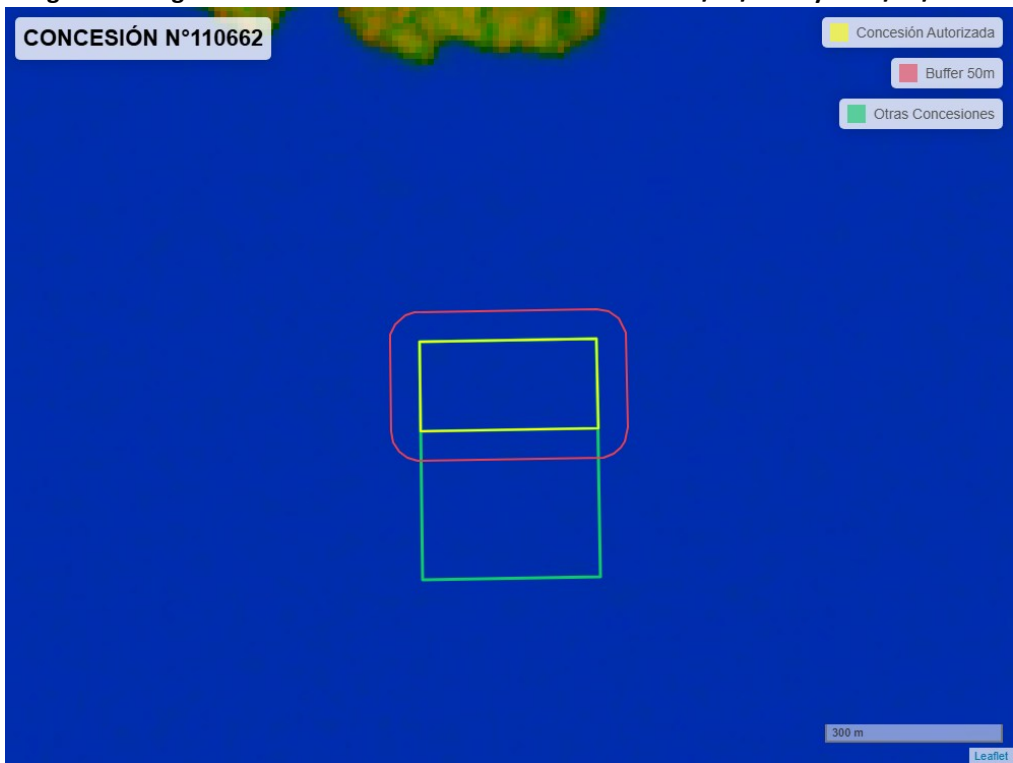
Figura 2. Imagen satelital del monitoreo realizado entre el 01/01/2025 y el 28/02/2025

| Período/Fecha | Resultado módulo(s) de cultivo | Resultado estructura(s) de apoyo |
|---|---|---|
| Entre el 01/01/2025 y el 28/02/2025 | Se identifica la ausencia de módulos de cultivo de peces dentro de los límites de concesión. | Se identifica la ausencia de estructura(s) de apoyo dentro de los límites de concesión. |

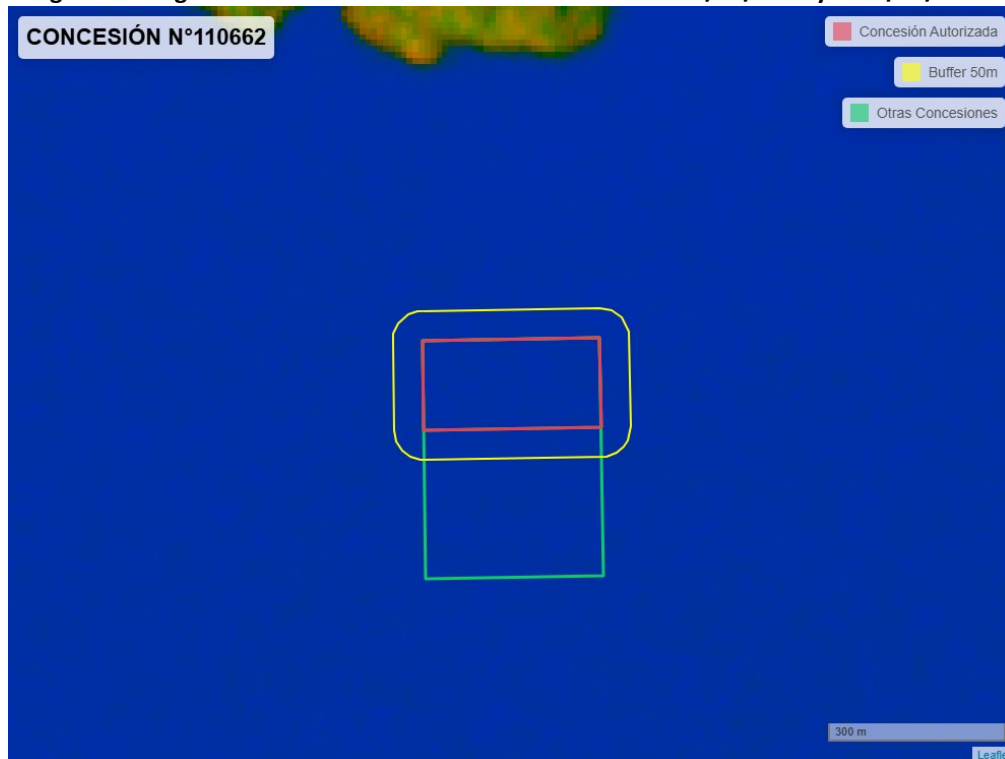
**Figura 3. Imagen satelital del monitoreo realizado entre el 01/04/2025 y el 31/05/2025**

| Período/Fecha | Resultado módulo(s) de cultivo | Resultado estructura(s) de apoyo |
|---|---|---|
| Entre el 01/04/2025 y el 31/05/2025 | Se identifica la ausencia de módulos de cultivo de peces dentro de los límites de concesión. | Se identifica la ausencia de estructura(s) de apoyo dentro de los límites de concesión. |

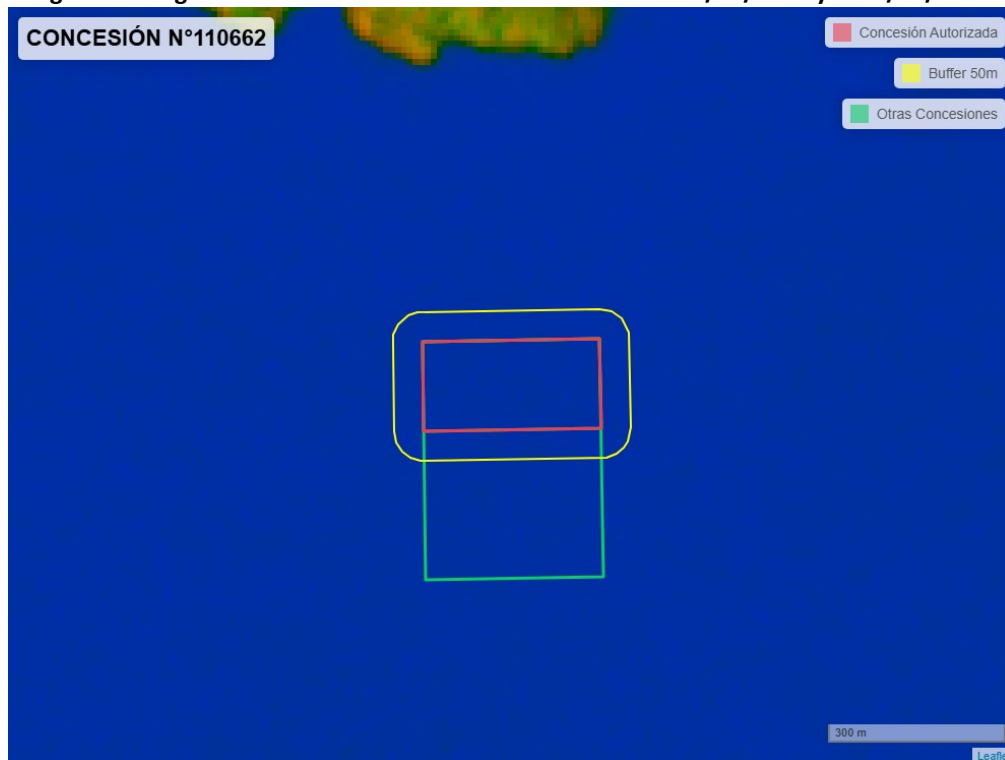
**Figura 4. Imagen satelital del monitoreo realizado entre el 01/08/2025 y el 30/09/2025**

| Período/Fecha | Resultado módulo(s) de cultivo | Resultado estructura(s) de apoyo |
|---|---|---|
| Entre el 01/08/2025 y el 30/09/2025 | Se identifica la ausencia de módulos de cultivo de peces dentro de los límites de concesión. | Se identifica la ausencia de estructura(s) de apoyo dentro de los límites de concesión. |
