## INFORME TÉCNICO DE FISCALIZACIÓN AMBIENTAL

**CES JOB (RNA 110666)**

**DTM-2025-628-XI-RCA**

El presente documento da cuenta de los resultados de la actividad de examen de información realizado por la Superintendencia del Medio Ambiente (SMA), a la Unidad Fiscalizable CES JOB (RNA 110666) asociada a la(s) Resolución(es) de Calificación Ambiental “111/2005 CENTRO DE CULTIVO ISLA JOB PERT 203111012”, “329/2011 MODIFICACION AL MANEJO DE MORTALIDAD MEDIANTE UN SISTEMA DE ENSILAJE CENTRO DE MAR CANAL MORALEDA SURESTE DE ISLA JOB ENSILAJE ISLA JOB”, “19/2012 DECLARACION DE IMPACTO AMBIENTAL AMPLIACION DE PRODUCCION CENTRO DE ENGORDA DE SALMONES CANAL MORALEDA AL SURESTE DE ISLA JOB XI REGION PERT N° 210111813”, del titular SALMONES HUMBOLDT SPA., localizada en la comuna de Cisnes, Región de Aysén del General Carlos Ibáñez del Campo.

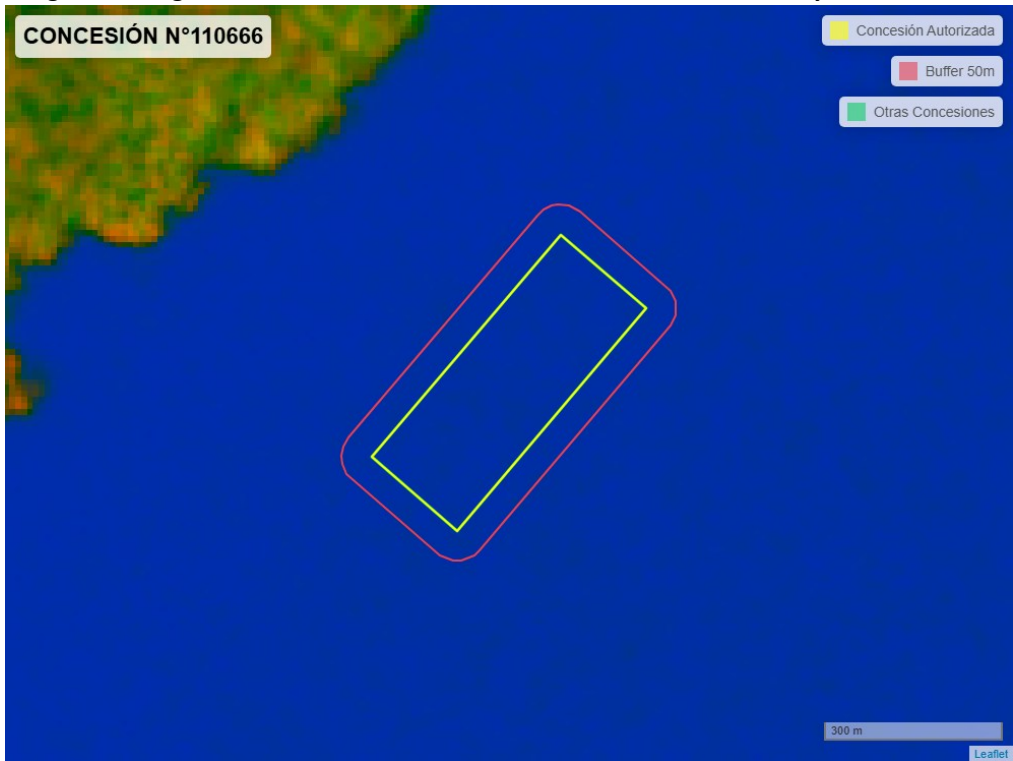
Figura 2. Imagen satelital del monitoreo realizado entre el 01/01/2025 y el 28/02/2025

| Período/Fecha | Resultado módulo(s) de cultivo | Resultado estructura(s) de apoyo |
|---|---|---|
| Entre el 01/01/2025 y el 28/02/2025 | Se identifica la ausencia de módulos de cultivo de peces dentro de los límites de concesión. | Se identifica la ausencia de estructura(s) de apoyo dentro de los límites de concesión. |

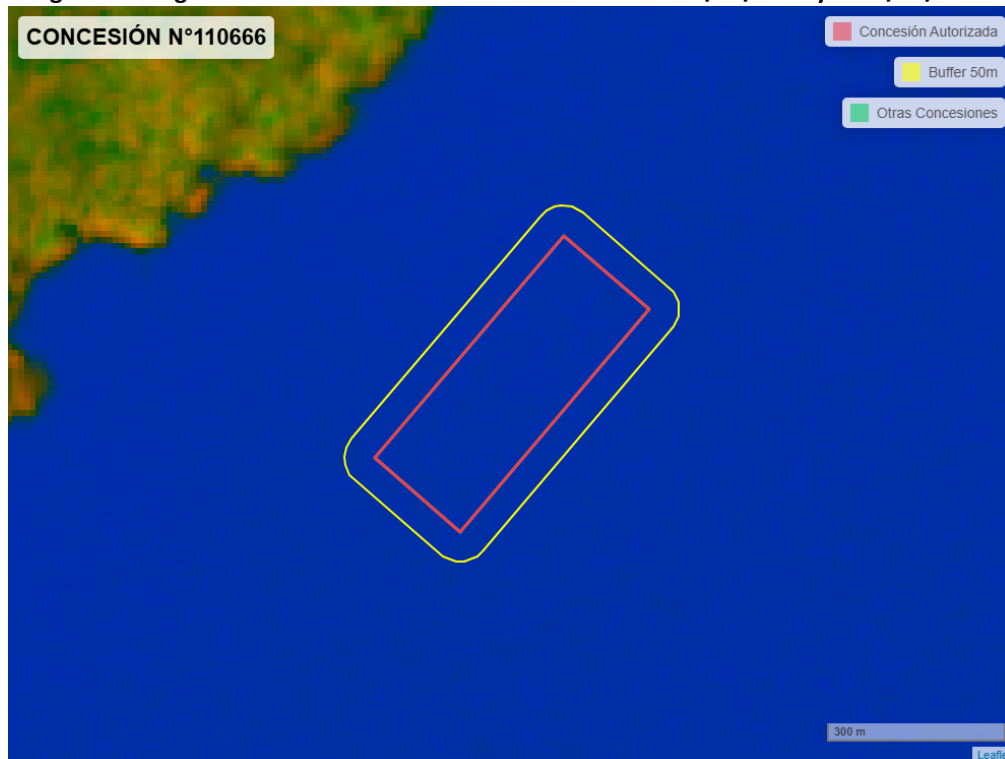
**Figura 3. Imagen satelital del monitoreo realizado entre el 01/04/2025 y el 31/05/2025**

| Período/Fecha | Resultado módulo(s) de cultivo | Resultado estructura(s) de apoyo |
|---|---|---|
| Entre el 01/04/2025 y el 31/05/2025 | Se identifica la ausencia de módulos de cultivo de peces dentro de los límites de concesión. | Se identifica la ausencia de estructura(s) de apoyo dentro de los límites de concesión. |

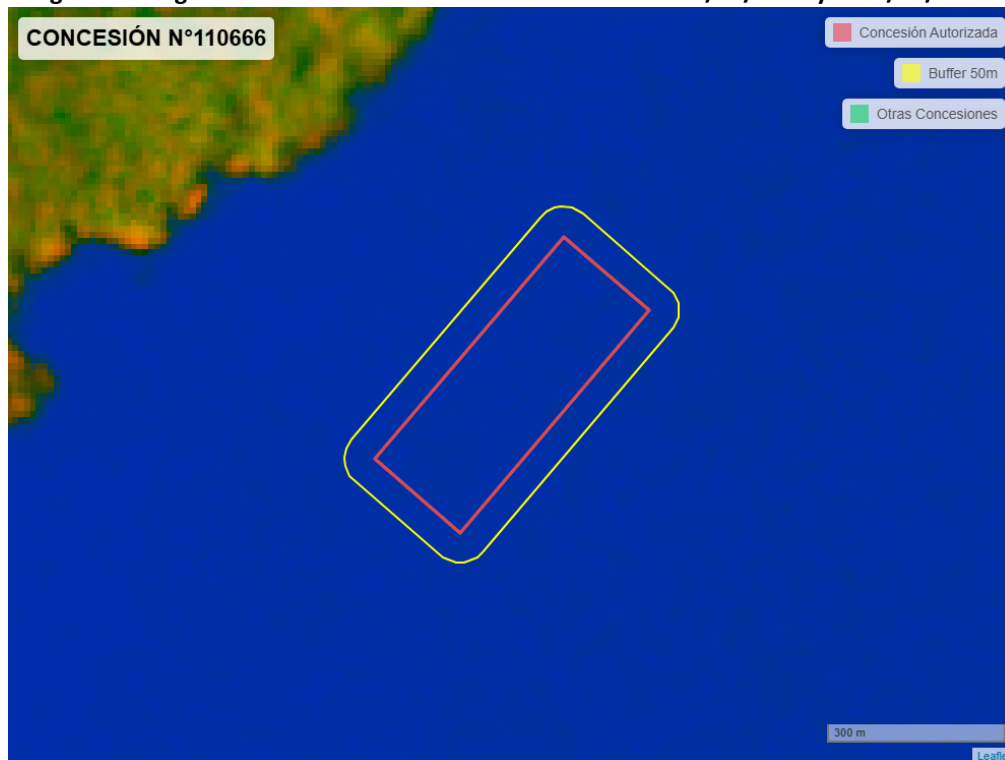
**Figura 4. Imagen satelital del monitoreo realizado entre el 01/08/2025 y el 30/09/2025**

| Período/Fecha | Resultado módulo(s) de cultivo | Resultado estructura(s) de apoyo |
|---|---|---|
| Entre el 01/08/2025 y el 30/09/2025 | Se identifica la ausencia de módulos de cultivo de peces dentro de los límites de concesión. | Se identifica la ausencia de estructura(s) de apoyo dentro de los límites de concesión. |
