## INFORME TÉCNICO DE FISCALIZACIÓN AMBIENTAL

**CES BENJAMIN 747 (RNA 110670)**

**DTM-2025-632-XI-RCA**

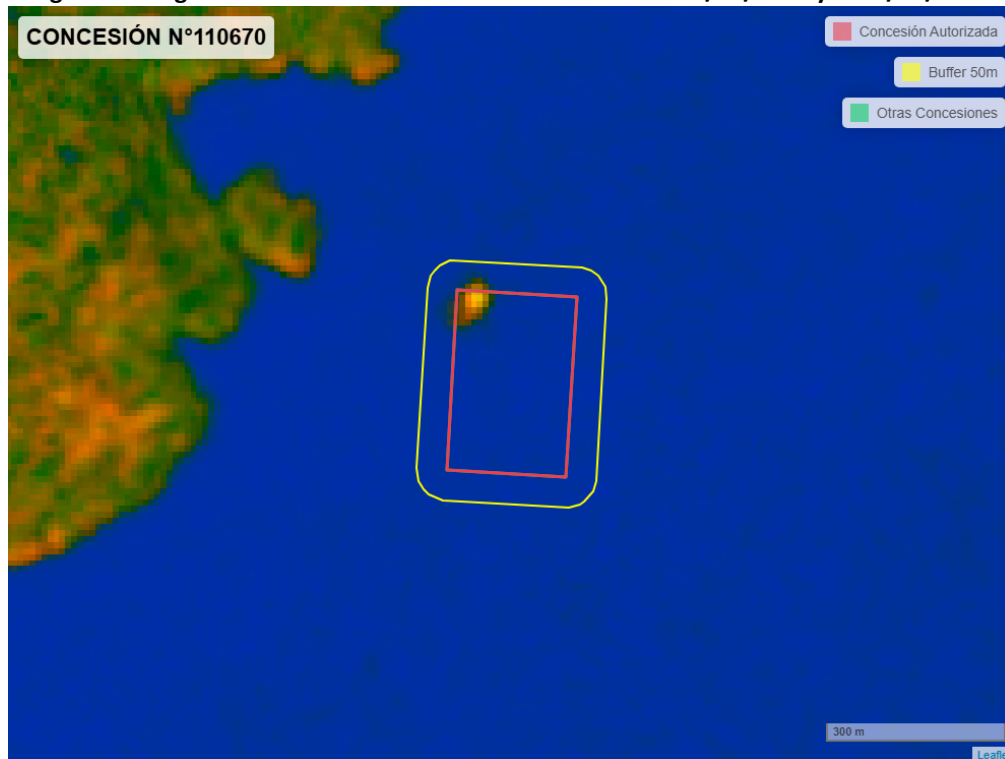
**Figura 3. Imagen satelital del monitoreo realizado entre el 01/04/2025 y el 31/05/2025**

| Período/Fecha | Resultado módulo(s) de cultivo | Resultado estructura(s) de apoyo |
|---|---|---|
| Entre el 01/04/2025 y el 31/05/2025 | Se identifica la ausencia de módulos de cultivo de peces dentro de los límites de concesión. | Se identifica la presencia de estructura(s) de apoyo dentro de los límites de concesión. |
