## INFORME TÉCNICO DE FISCALIZACIÓN AMBIENTAL

**JAMES 725 (RNA 110672)**

**DTM-2025-634-XI-RCA**

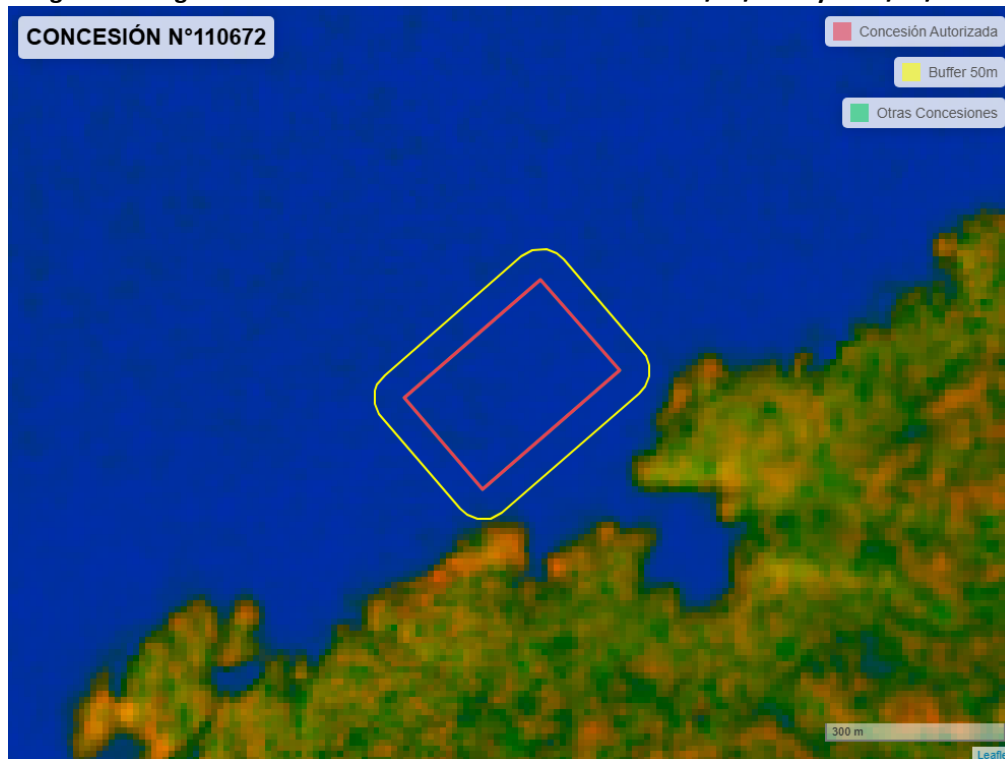
**Figura 3. Imagen satelital del monitoreo realizado entre el 01/04/2025 y el 31/05/2025**

| Período/Fecha | Resultado módulo(s) de cultivo | Resultado estructura(s) de apoyo |
|---|---|---|
| Entre el 01/04/2025 y el 31/05/2025 | Se identifica la ausencia de módulos de cultivo de peces dentro de los límites de concesión. | Se identifica la ausencia de estructura(s) de apoyo dentro de los límites de concesión. |

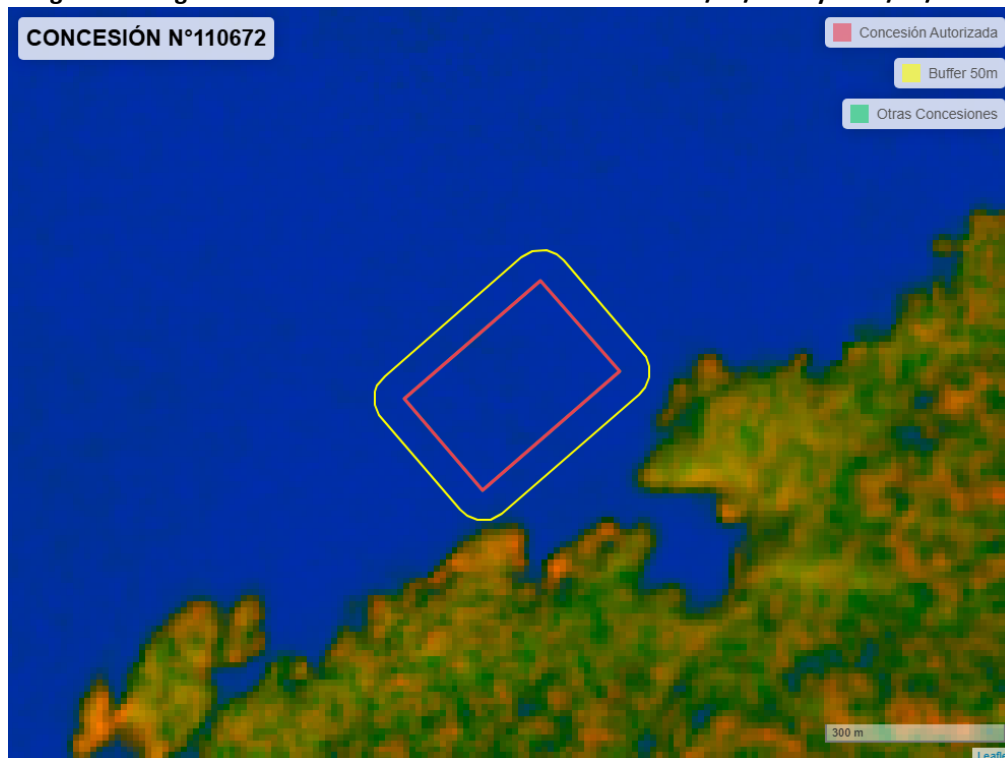
**Figura 4. Imagen satelital del monitoreo realizado entre el 01/08/2025 y el 30/09/2025**

| Período/Fecha | Resultado módulo(s) de cultivo | Resultado estructura(s) de apoyo |
|---|---|---|
| Entre el 01/08/2025 y el 30/09/2025 | Se identifica la ausencia de módulos de cultivo de peces dentro de los límites de concesión. | Se identifica la ausencia de estructura(s) de apoyo dentro de los límites de concesión. |
