## INFORME TÉCNICO DE FISCALIZACIÓN AMBIENTAL

**CES BENJAMIN 746 (RNA 110674)**

**DTM-2025-636-XI-RCA**

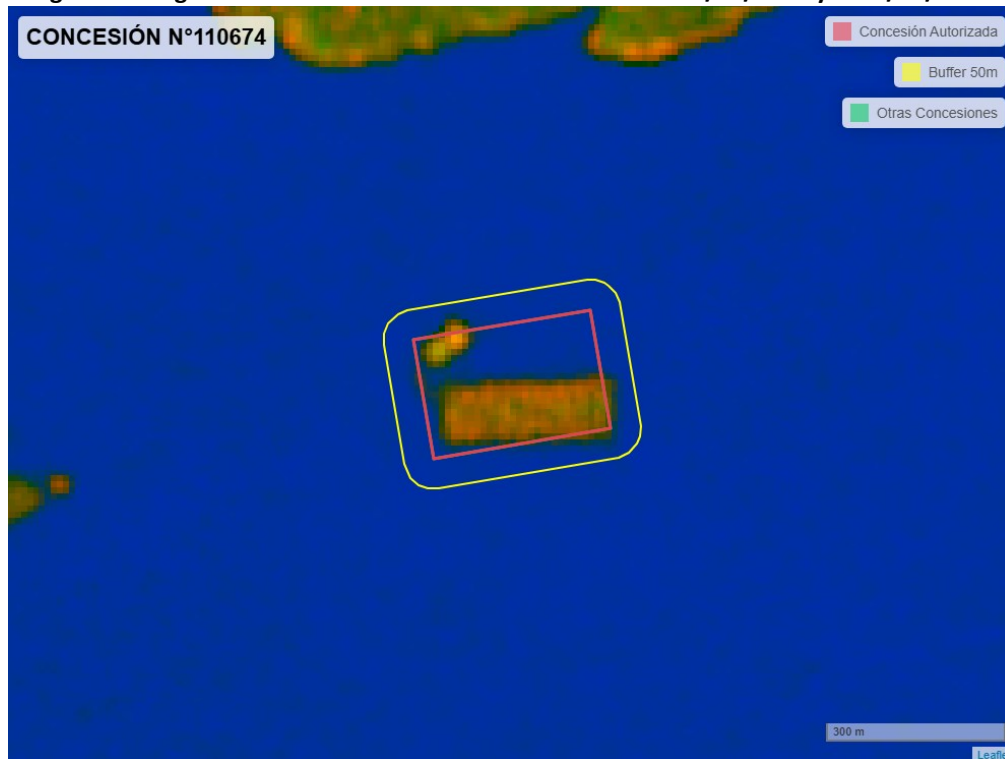
| Período/Fecha | Resultado módulo(s) de cultivo | Resultado estructura(s) de apoyo |
|---|---|---|
| Entre el 01/04/2025 y el 31/05/2025 | Se identifica la presencia de módulos de cultivo de peces dentro de los límites de concesión. | Se identifica la presencia de estructura(s) de apoyo dentro de los límites de concesión. |

**Figura 3. Imagen satelital del monitoreo realizado entre el 01/04/2025 y el 31/05/2025**

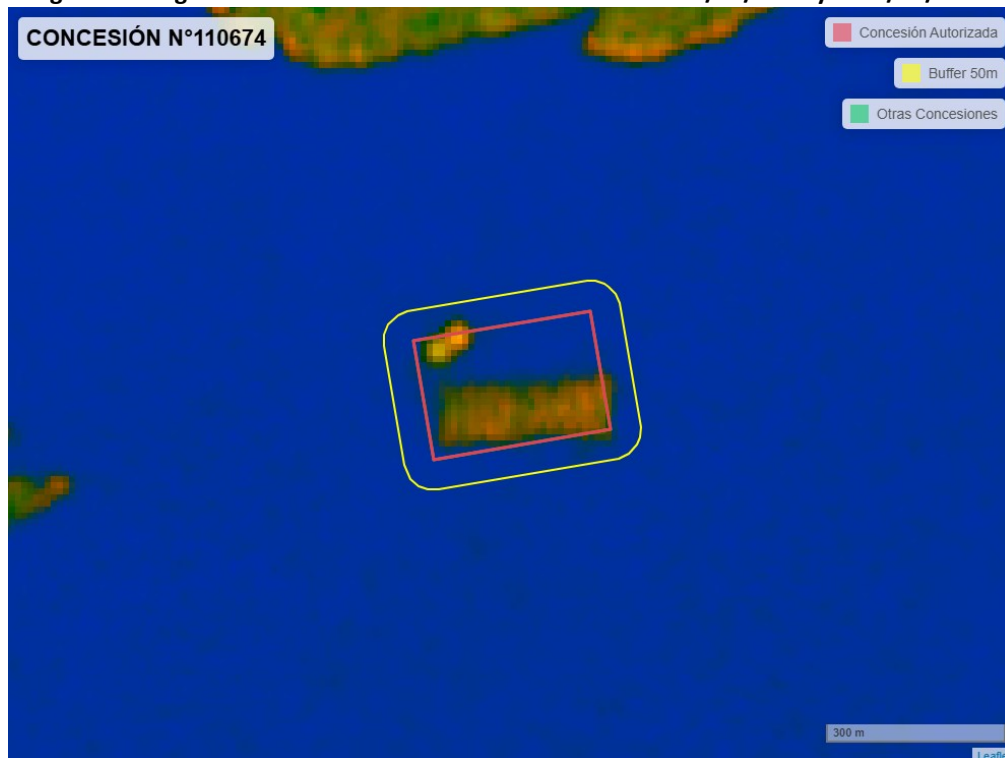
| Período/Fecha | Resultado módulo(s) de cultivo | Resultado estructura(s) de apoyo |
|---|---|---|
| Entre el 01/08/2025 y el 30/09/2025 | Se identifica la presencia de módulos de cultivo de peces dentro de los límites de concesión. | Se identifica la presencia de estructura(s) de apoyo dentro de los límites de concesión. |

**Figura 4. Imagen satelital del monitoreo realizado entre el 01/08/2025 y el 30/09/2025**
