## INFORME TÉCNICO DE FISCALIZACIÓN AMBIENTAL

**MELCHOR 723 (RNA 110676)**

**DTM-2025-638-XI-RCA**

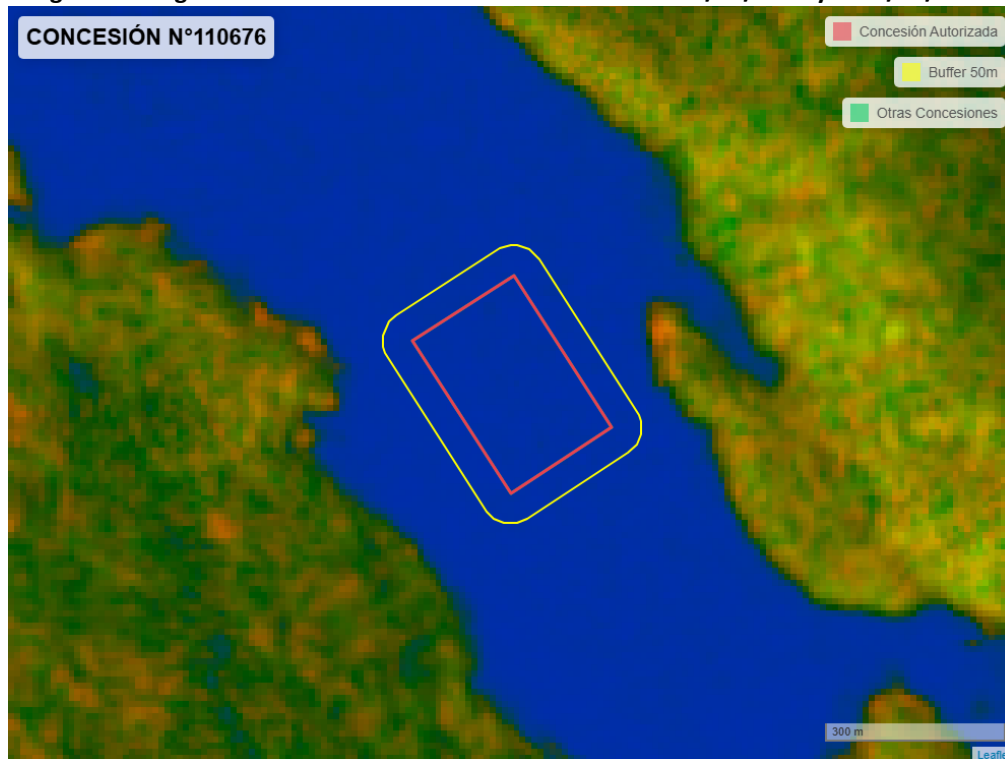
**Figura 3. Imagen satelital del monitoreo realizado entre el 01/04/2025 y el 31/05/2025**

| Período/Fecha | Resultado módulo(s) de cultivo | Resultado estructura(s) de apoyo |
|---|---|---|
| Entre el 01/04/2025 y el 31/05/2025 | Se identifica la ausencia de módulos de cultivo de peces dentro de los límites de concesión. | Se identifica la ausencia de estructura(s) de apoyo dentro de los límites de concesión. |

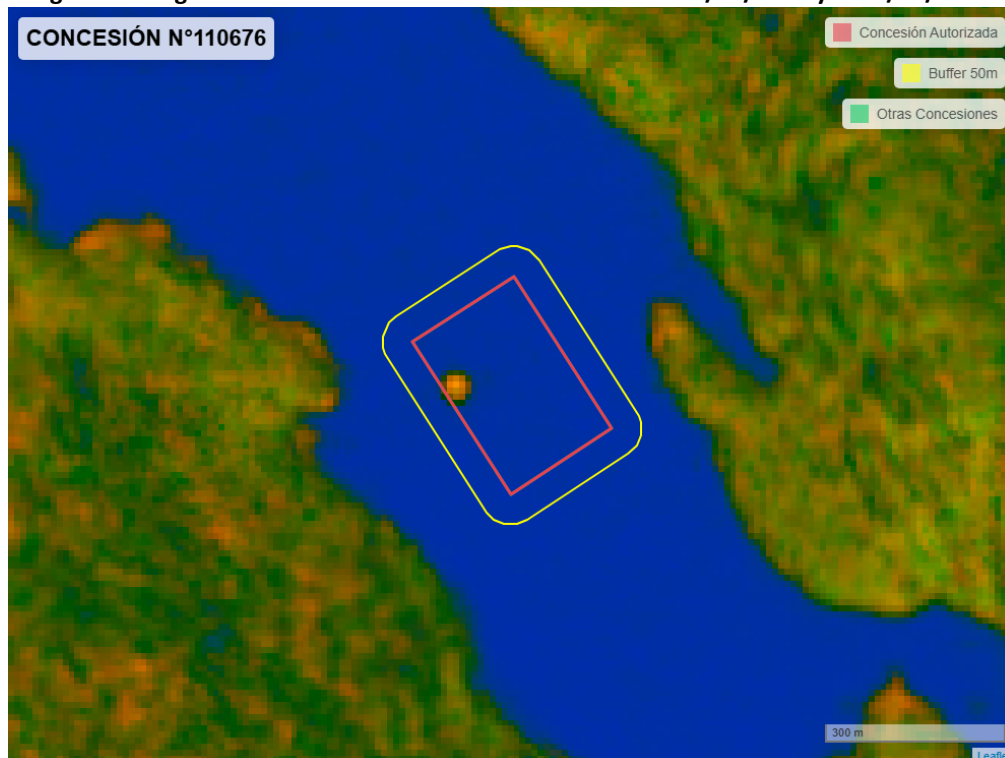
**Figura 4. Imagen satelital del monitoreo realizado entre el 01/08/2025 y el 30/09/2025**

| Período/Fecha | Resultado módulo(s) de cultivo | Resultado estructura(s) de apoyo |
|---|---|---|
| Entre el 01/08/2025 y el 30/09/2025 | Se identifica la ausencia de módulos de cultivo de peces dentro de los límites de concesión. | Se identifica la presencia de estructura(s) de apoyo dentro de los límites de concesión. |
