## INFORME TÉCNICO DE FISCALIZACIÓN AMBIENTAL

**CES JORGE 742 (RNA 110677)**

**DTM-2025-639-XI-RCA**

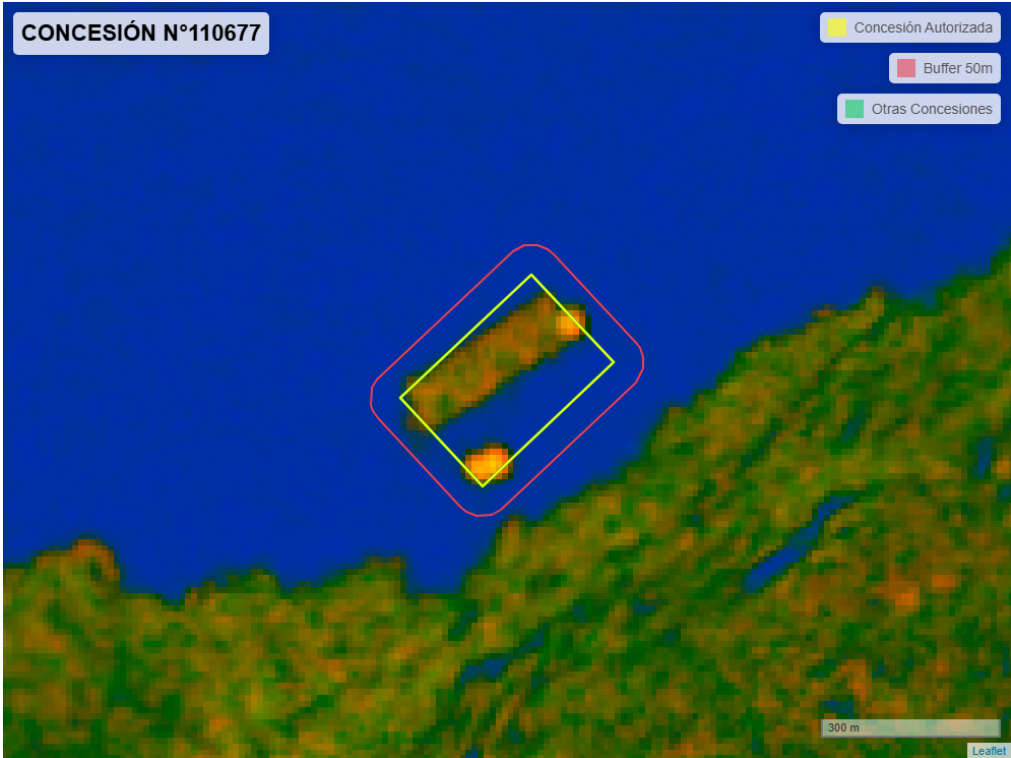
Figura 2. Imagen satelital del monitoreo realizado entre el 01/01/2025 y el 28/02/2025

| Período/Fecha | Resultado módulo(s) de cultivo | Resultado estructura(s) de apoyo |
|---|---|---|
| Entre el 01/01/2025 y el 28/02/2025 | Se identifica la presencia de módulos de cultivo de peces dentro de los límites de concesión. | Se identifica la presencia de estructura(s) de apoyo dentro de los límites de concesión. |

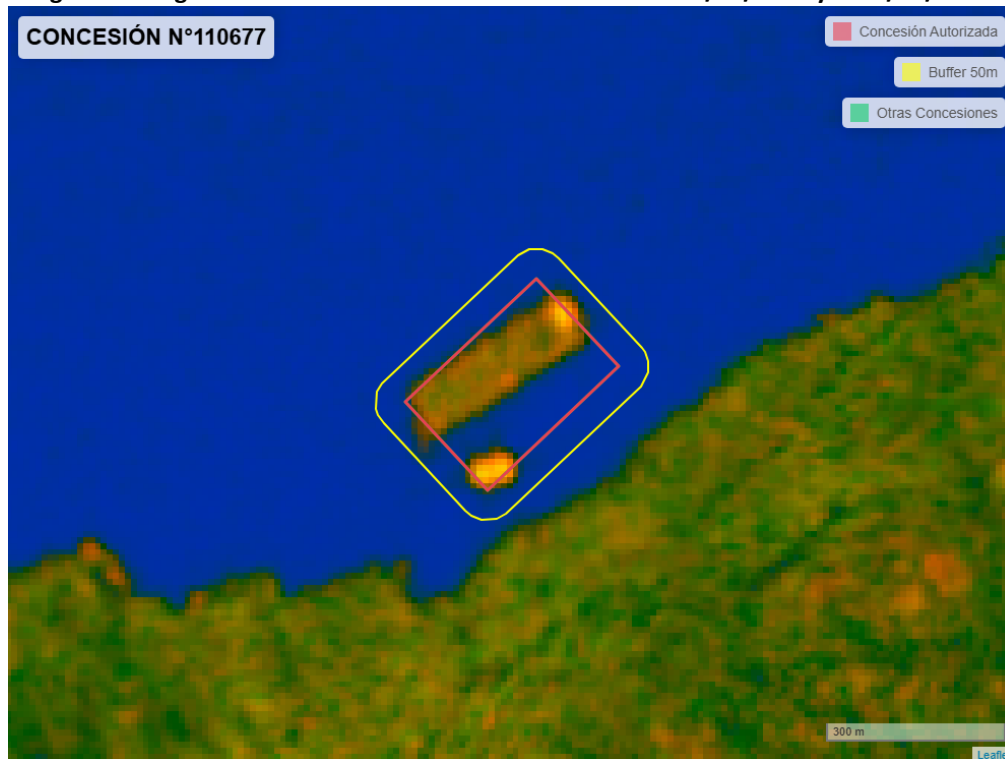
**Figura 3. Imagen satelital del monitoreo realizado entre el 01/04/2025 y el 31/05/2025**

| Período/Fecha | Resultado módulo(s) de cultivo | Resultado estructura(s) de apoyo |
|---|---|---|
| Entre el 01/04/2025 y el 31/05/2025 | Se identifica la presencia de módulos de cultivo de peces dentro de los límites de concesión. | Se identifica la presencia de estructura(s) de apoyo dentro de los límites de concesión. |

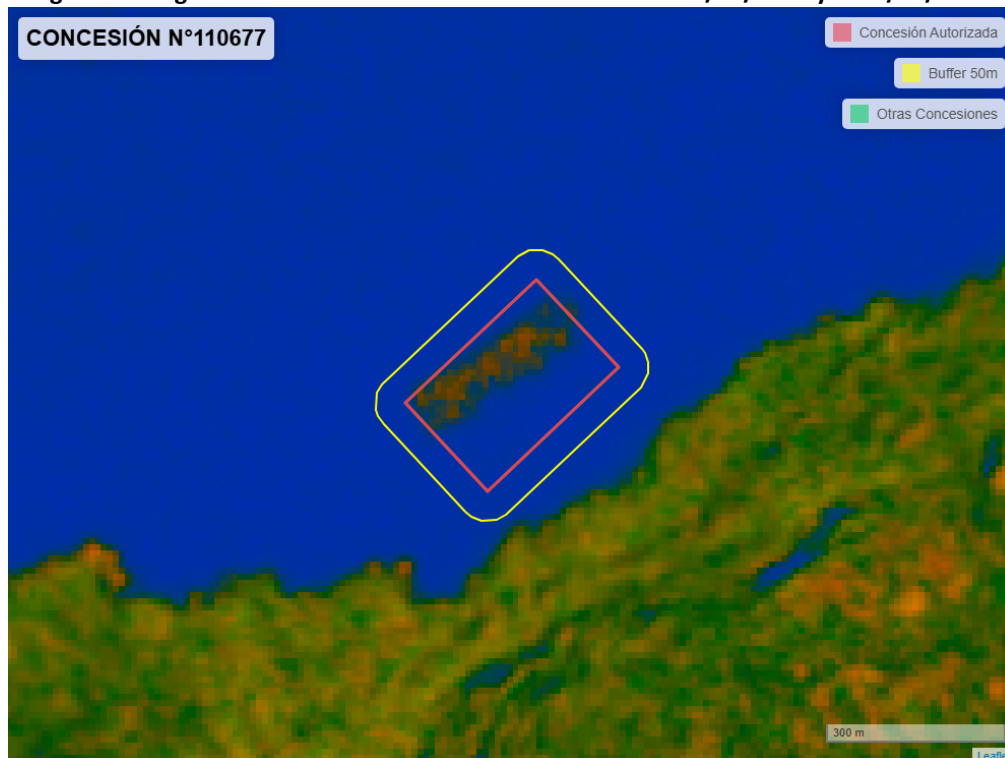
**Figura 4. Imagen satelital del monitoreo realizado entre el 01/08/2025 y el 30/09/2025**

| Período/Fecha | Resultado módulo(s) de cultivo | Resultado estructura(s) de apoyo |
|---|---|---|
| Entre el 01/08/2025 y el 30/09/2025 | Se identifica la presencia de módulos de cultivo de peces dentro de los límites de concesión. | Se identifica la ausencia de estructura(s) de apoyo dentro de los límites de concesión. |
